# Asbestinventarisatetest

Herculusstraat 4/701, 2600 Antwerpen

Attestnummer : 20231023-000478.000

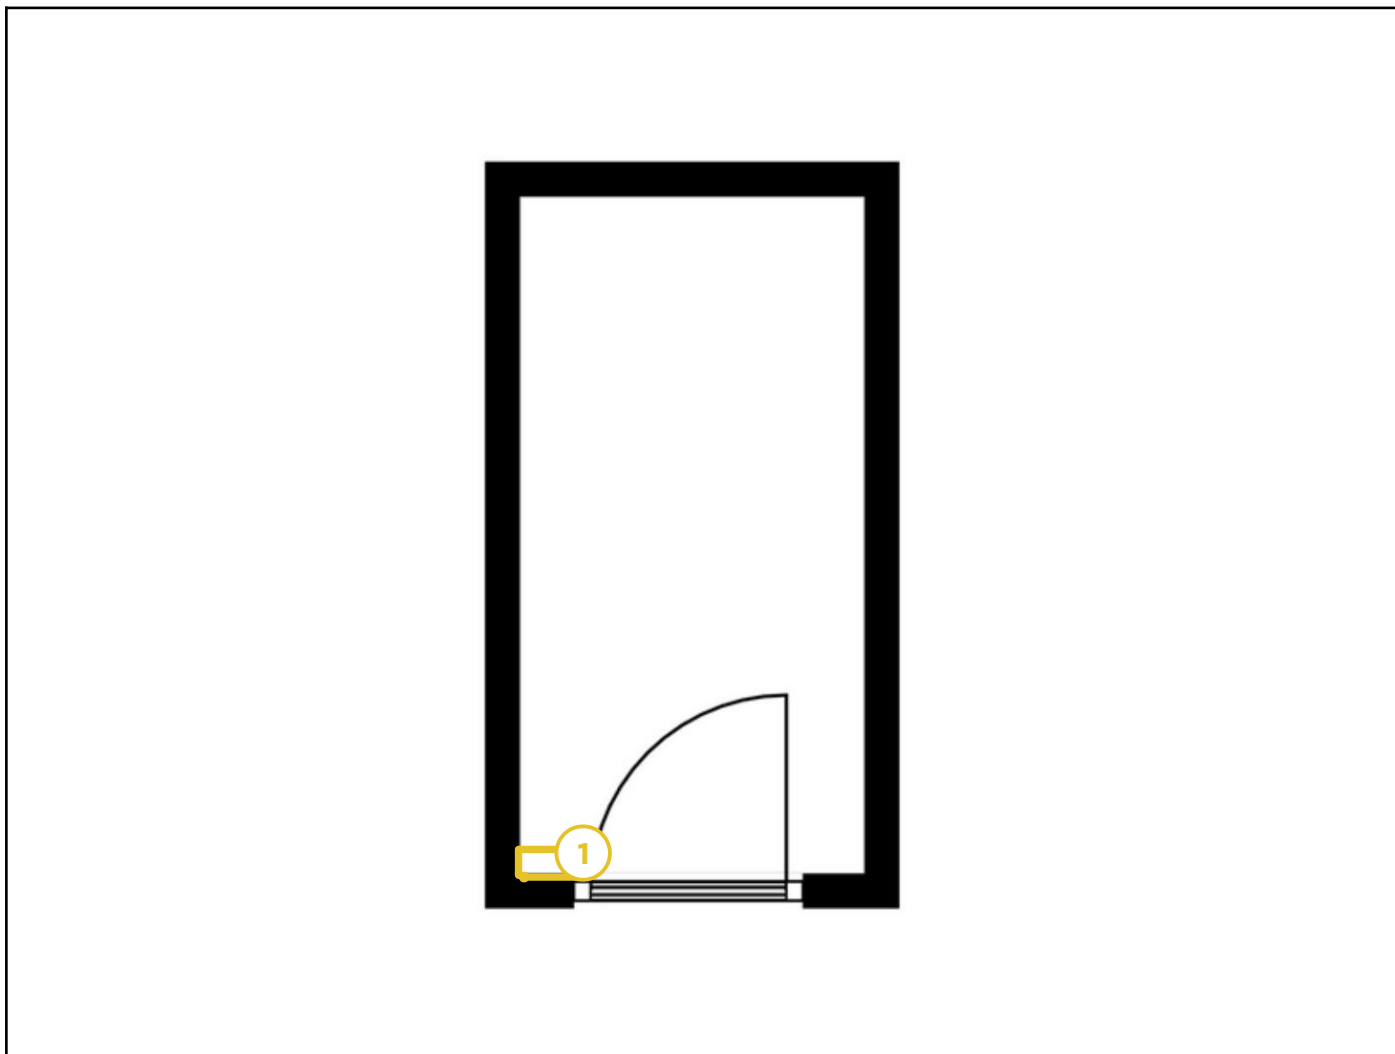
## Plan 1.2: Privatieve berging 7

Beschrijving	Type	Actie
1. Bakeliet schakelaar & armatuur kelder	Asbestmateriaal	Zorgvuldig beheren

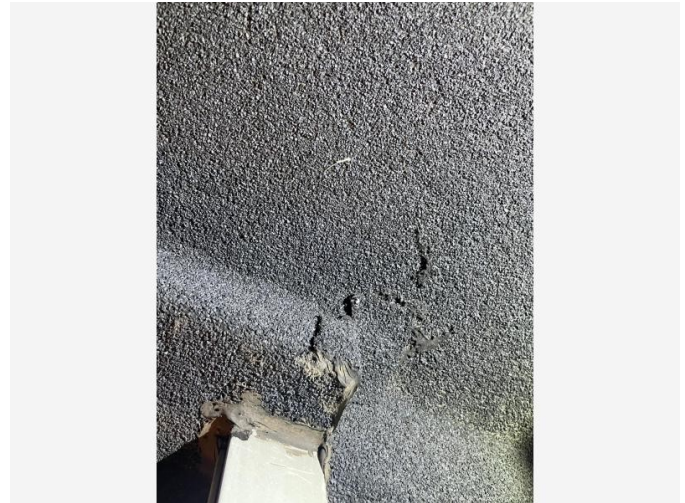
## Fiche 2: Roofing terras

Overzichtsfoto

Detailfoto

Geen asbest

Beschrijving	Roofing terras
Omgeving	Buiten
Primaire drager	Vloer
Bindmiddel van materiaal	Bitumen (roofing, teer, asfalt)
