Asbestinventarisatetest

Fruithoflaan 10/4, 2600 Antwerpen

Attestnummer : 20230707-000015.000

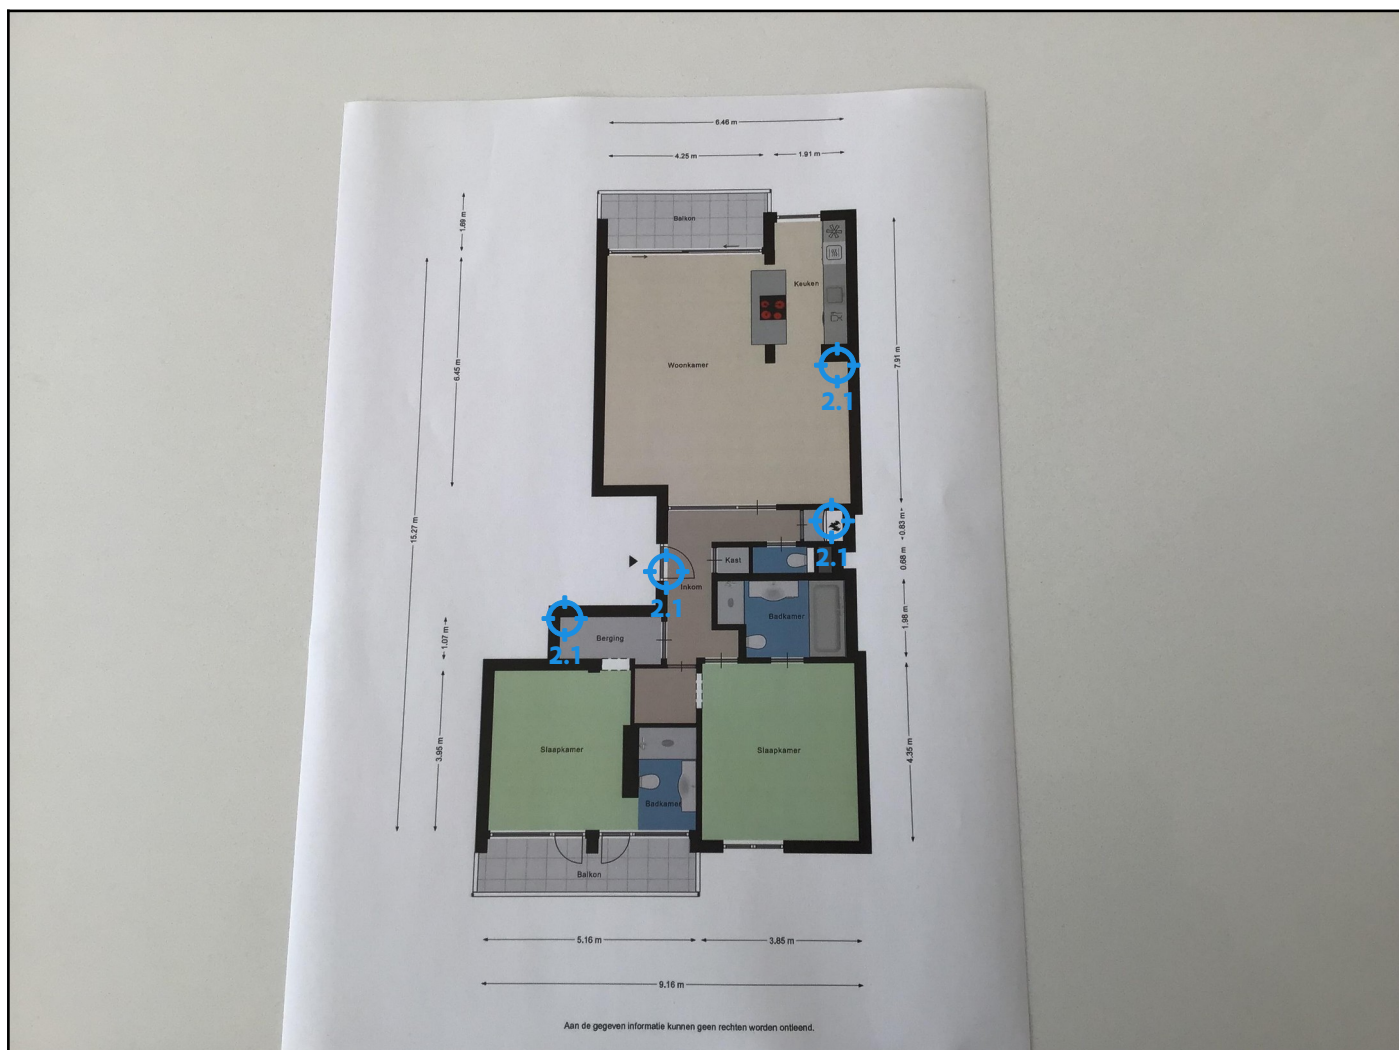
Plan 1.1: Appartement

Beschrijving	Type	Actie
2. Pleisterwerken muren	Geen asbest	-
2.1 Code: MM01	Mengmonster	-

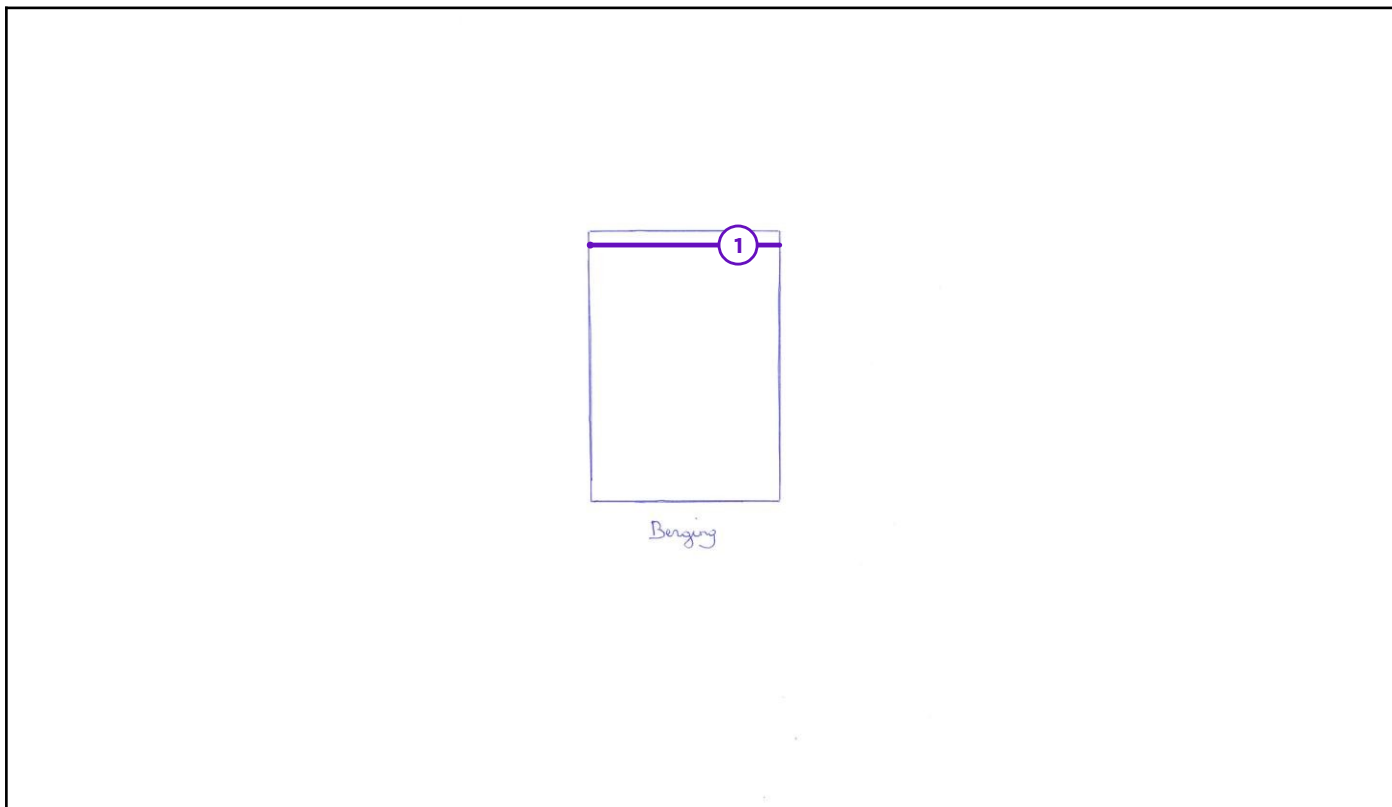
Plan 1.2: Berging

Beschrijving	Type	Actie
1. Leidingisolatie kelder	Advies	-

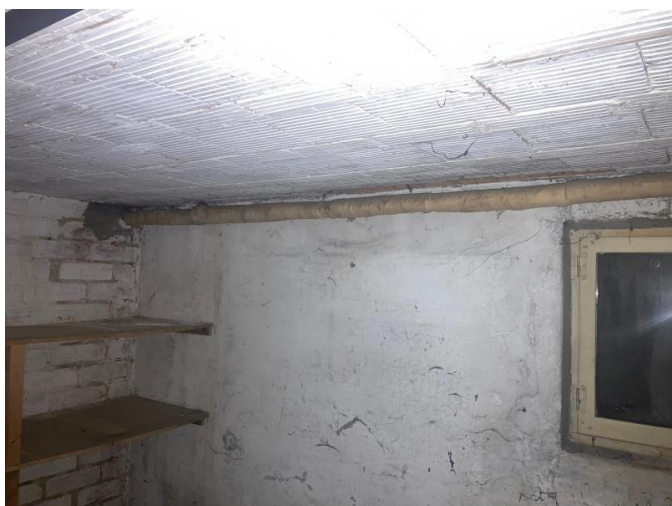
Vrije foto

De isolatie rond de verwarmingsbuis bestaat uit windel, papier en watten.

Er is niet met gips gewerkt.

Identificatiemethode	Vaststelling & expertise (niet-asbestverdacht)
----------------------	--

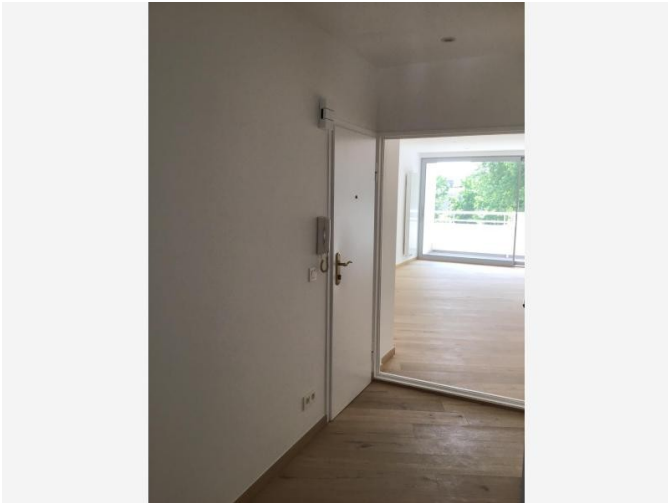
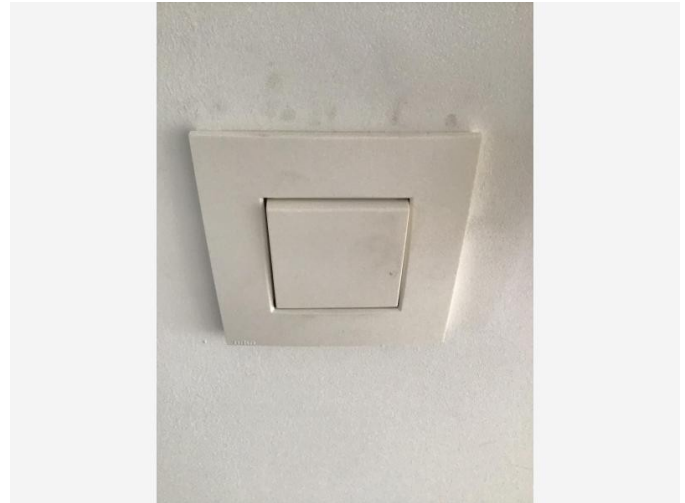
Geen asbest

#	Type	Referentie	Resultaat
2.1	Mengmonster	MM01	Geen asbest

Beschrijving	Pleisterwerken muren
Omgeving	Binnen
Primaire drager	Binnenwand
Bindmiddel van materiaal	Gips - kalk

Gebondenheid op basis van bindmiddel	Niet-hechtgebonden
Hoeveelheid (oppervlakte - dikte - aantal)	• 271,00 m ² - 1,00 cm - 1 stuk
Totaal volume	2,71 m ³
Identificatiemethode	Vaststelling met monstername
Destructieve handeling voor identificatie	Nee
Opmerking	<p>Alle plafonds zijn in gipskartonplaten.</p> <p>Een destructief onderzoek is aan te raden bij grondige verbouwingen, om eventuele pleisterwerken, mogelijks onder de gipskartonplaten te bemonsteren. Dit behoort momenteel niet tot onze taak in deze opdracht.</p>
