# Asbestinventarisatetest

Rucaplein 188, 2610 Antwerpen

Attestnummer : 20240313-000354.000

Uitgegeven op : 13.03.2024

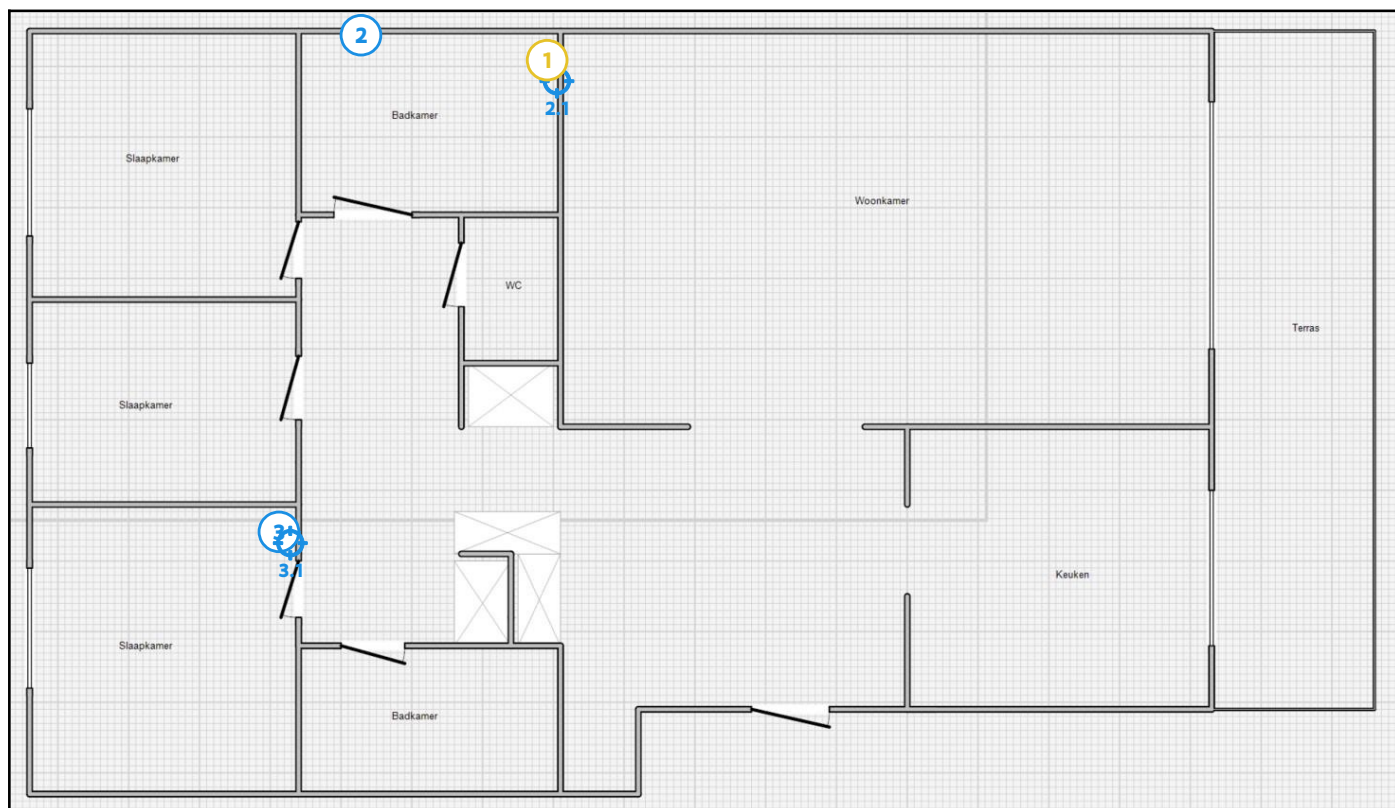
# Plan 1.1: plan appartement

Beschrijving	Type	Actie
1. Afvoerbuis toilet	Asbestmateriaal	Zorgvuldig beheren
2. Plaatmateriaal badkamer	Geen asbest	-
2.1 Code: 000000310284	Puntmonster	-
3. Pleisterwerk	Geen asbest	-
3.1 Code: 000000310277	Puntmonster	-

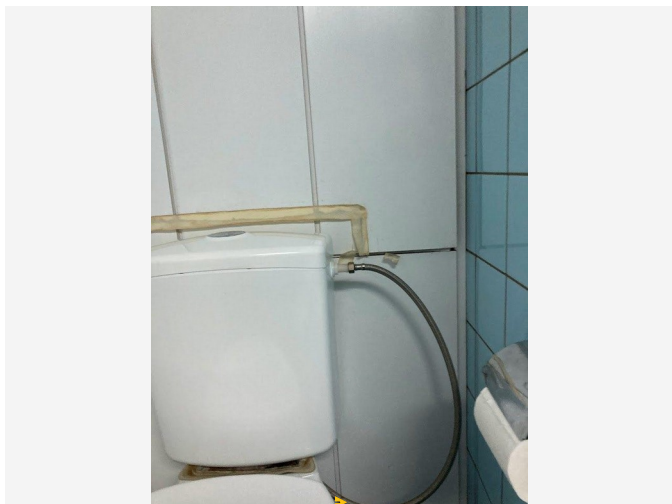
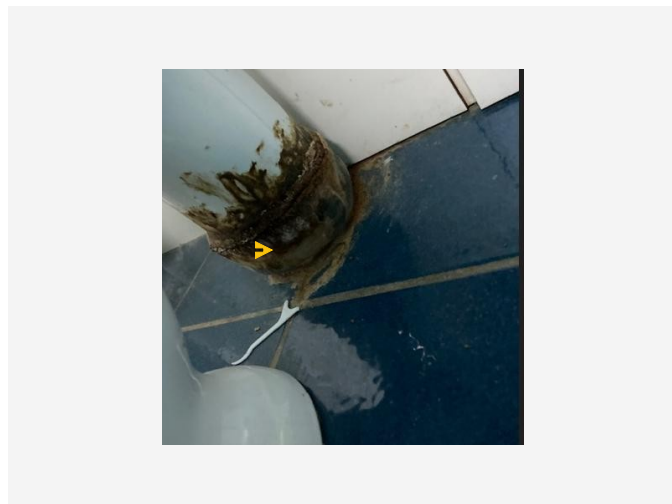
Overzichtsfoto

Detailfoto

Eindbeoordeling materiaalrisico	Zeer laag materiaalrisico en/of zeer lage kans op vezelvrijgave
---------------------------------	---

Gebondenheid	Categorie 1: hechtgebonden in oorsprong
Asbestsoort (vezeltype)	Alleen chrysotiel
Asbestconcentratie	Laag (< 50%)
Afschermingsgraad van het gehele materiaal	Geheel of deels (ook) vrij aan de binnenlucht
Toestand van het materiaal	Onbeschadigd, niet verweerd

Beschrijving	Afvoerbuis toilet
Omgeving	Binnen
Primaire drager	Vloer
Asbestmateriaal	Buis, koker, leiding, pijp, doorvoer
Bindmiddel van asbestmateriaal	Cement
Gebondenheid op basis van bindmiddel	Hecht
Hoeveelheid (lengte - omtrek - dikte - aantal)	<ul style="list-style-type: none"><li>• 0,20 m - 15,00 cm - 1,00 cm - 1 stuk</li></ul>
Totaal volume	< 0,001 m <sup>3</sup>
Eenvoudig bereikbaar	Ja
Bevestigingswijze	<ul style="list-style-type: none"><li>• Verlijmd, ingegoten, versmeerd</li></ul>
Identificatiemethode	Vaststelling zonder monsternamen

<b>Destructieve handeling voor identificatie</b>	Nee
<b>Opmerking</b>	We kunnen met redelijke zekerheid stellen dat deze afvoerbuï asbesthoudend is; Echter is het niet mogelijk hiervan een staal te nemen zonder mogelijke schade of lekkage te veroorzaken.

Het asbestmateriaal valt onder de mijlpaal van 2040.

Zorgvuldig beheren

- Zorg voor een veilig beheer. Vermijd het beschadigen van het asbestmateriaal. Controleer de toestand jaarlijks op wijzigingen.

- Eenvoudige handelingen: mag via doe-het-zelf of door werknemer(s) met opleidingsattest eenvoudige handelingen  
In huidige toestand ongevaarlijk. Bij eventuele renovatie van badkamer en vervangen toilet, advies vragen aan loodgieter om de rioleringsbuïs al dan niet te vervangen.

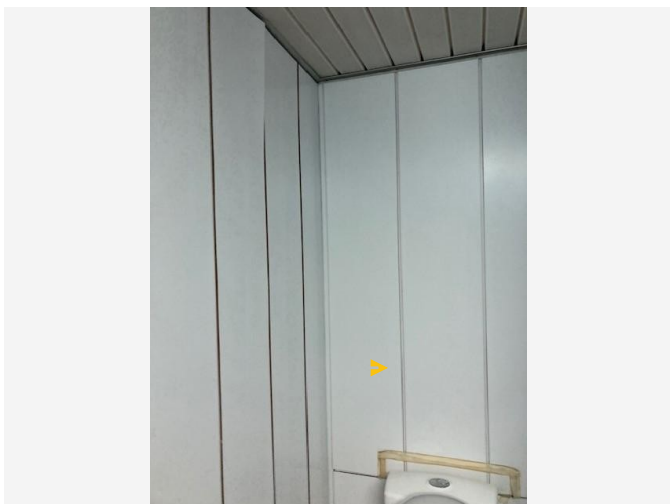
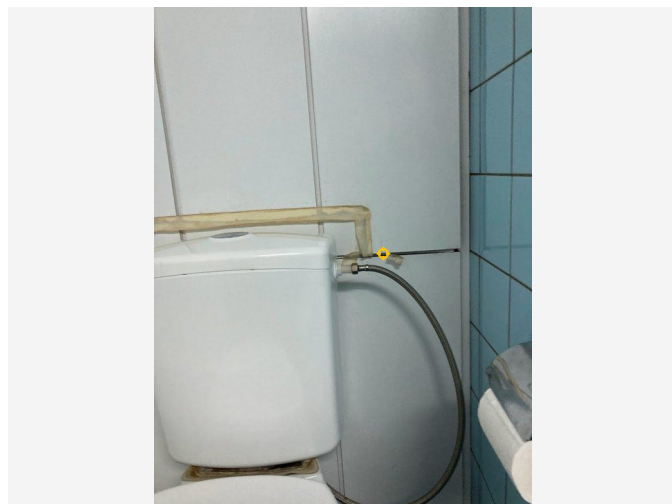
Geen asbest

Overzichtsfoto

Detailfoto

#	Type	Referentie	Resultaat
2.1	Puntmonster	000000310284	Geen asbest

Beschrijving	Plaatmateriaal badkamer
Omgeving	Binnen
Primaire drager	Binnenwand
Bindmiddel van materiaal	Cement

<b>Gebondenheid op basis van bindmiddel</b>	Hecht
<b>Hoeveelheid (oppervlakte - dikte - aantal)</b>	• 9,00 m <sup>2</sup> - 0,10 cm - 1 stuk
<b>Totaal volume</b>	0,009 m <sup>3</sup>
<b>Identificatiemethode</b>	Vaststelling met monstername
<b>Destructieve handeling voor identificatie</b>	Nee

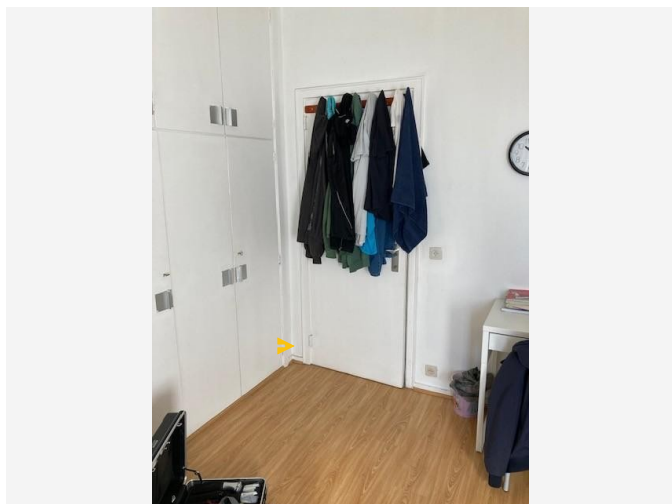
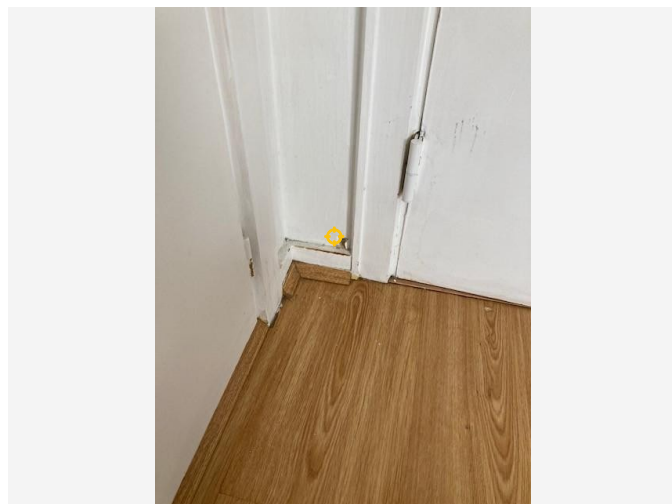
Overzichtsfoto

Detailfoto

Geen asbest

#	Type	Referentie	Resultaat
3.1	Puntmonster	000000310277	Geen asbest

Beschrijving	Pleisterwerk
Omgeving	Binnen
Primaire drager	Binnenwand
Bindmiddel van materiaal	Gips - kalk

<b>Gebondenheid op basis van bindmiddel</b>	Niet-hechtgebonden
<b>Hoeveelheid (oppervlakte - dikte - aantal)</b>	• 190,00 m <sup>2</sup> - 1,00 cm - 1 stuk
<b>Totaal volume</b>	1,90 m <sup>3</sup>
<b>Identificatiemethode</b>	Vaststelling met monstername
<b>Destructieve handeling voor identificatie</b>	Nee
