# Asbestinventarisatetest

Platanendreef 17, 2960 Brecht

Attestnummer : **20240416-000112.000**

Uitgegeven op : **16.04.2024**

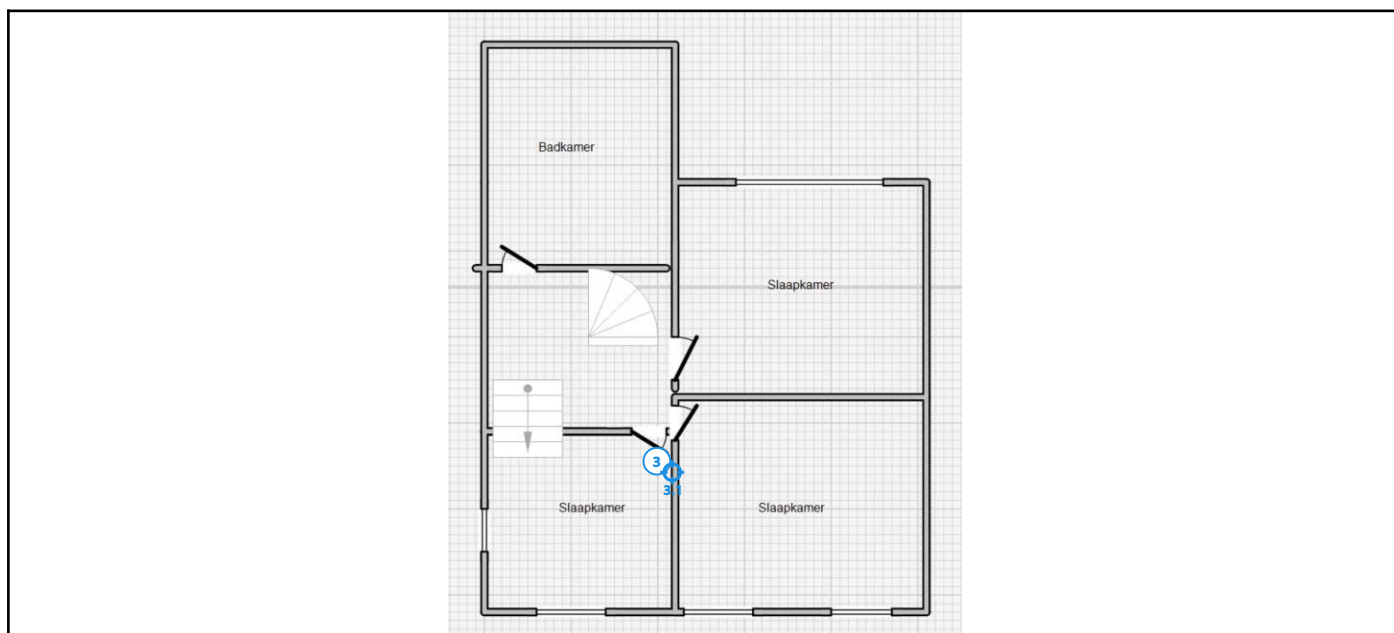
## Plan 1.2: Plan 1e verdieping

Beschrijving	Type	Actie
3. Pleisterwerk	Geen asbest	-
3.1 Code: 000000310536	Mengmonster	-

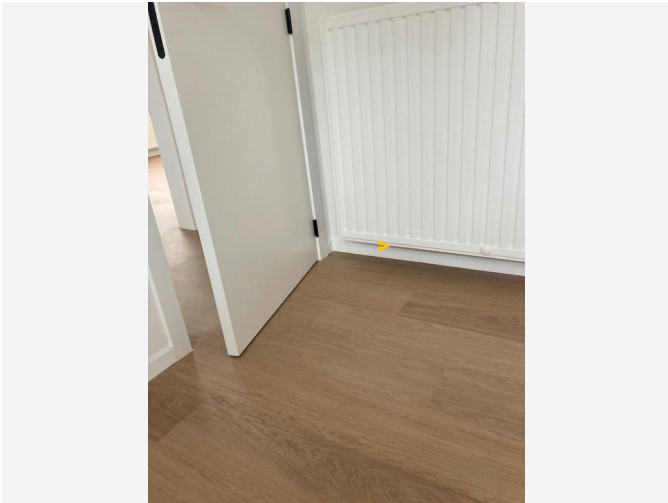
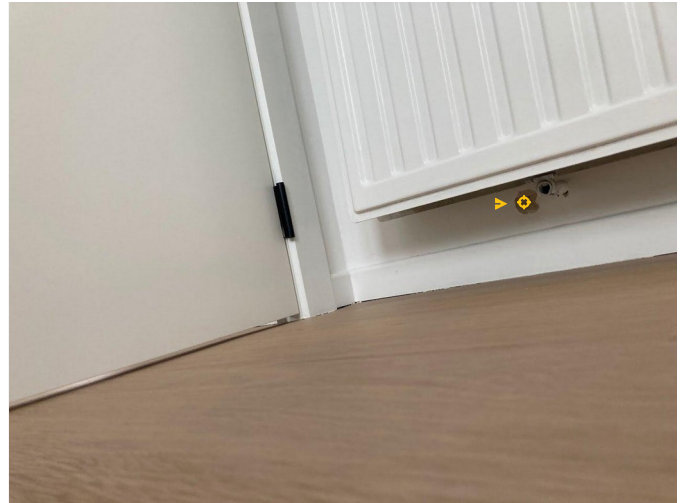
Geen asbest

#	Type	Referentie	Resultaat
3.1	Mengmonster	000000310536	Geen asbest

Beschrijving	Pleisterwerk
Omgeving	Binnen
Primaire drager	Binnenwand
Bindmiddel van materiaal	Gips - kalk

<b>Gebondenheid op basis van bindmiddel</b>	Niet-hechtgebonden
<b>Hoeveelheid (oppervlakte - dikte - aantal)</b>	• 245,00 m <sup>2</sup> - 1,00 cm - 1 stuk
<b>Totaal volume</b>	2,45 m <sup>3</sup>
<b>Identificatiemethode</b>	Vaststelling met monstername
<b>Destructieve handeling voor identificatie</b>	Nee
