Asbestinventarisatetest

Heibloemlaan 21, 2280 Grobbendonk

Attestnummer : 20240322-000208.000

Uitgegeven op : 22.03.2024

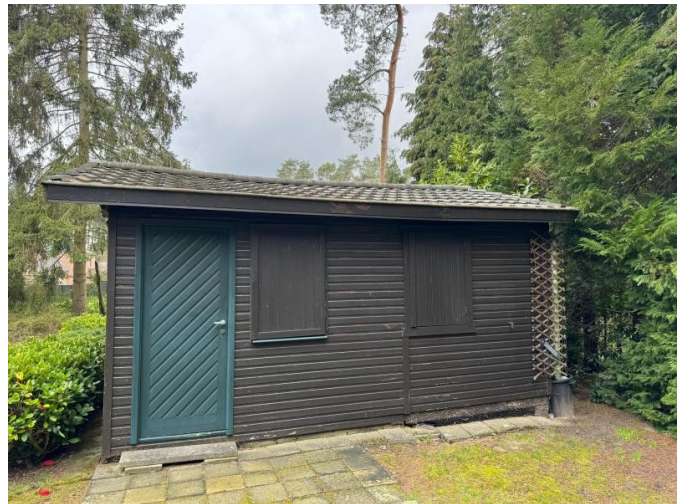
Zone 1: Cabine

- 0 Asbestmaterialen
- 0 Beperkingen
- 0 Uitsluitingen
- 0 Roerende goederen
- 0 Puin, steenslag, (water)bodem
- 0 Adviezen
- 0 Geen asbest

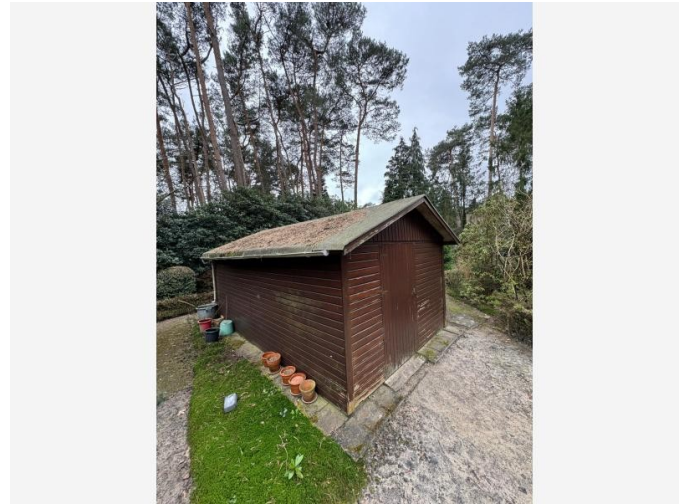
Zone 2: Tuinhuis

- 0 Asbestmaterialen
- 0 Beperkingen
- 0 Uitsluitingen
- 0 Roerende goederen
- 0 Puin, steenslag, (water)bodem
- 0 Adviezen
- 1 Geen asbest**

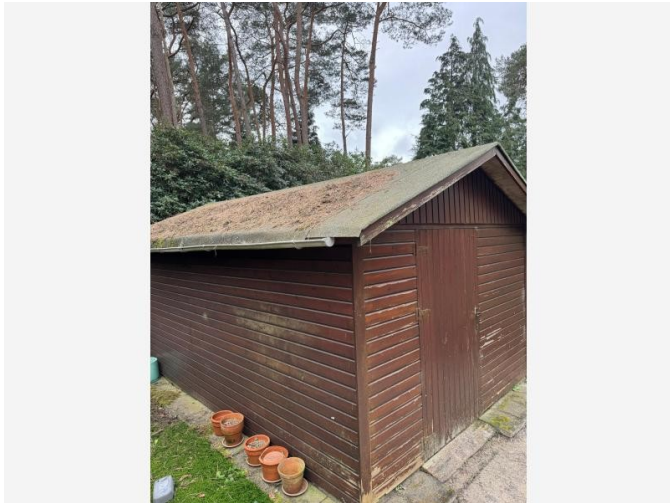
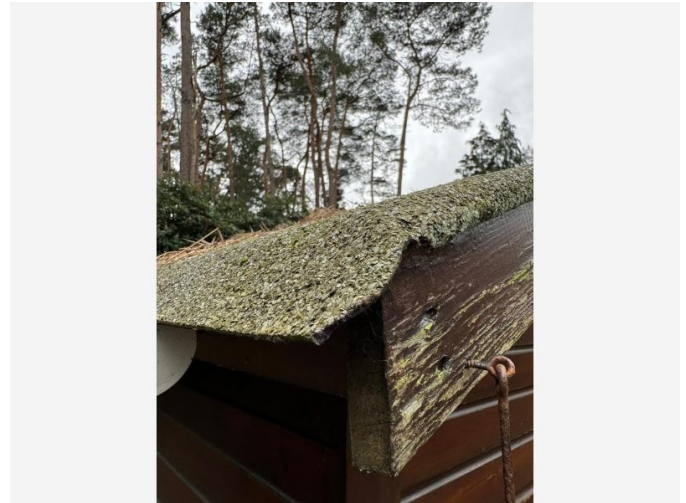
Conclusie

Geen asbest

#	Type	Referentie	Resultaat
1.1	Puntmonster	GR1	Geen asbest

Beschrijving	Roofing tuinhuis
Omgeving	Buiten
Primaire drager	Plat dak
Bindmiddel van materiaal	Bitumen (roofing, teer, asfalt)

Gebondenheid op basis van bindmiddel	Hecht
Hoeveelheid (oppervlakte - aantal)	• 26,00 m ² - 1 stuk
Totale oppervlakte	26,00 m ²
Identificatiemethode	Vaststelling met monstername
Destructieve handeling voor identificatie	Nee
