Asbestinventarisatetest

Lange Leemstraat 411, 2018 Antwerpen

Attestnummer : 20240228-000100.000

Uitgegeven op : 28.02.2024

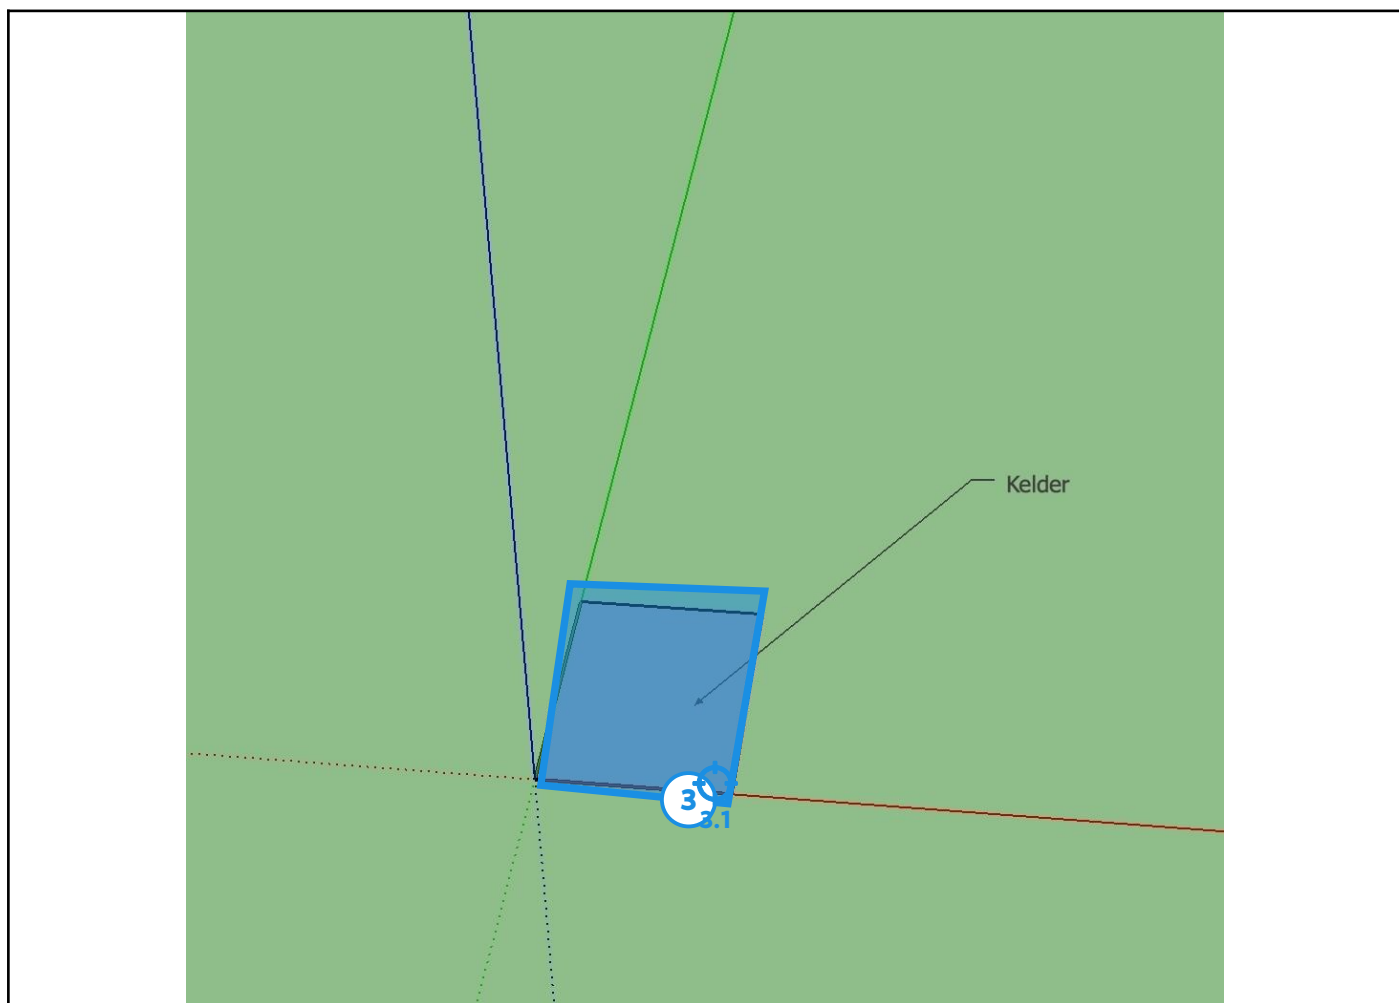
Plan 1.4: Hoofdgebouw -1 - kelder

Beschrijving	Type	Actie
3. Pleisterwerk muren	Geen asbest	-
3.1 Code: 1.2 Pleisterwerk muren	Mengmonster	-

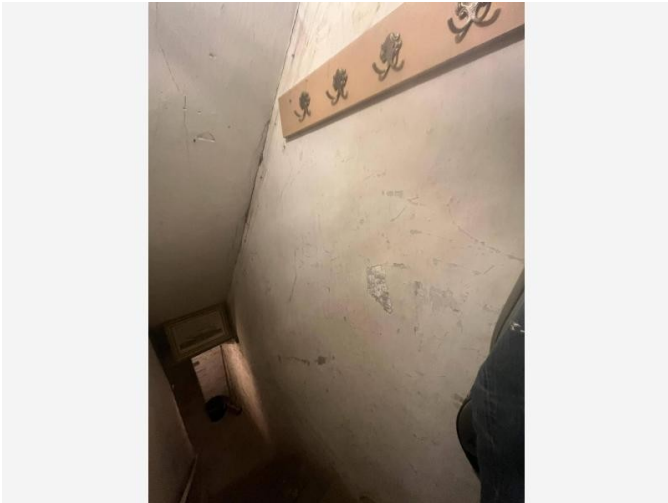
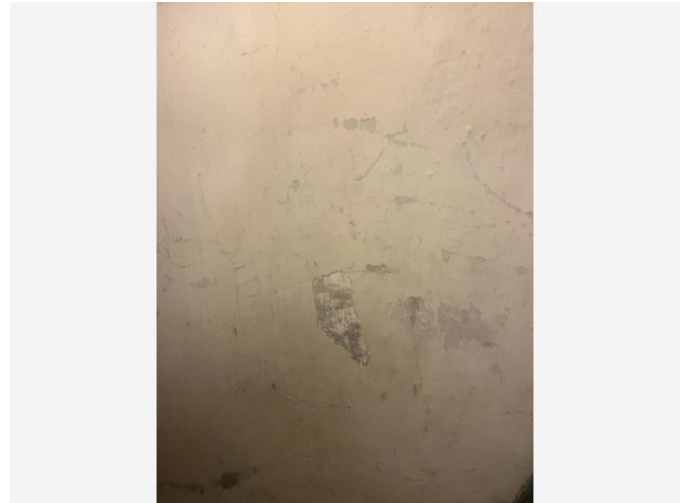
Geen asbest

#	Type	Referentie	Resultaat
3.1	Mengmonster	1.2 Pleisterwerk muren	Geen asbest

Beschrijving	Pleisterwerk muren
Omgeving	Binnen
Primaire drager	Binnenwand

Bindmiddel van materiaal	Gips - kalk
Gebondenheid op basis van bindmiddel	Niet-hechtgebonden
Hoeveelheid (oppervlakte - dikte - aantal)	• 100,00 m ² - 1,00 cm - 1 stuk
Totaal volume	1,00 m ³
Identificatiemethode	Vaststelling met monstername
Destructieve handeling voor identificatie	Nee
