Asbestinventarisatetest

Spoorweglaan 195, 2610 Antwerpen

Attestnummer : 20240509-000087.001

Uitgegeven op : 09.05.2024

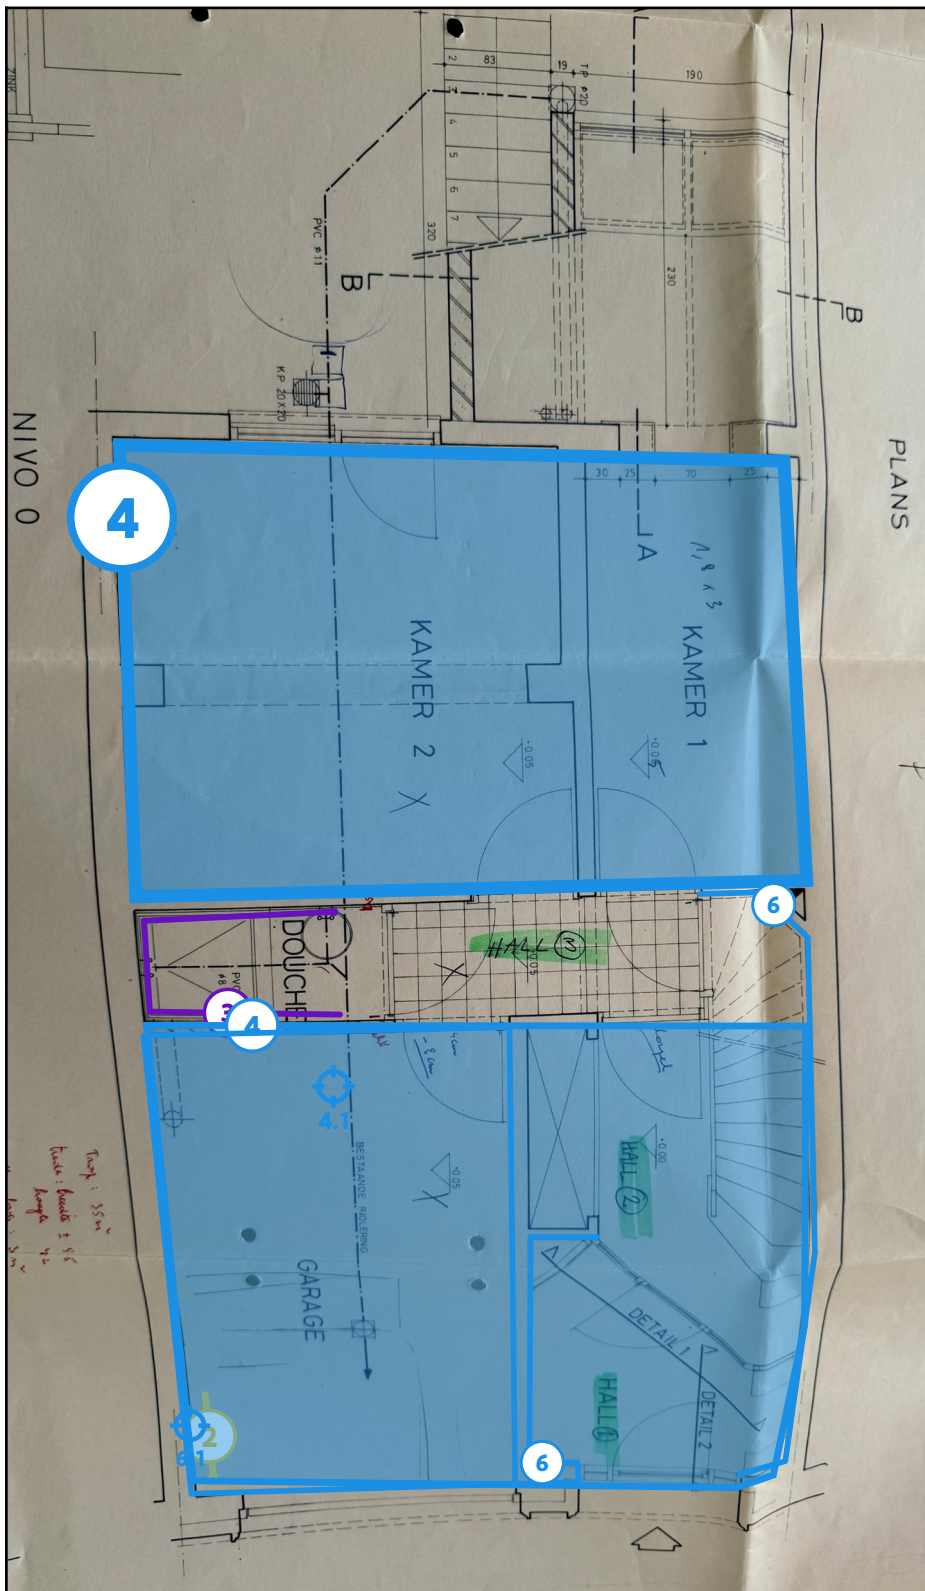
Plan 1.1: Gelijkvloers

2. Bakeliet elektriciteitskast + schakelaar	Asbestmateriaal	Zorgvuldig beheren
3. Tegellijm faiencetegels	Advies	-
4. Pleisterwerk plafond	Geen asbest	-
4.1 Code: SP2	Mengmonster	-
6. Pleisterwerk binnenmuren	Geen asbest	-
6.1 Code: SP1	Mengmonster	-

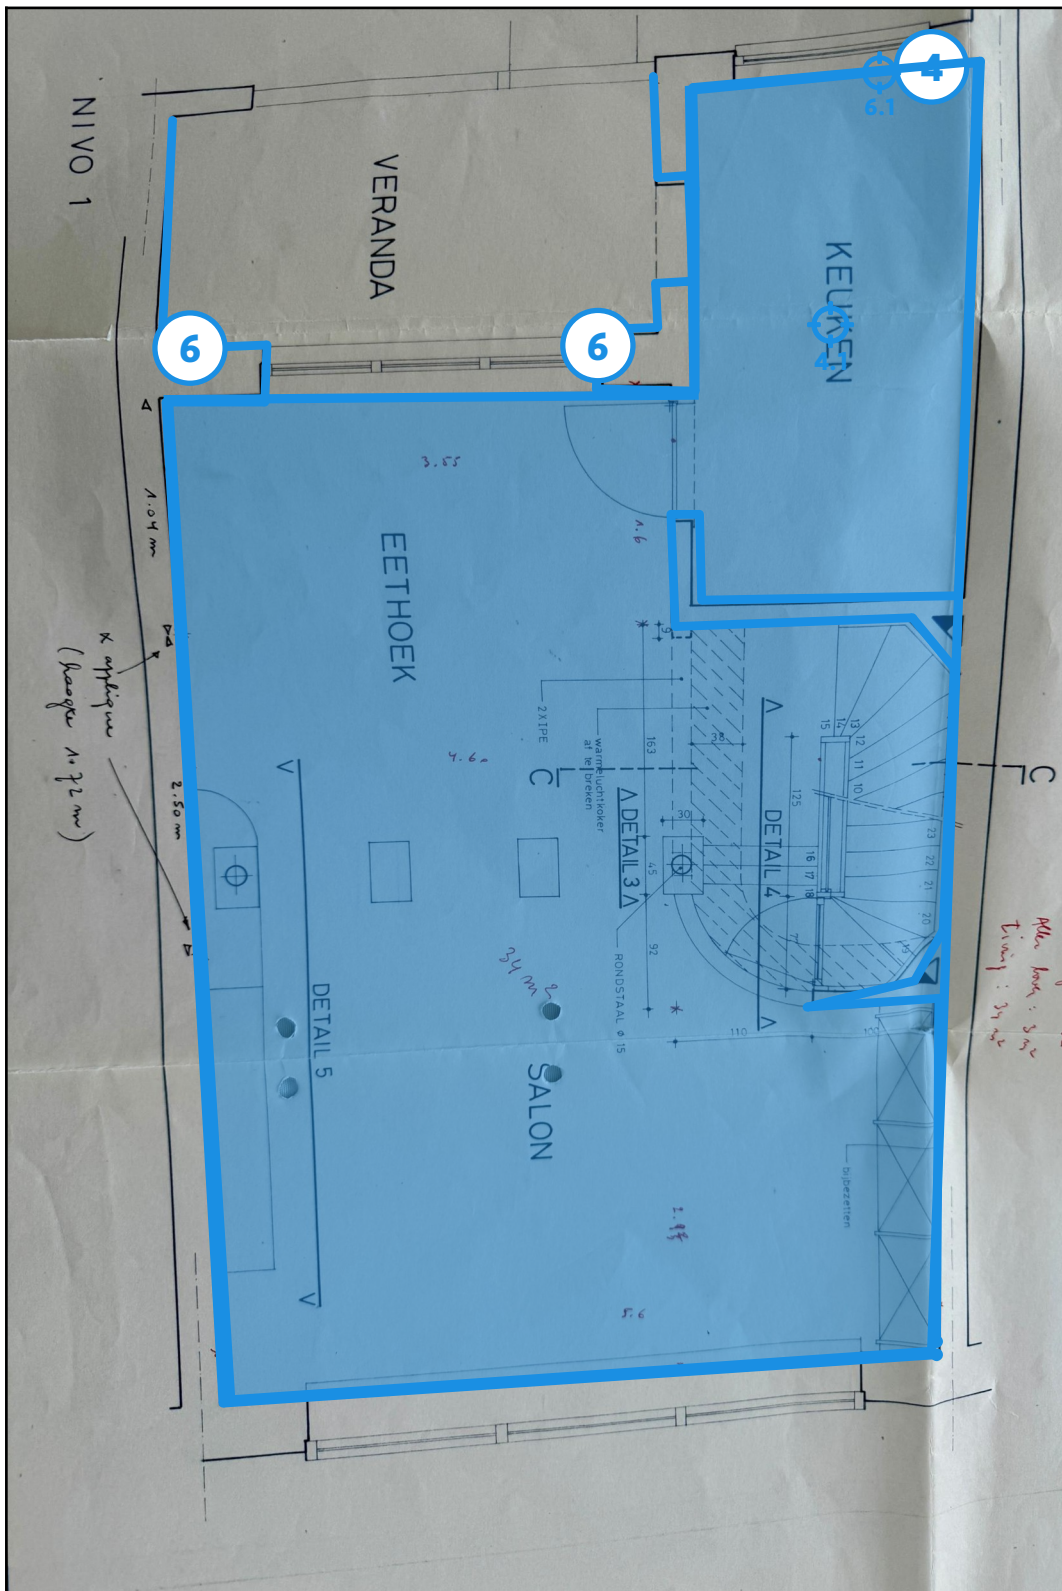
Plan 1.2: Verdiep 1

4. Pleisterwerk plafond	Geen asbest	-
4.1 Code: SP2	Mengmonster	-
6. Pleisterwerk binnenmuren	Geen asbest	-
6.1 Code: SP1	Mengmonster	-

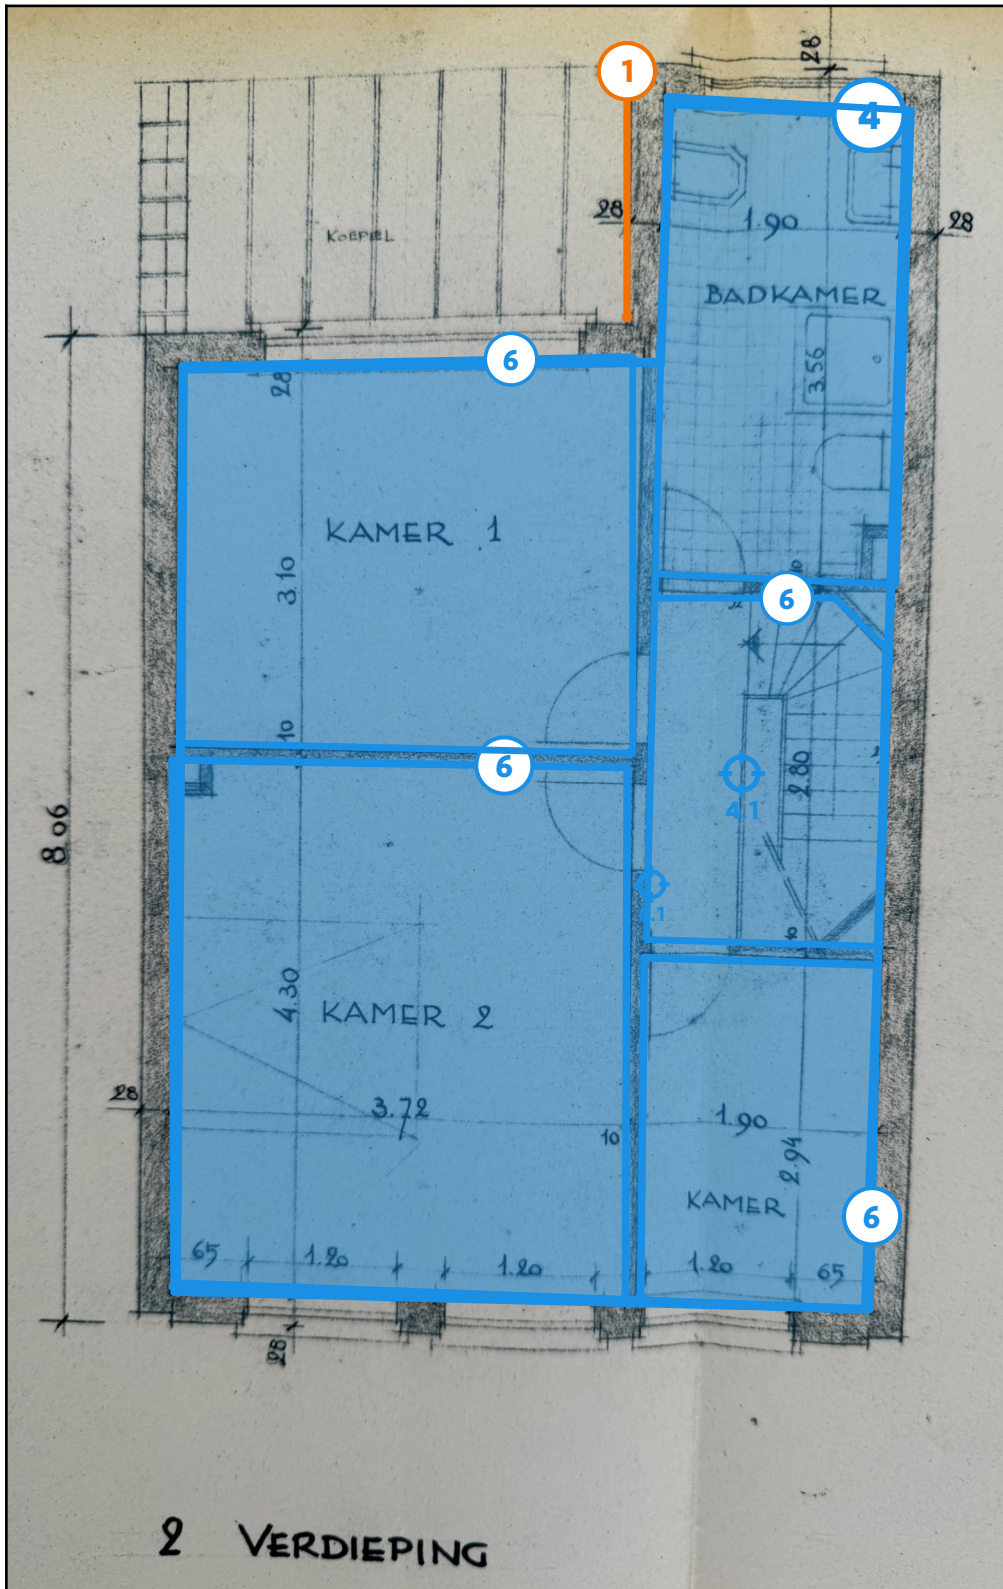
Plan 1.3: Verdiep 2

1. Leien zijgevel	Asbestmateriaal	Verwijderen
4. Pleisterwerk plafond	Geen asbest	-
4.1 Code: SP2	Mengmonster	-
6. Pleisterwerk binnenmuren	Geen asbest	-
6.1 Code: SP1	Mengmonster	-

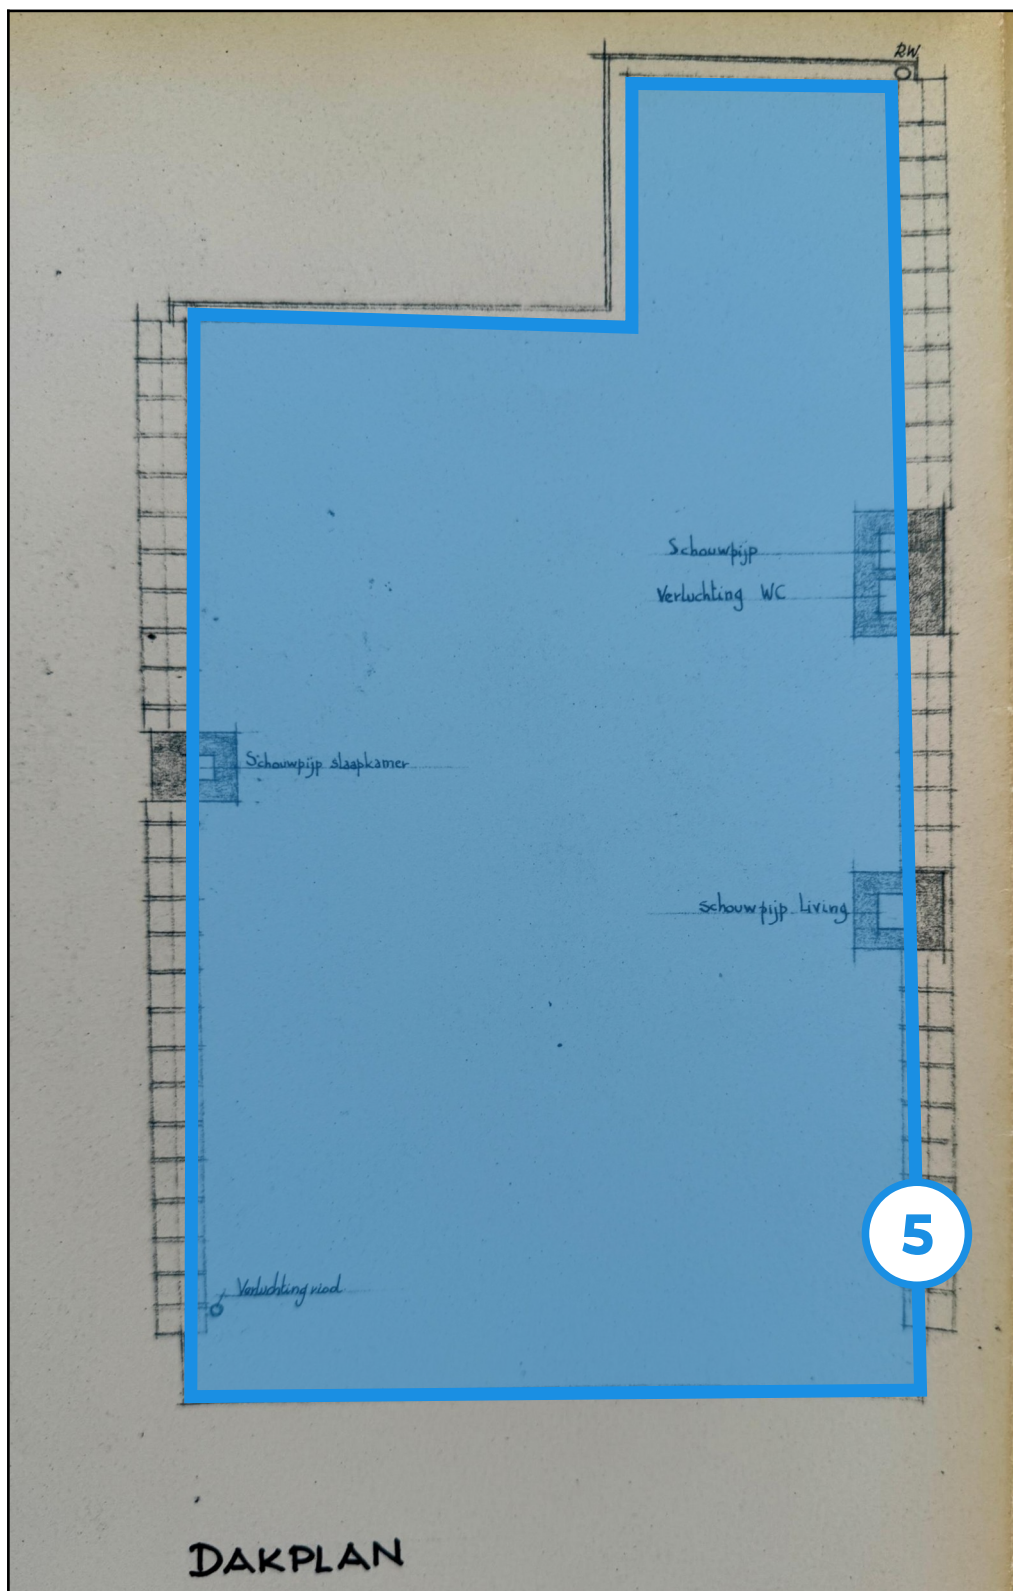
Plan 1.4: Dak

5. Roofing plat dak	Geen asbest	-
---------------------	-------------	---

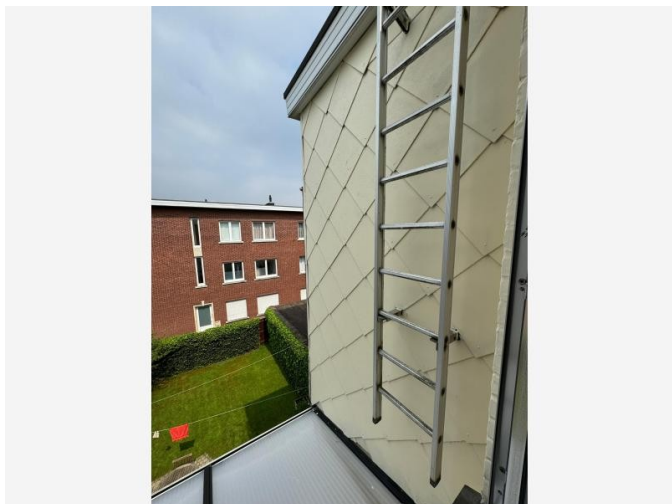
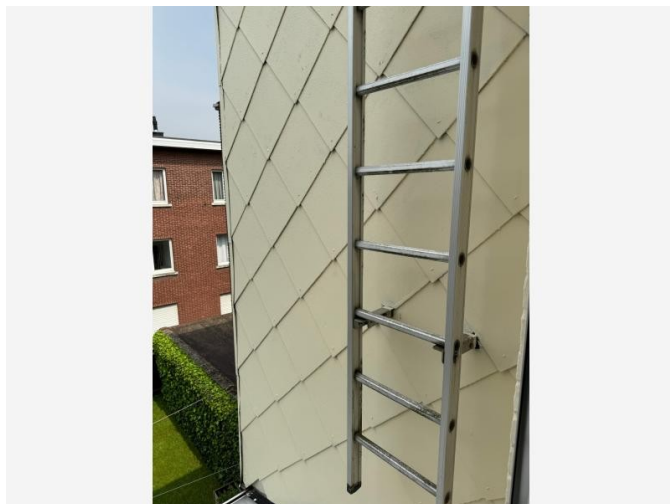
Overzichtsfoto

Detailfoto

Het asbestmateriaal valt onder de mijlpaal van 2034.

Eindbeoordeling materiaalrisico	Laag materiaalrisico en/of verlaagde kans op vezelvrijgave
---------------------------------	--

Gebondenheid	Categorie 1: hechtgebonden in oorsprong
Asbestsoort (vezeltype)	Crocidoliet aanwezig
Asbestconcentratie	Laag (< 50%)
Afschermingsgraad van het gehele materiaal	Geheel of deels vrij aan de buitenlucht
Toestand van het materiaal	Licht beschadigd, licht verweerd. Intact materiaal type Pical – asbestboard of categorie III 'gebondenheid'

Beschrijving	Leien zijgevel
Omgeving	Buiten
Primaire drager	Wand buitenschil
Asbestmateriaal	Dak- en gevelbekleding - Lei, shingle
Bindmiddel van asbestmateriaal	Cement
Gebondenheid op basis van bindmiddel	Hecht
Hoeveelheid (oppervlakte - aantal)	• 22,00 m ² - 1 stuk
Totale oppervlakte	22,00 m ²

Eenvoudig bereikbaar	Ja
Bevestigingswijze	<ul style="list-style-type: none">• Genageld, geniet
Identificatiemethode	Vaststelling zonder monstername
Destructieve handeling voor identificatie	Nee

Verwijderen

- Zorg voor een veilig beheer. Vermijd het beschadigen van het asbestmateriaal. Controleer de toestand jaarlijks op wijzigingen.
- Hemelwater dat afspoelt van asbestcement daken of gevels kan asbestdeeltjes bevatten. Gebruik het enkel voor gesloten circuits (bv. spoelen toiletten). Reinig na het vervangen van het dak of de gevel de dakgoten en regenwaterput of -ton om asbesthoudend sediment of slib te verwijderen

- Eenvoudige handelingen: mag via doe-het-zelf of door werknemer(s) met opleidingsattest eenvoudige handelingen
Hechtgebonden buitentoepassing mag je zelf verwijderen of via aannemer met EH opleiding, leien dienen in 1 geheel verwijderd te worden zonder breken. Draag hierbij de nodige beschermingsmiddelen (FFP3, tyvek en handschoenen.)

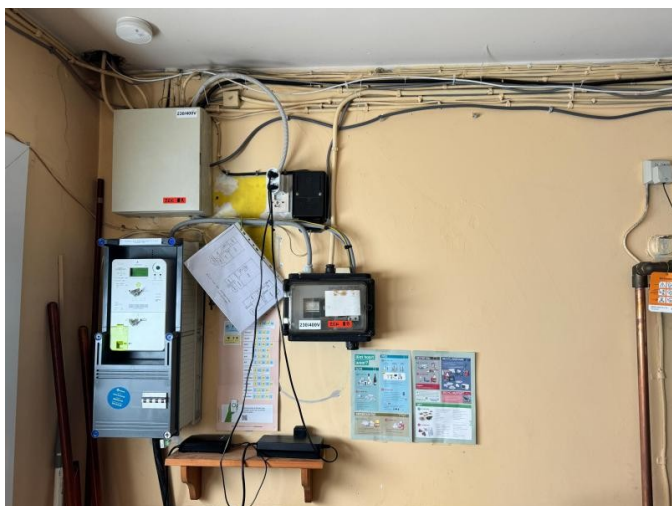
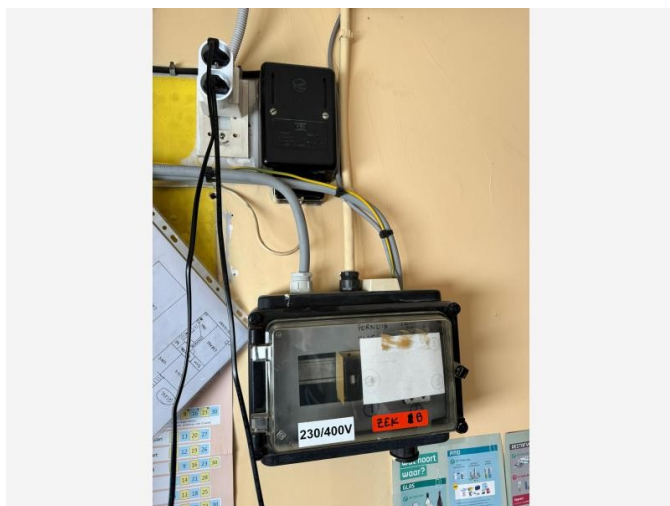
Overzichtsfoto

Detailfoto

Het asbestmateriaal valt onder de mijlpaal van 2040.

Eindbeoordeling materiaalisico	Laag materiaalisico en/of verlaagde kans op vezelvrijgave
--------------------------------	---

Gebondenheid	Categorie 1: hechtgebonden in oorsprong
Asbestsoort (vezeltype)	Crocidoliet aanwezig
Asbestconcentratie	Laag (< 50%)
Afschermingsgraad van het gehele materiaal	Geheel of deels (ook) vrij aan de binnenlucht
Toestand van het materiaal	Onbeschadigd, niet verweerd

Beschrijving	Bakeliet elektriciteitskast + schakelaar
Omgeving	Binnen
Primaire drager	Communicatie en elektrische infrastructuur en uitrusting
Asbestmateriaal	Plaat, paneel, tablet - Type Bakeliet
Bindmiddel van asbestmateriaal	Kunststof of -hars
Gebondenheid op basis van bindmiddel	Hecht
Hoeveelheid (oppervlakte - dikte - aantal)	• 0,50 m ² - 1,00 cm - 1 stuk
Totaal volume	0,005 m ³
Eenvoudig bereikbaar	Ja

Bevestigingswijze	• Geschroefd
Identificatiemethode	Vaststelling zonder monstername
Destructieve handeling voor identificatie	Nee

Zorgvuldig beheren

- Zorg voor een veilig beheer. Vermijd het beschadigen van het asbestmateriaal. Controleer de toestand jaarlijks op wijzigingen.

- Eenvoudige handelingen: mag via doe-het-zelf of door werknemer(s) met opleidingsattest eenvoudige handelingen
Hechtgebonden toepassing die kan worden losgeschroefd en in 1 geheel kan worden verwijderd.

Bakeliet zekeringen en verdeelkasten zijn asbestverdacht en kunnen best als dusdanig behandeld worden. Ze kunnen door een particulier of aannemer zelf verwijderd worden mits het nemen van de nodige voorzorgsmaatregelen. (FFP3, handschoenen, tyvek).

Hou rekening met de regelgeving omtrent de verwijdering van tellers en meters bij de bevoegde instanties.

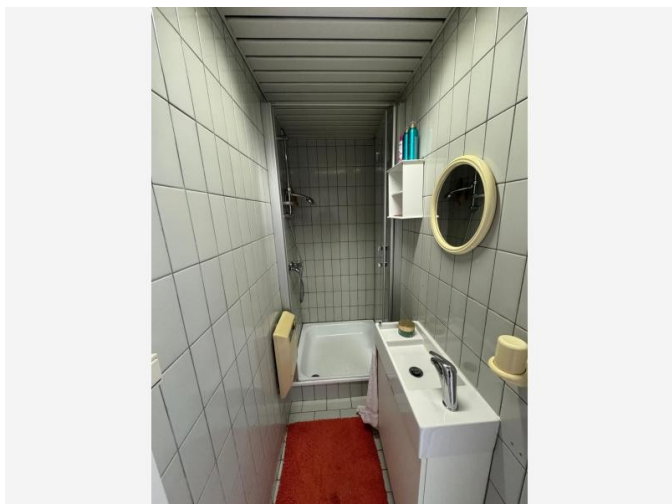
Vrije foto

De lijmlaag is niet bereikbaar zonder destructief onderzoek en dient verder onderzocht te worden als de tegels van de wand worden verwijderd. Asbesthoudende tegellijm werd gebruikt tot midden jaren '80.

Identificatiemethode	Redelijk vermoeden
Primaire drager	Binnenwand
(Asbest)materiaal	In-situ afwerkingslagen - Lijmlaag
Bindmiddel	Lijm
Gebondenheid bindmiddel	Hecht

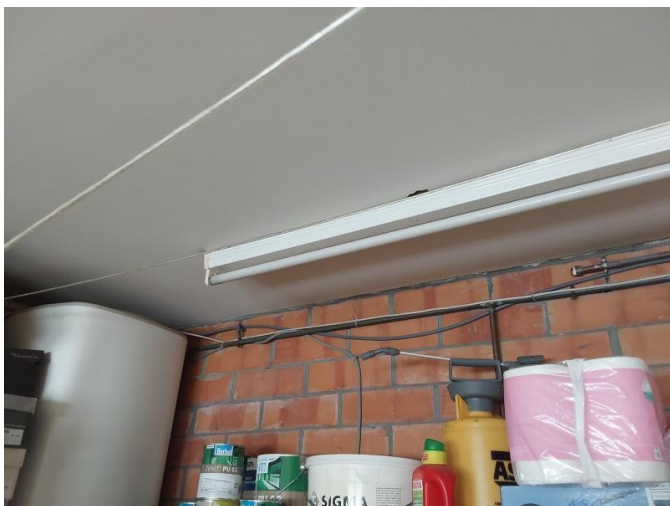
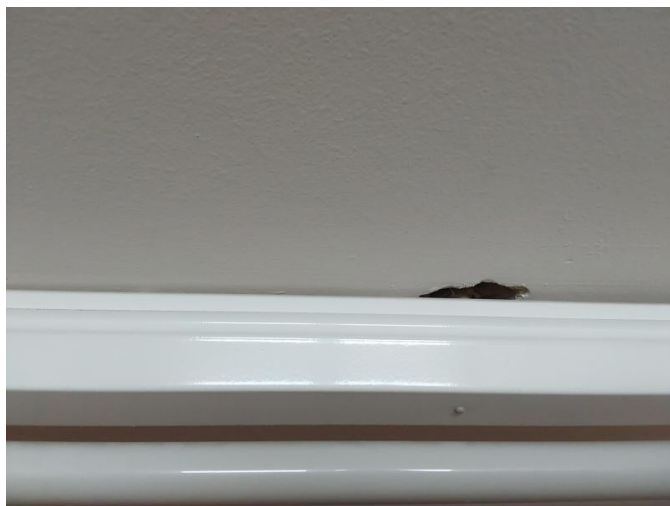
Fiche 4: Pleisterwerk plafond

Overzichtsfoto

Detailfoto

Geen asbest

#	Type	Referentie	Resultaat
4.1	Mengmonster	SP2	Geen asbest

Beschrijving	Pleisterwerk plafond
Omgeving	Binnen
Primaire drager	Plafond

Bindmiddel van materiaal	Gips - kalk
Gebondenheid op basis van bindmiddel	Niet-hechtgebonden
Hoeveelheid (oppervlakte - dikte - aantal)	• 150,00 m ² - 1,00 cm - 1 stuk
Totaal volume	1,50 m ³
Identificatiemethode	Vaststelling met monstername
Destructieve handeling voor identificatie	Nee

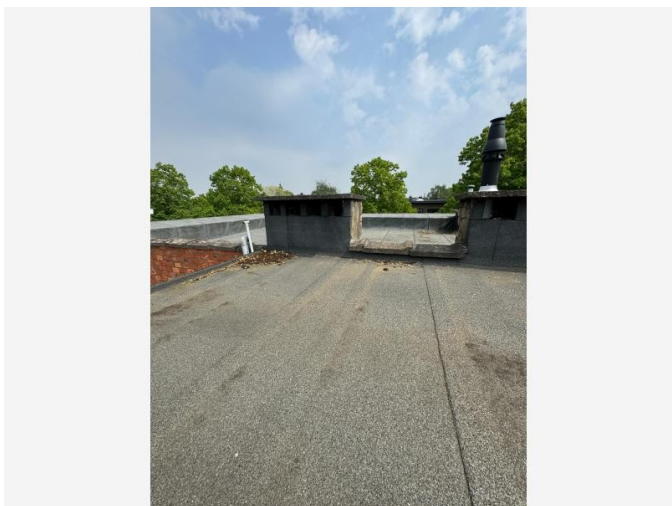
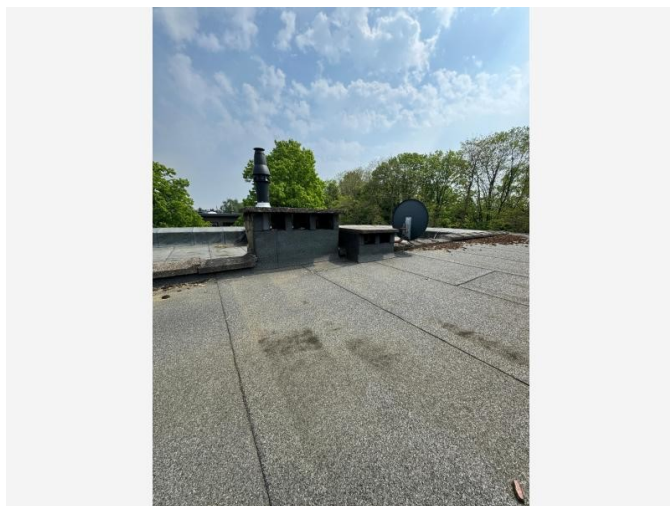
Overzichtsfoto

Detailfoto

Geen asbest

Beschrijving	Roofing plat dak
Omgeving	Buiten
Primaire drager	Plat dak
Bindmiddel van materiaal	Bitumen (roofing, teer, asfalt)
Gebondenheid op basis van bindmiddel	Hecht
Identificatiemethode	Vaststelling met bewijsdocument, zonder monstername
Destructieve handeling voor identificatie	Nee

Dak volledig vernieuwd (inclusief plaatsing isolatie) in 2003. Originele laag kon niet worden geïnspecteerd, aangezien deze is bedekt met isolatie en nieuwe daklaag.

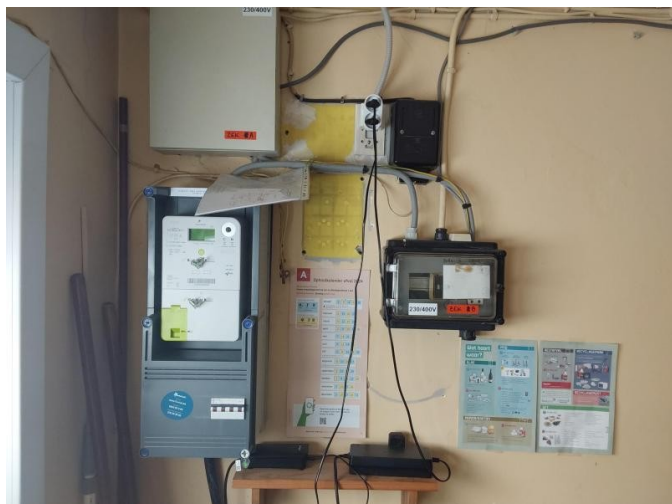
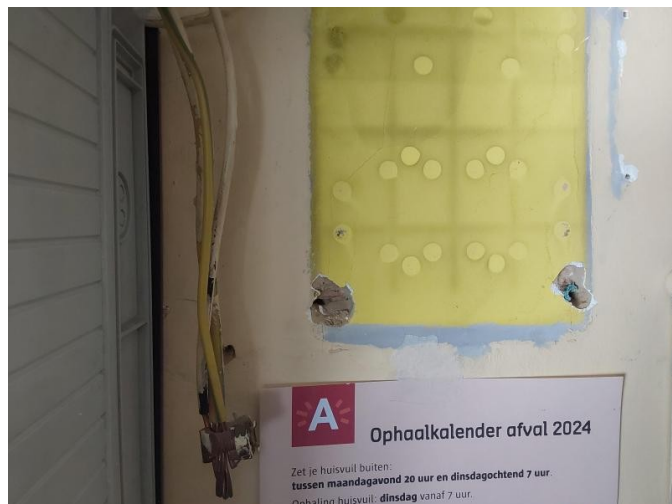
Fiche 6: Pleisterwerk binnenmuren

Overzichtsfoto

Detailfoto

Geen asbest

#	Type	Referentie	Resultaat
6.1	Mengmonster	SP1	Geen asbest

Beschrijving	Pleisterwerk binnenmuren
Omgeving	Binnen
Primaire drager	Binnenwand

Bindmiddel van materiaal	Gips - kalk
Gebondenheid op basis van bindmiddel	Niet-hechtgebonden
Hoeveelheid (oppervlakte - dikte - aantal)	• 440,00 m ² - 1,00 cm - 1 stuk
Totaal volume	4,40 m ³
Identificatiemethode	Vaststelling met monstername
Destructieve handeling voor identificatie	Nee
