# Asbestinventarisatetest

Juliaan Dillensstraat 11, 2018 Antwerpen

Attestnummer : 20230221-000481.000

**Niet-asbestveilig**

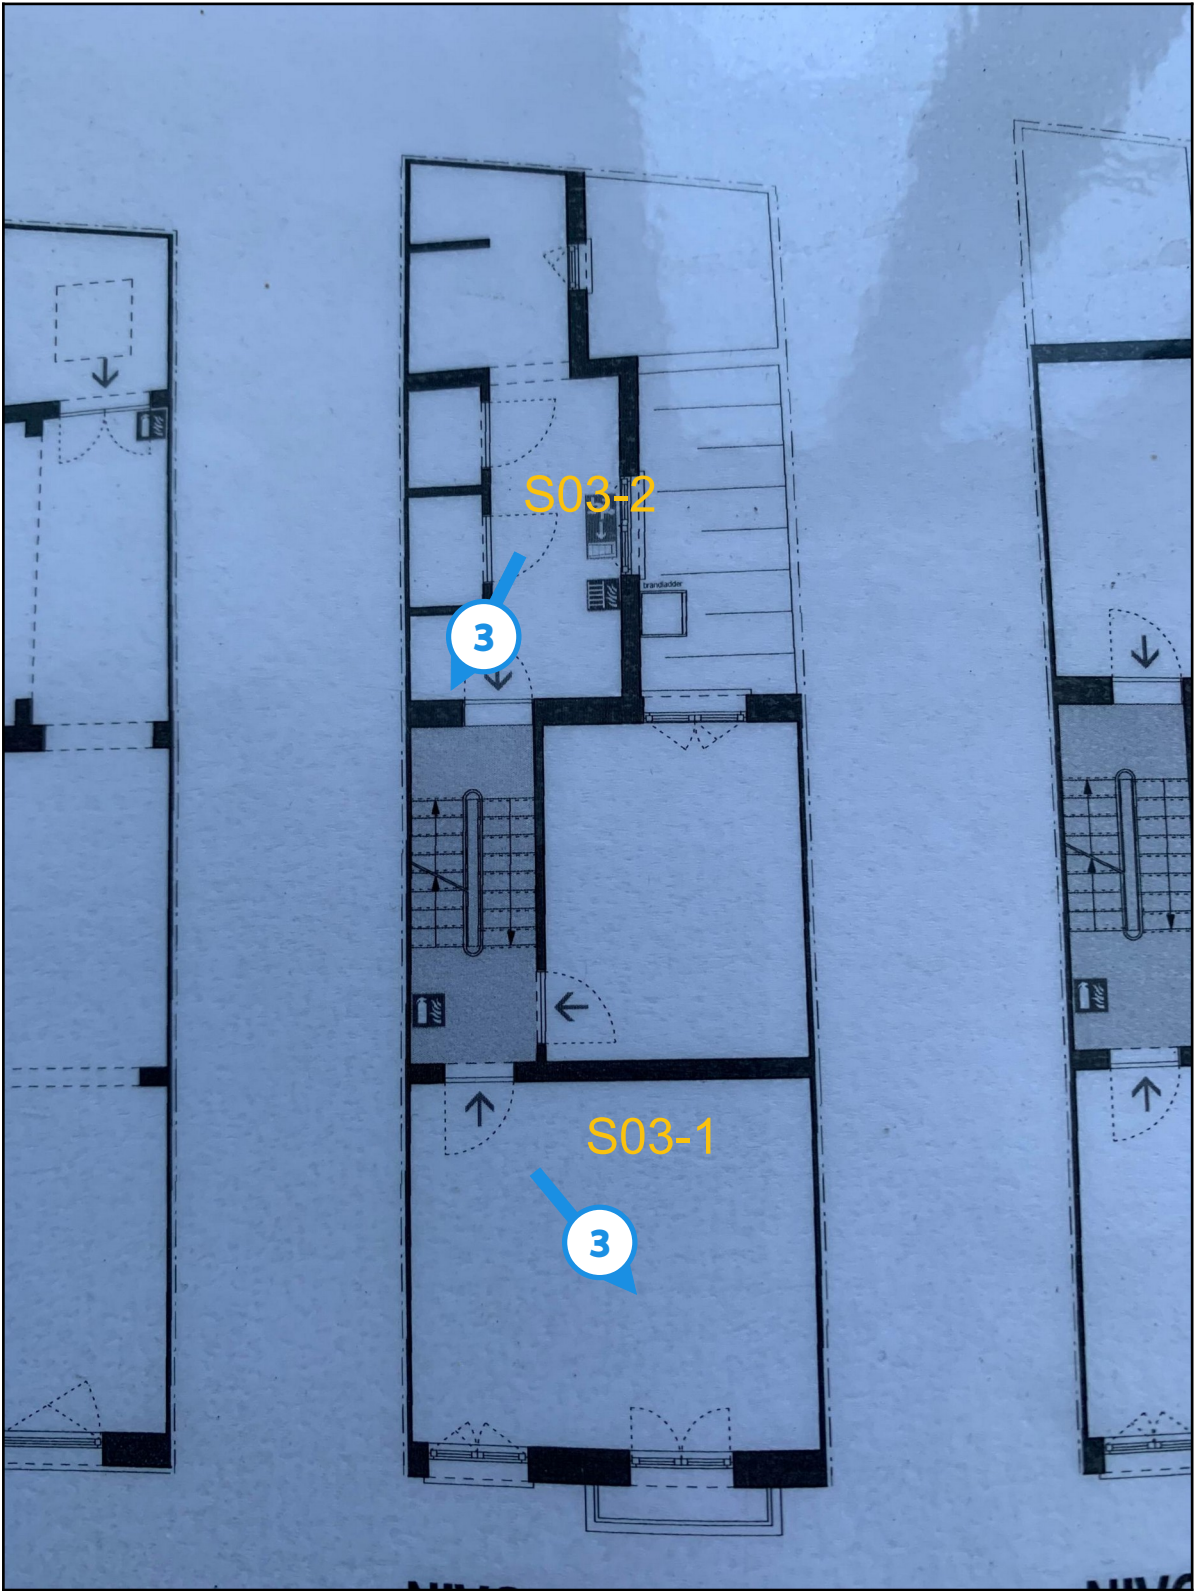
# Plan 1.3: 1ste verdieping

| 3. Mengstaal Bezetting 1-2 | Geen asbest | - |

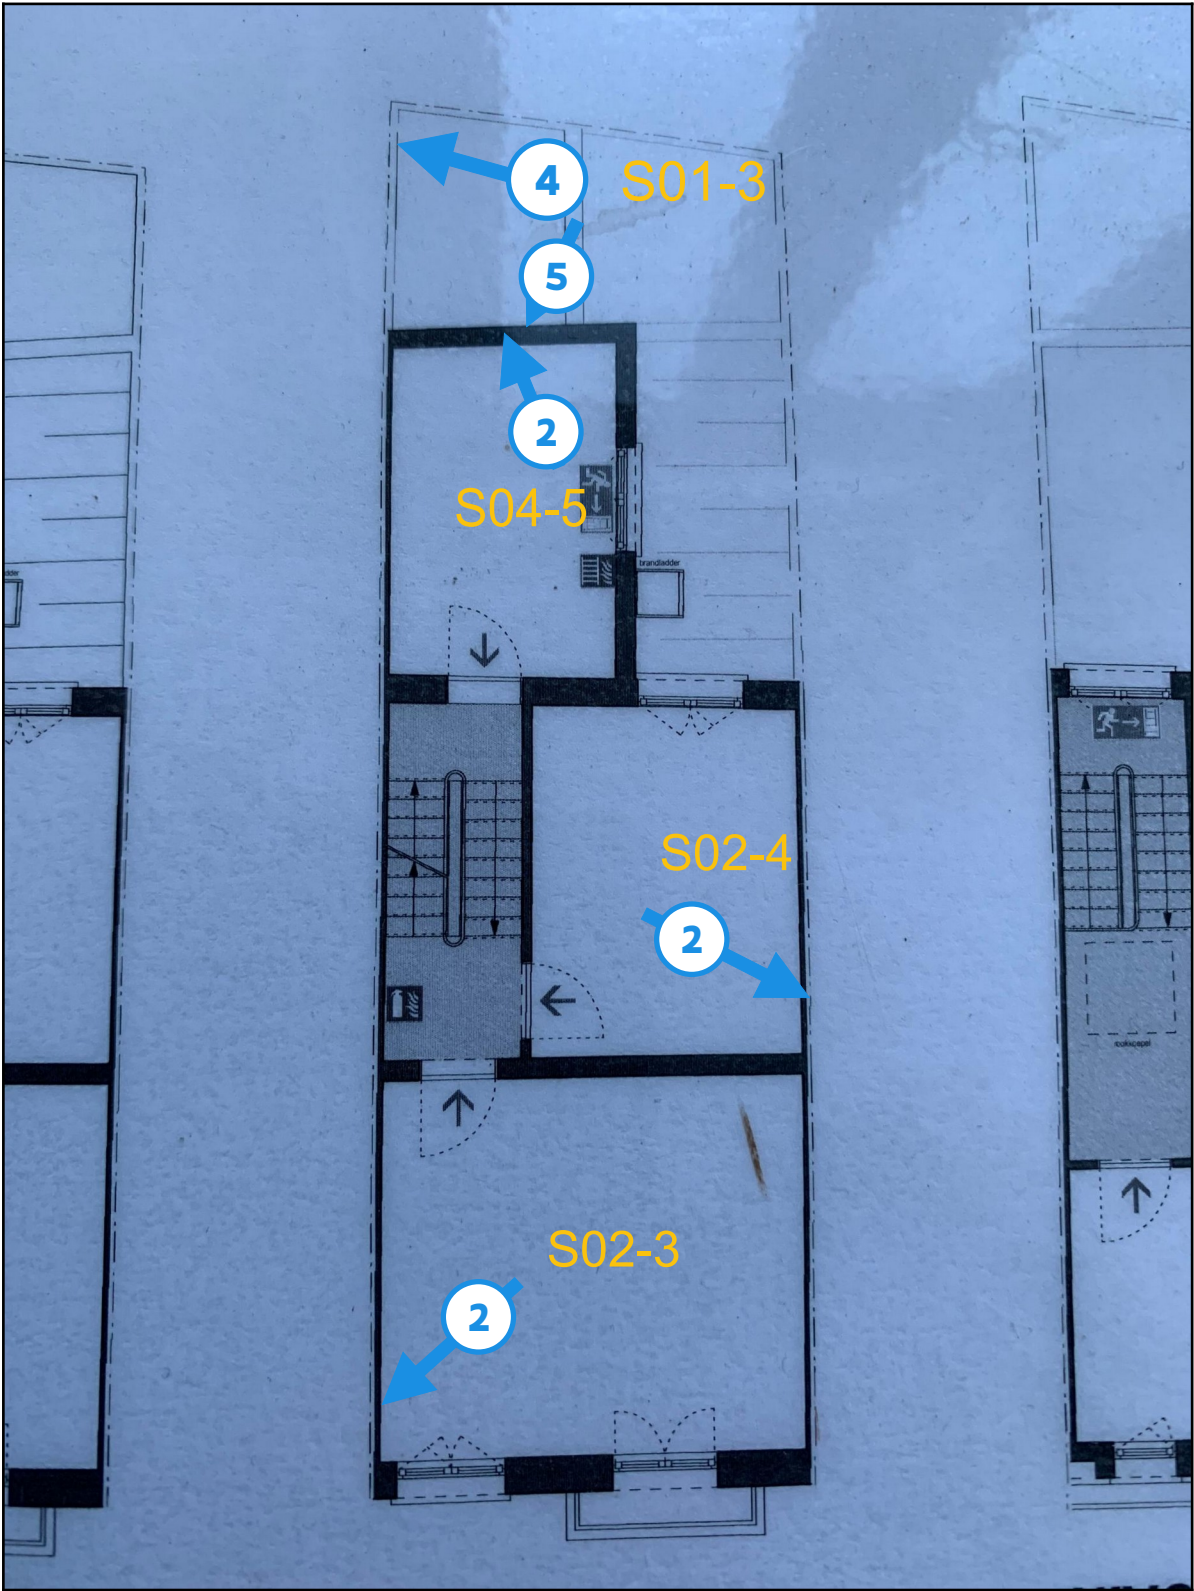
# Plan 1.4: 2de verdieping

| 2. Mengstaal Bezetting 2 en 3de | Geen asbest | - |
| 4. Mengstalen roofing | Geen asbest | - |
| 5. Mengstaal gevelbezetting | Geen asbest | - |

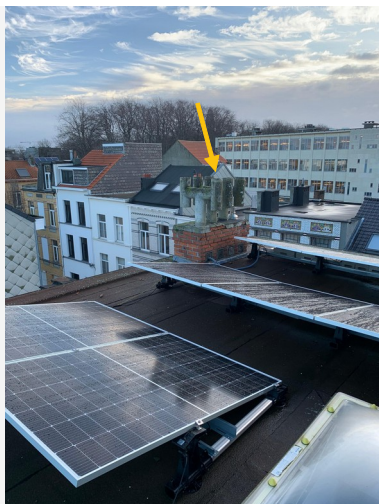
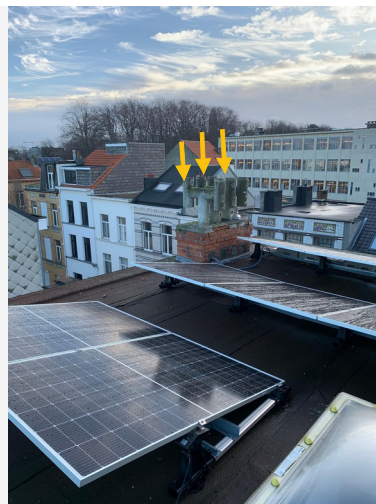
Overzichtsfoto

Detailfoto

| Eindbeoordeling materiaalrisico | Verhoogd materiaalrisico en/of verhoogde kans op vezelvrijgave |

| Gebondenheid | Categorie 1: hechtgebonden in oorsprong |
| Asbestsoort (vezeltype) | Alleen chrysotiel |
| Asbestconcentratie | Laag (< 50%) |
| Afschermingsgraad van het gehele materiaal | Geheel of deels vrij aan de buitenlucht |
| Toestand van het materiaal | Matig beschadigd, matig verweerd |

| Beschrijving | 3 schouwkapen |
| Asbestmateriaal | Schouwhoed, ventilatiekap (anti-windval) |
| Bindmiddel van asbestmateriaal | Cement |

Het asbestmateriaal valt onder de mijlpaal van 2034.

Verwijderen

- Zorg voor een veilig beheer. Vermijd het beschadigen van het asbestmateriaal. Controleer de toestand jaarlijks op wijzigingen.
- Zorg voor een veilig beheer en verwijder dit asbestmateriaal wanneer het bij werken eenvoudig bereikbaar wordt. Controleer de toestand jaarlijks op wijzigingen.

- Eenvoudige handelingen: mag via doe-het-zelf of door werknemer(s) met opleidingsattest eenvoudige handelingen  
Bij werken aan het dak vervangen door niet asbest houdend materiaal.  
Voor te starten met werken informeer eerst bij OVAM.

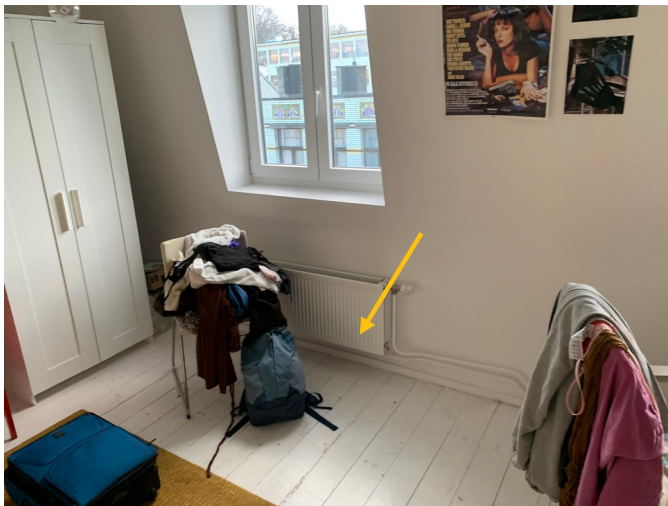
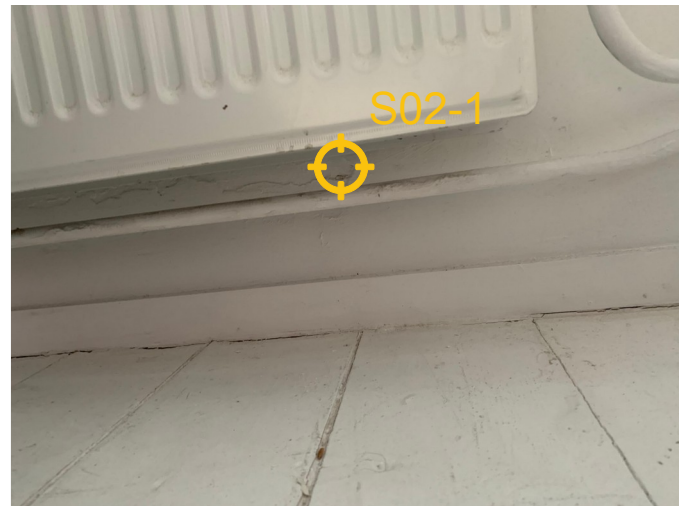
Overzichtsfoto

Detailfoto

Geen asbest

| # | Type | Referentie | Resultaat |
|---|---|---|---|
| 2.1 | Mengmonster | S02 | Geen asbest |

| Beschrijving | Mengstaal Bezetting 2 en 3de |

| <b>Bindmiddel van materiaal</b> | Gips - kalk |

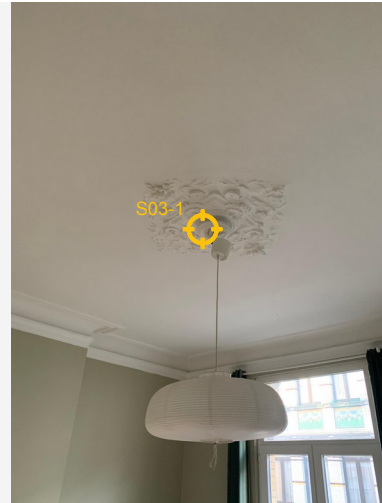
## Fiche 3: Mengstaal Bezetting 1-2

Overzichtsfoto

Detailfoto

Geen asbest

| # | Type | Referentie | Resultaat |
|---|---|---|---|
| 3.1 | Mengmonster | S03 | Geen asbest |

| Beschrijving | Mengstaal Bezetting 1-2 |

| <b>Bindmiddel van materiaal</b> | Gips - kalk |

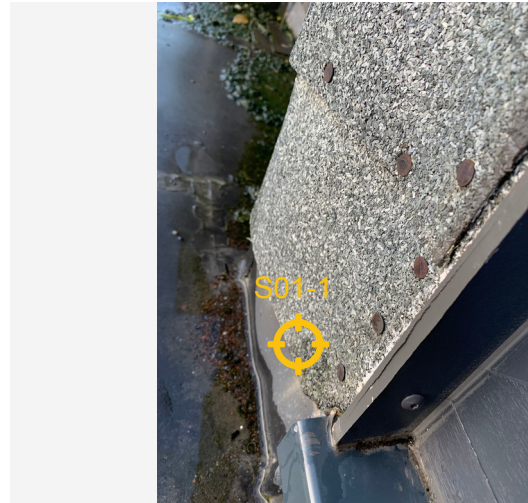
## Fiche 4: Mengstalen roofing

Overzichtsfoto

Detailfoto

Geen asbest

| # | Type | Referentie | Resultaat |
|---|---|---|---|
| 4.1 | Mengmonster | S01 | Geen asbest |

| Beschrijving | Mengstalen roofing |

| <b>Bindmiddel van materiaal</b> | Bitumen (roofing, teer, asfalt) |

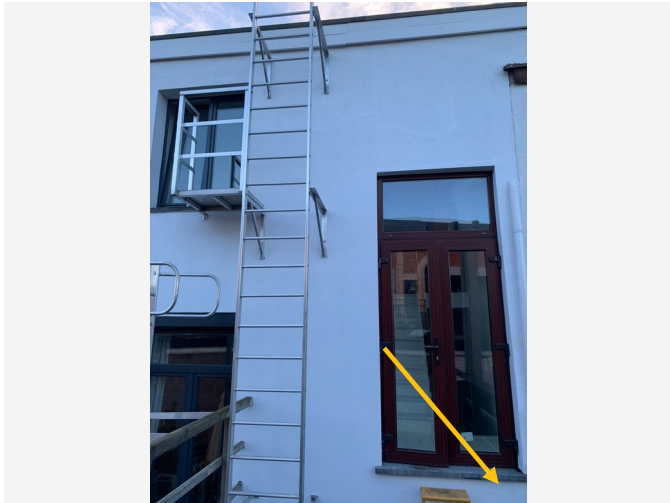
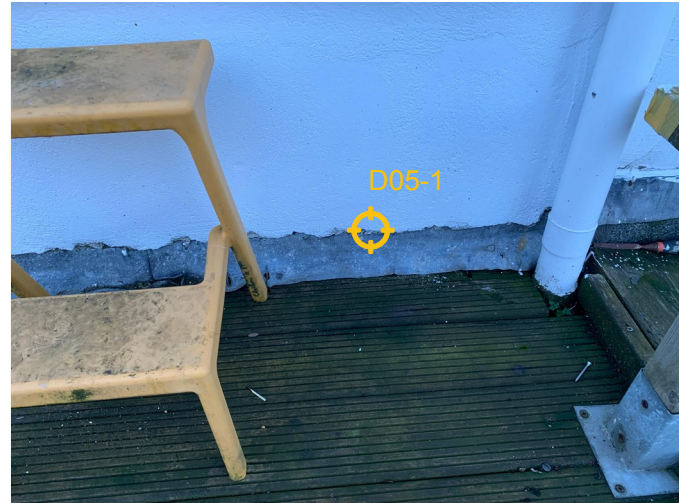
## Fiche 5: Mengstaal gevelbezetting

Overzichtsfoto

Detailfoto

Geen asbest

| # | Type | Referentie | Resultaat |
|---|---|---|---|
| 5.1 | Mengmonster | S05 | Geen asbest |

| Beschrijving | Mengstaal gevelbezetting |

| <b>Bindmiddel van materiaal</b> | Cement |
