# Asbestinventarisatetest

Grotesteenweg 432/0504, 2600 Antwerpen

Attestnummer : 20250519-000491.000

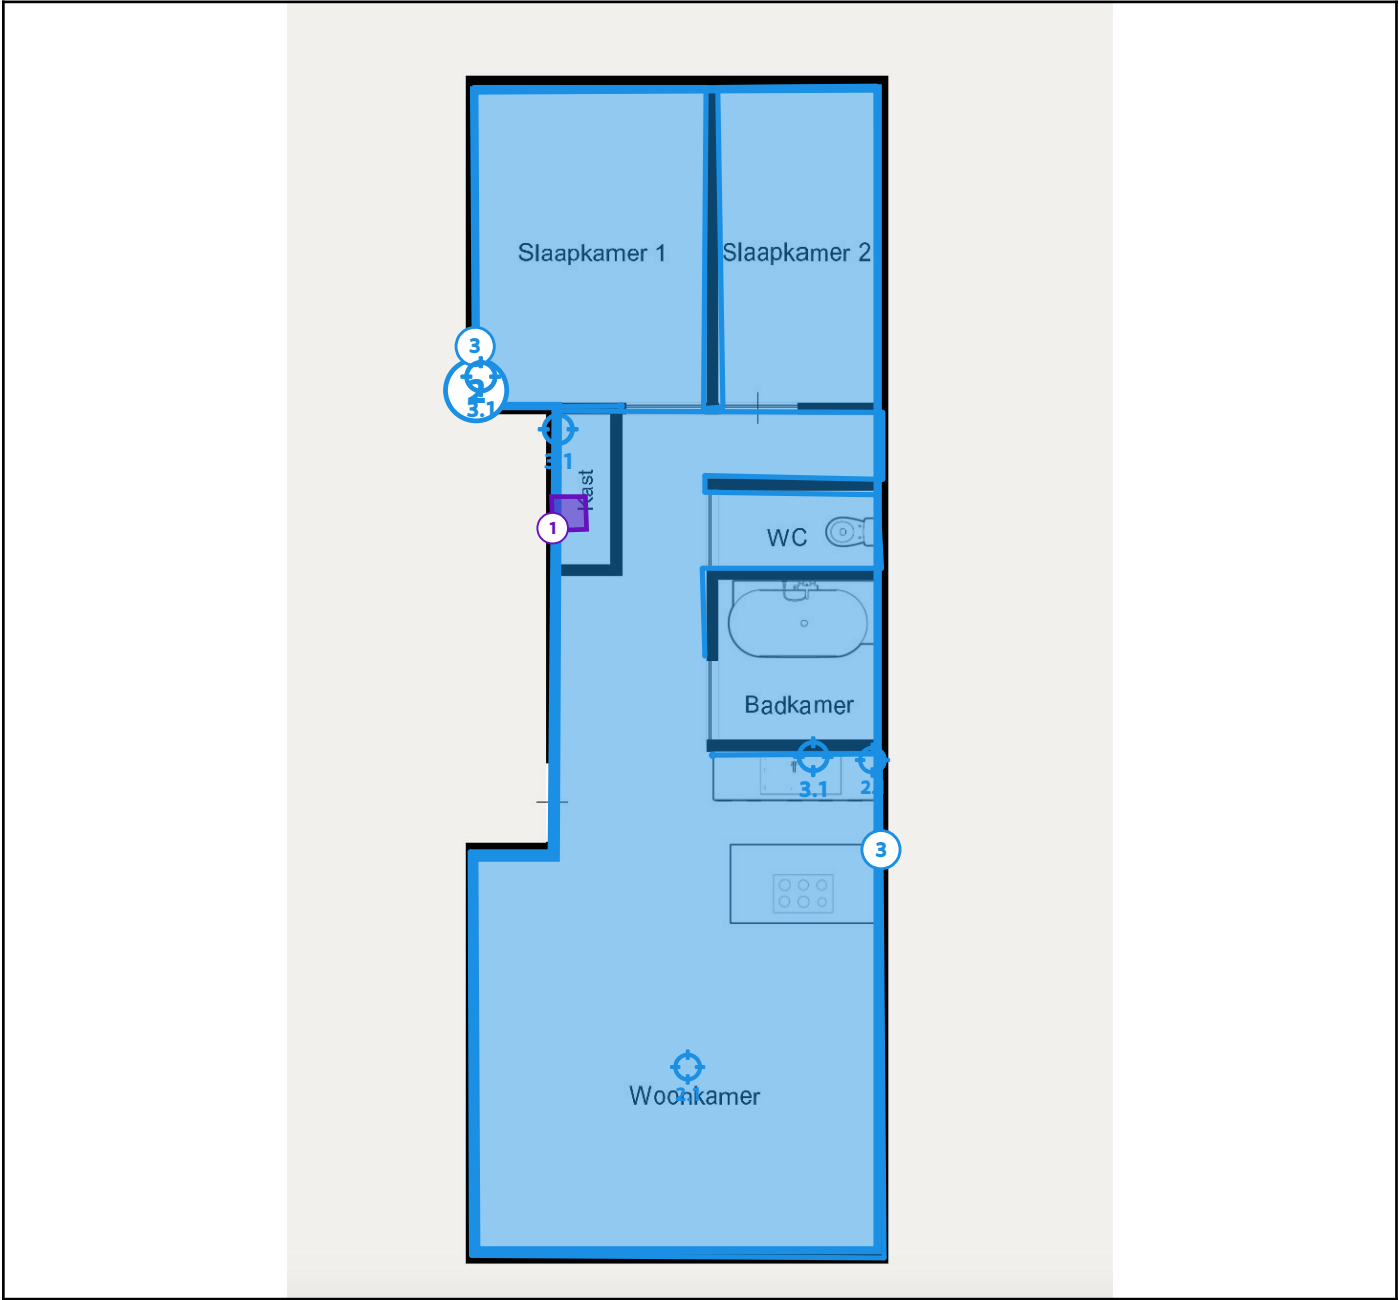
# Plan 1.1: Plan appartement 0504

| Beschrijving | Type | Actie |
|---|---|---|
| 1. Leidingisolatie (Gemeenschappelijke delen) | Advies | - |
| 2. Pleisterwerk plafond | Geen asbest | - |
| 2.1 Code: MM2 | Mengmonster | - |
| 3. Pleisterwerk binnenmuren | Geen asbest | - |

| 3.1 Code: MM1 | Mengmonster | - |

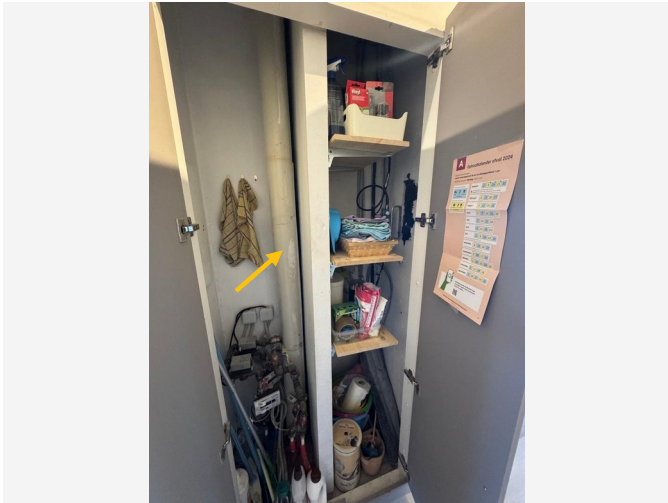
Vrije foto

Leidingisolatie (gemeenschappelijke delen) die door de privatieve delen loopt. Deze is beschreven in het asbestattest gemeenschappelijke delen als niet-asbesthoudend. Bij werkzaamheden in het privatieve gedeelte wordt er nog steeds aangeraden om dit deel ook te laten onderzoeken.

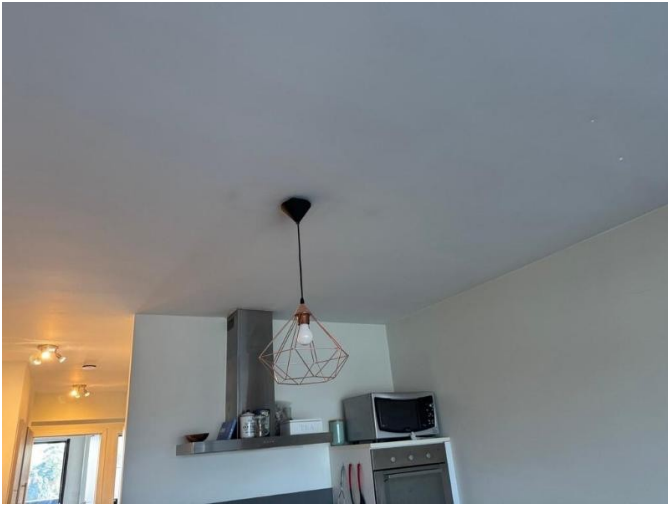
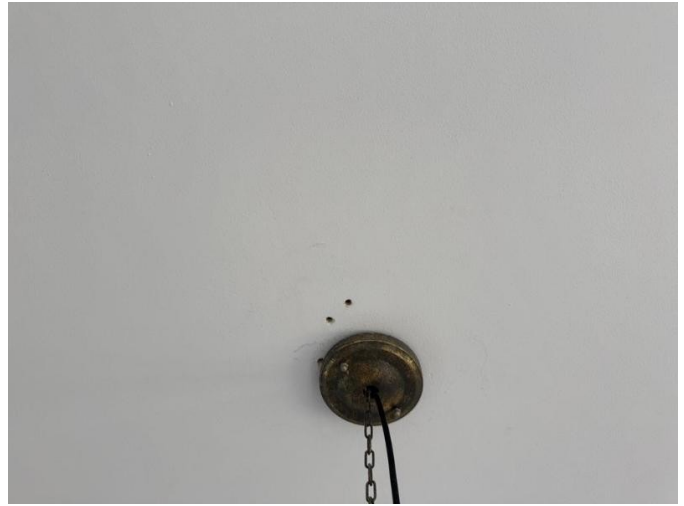
## Fiche 2: Pleisterwerk plafond

Geen asbest

| # | Type | Referentie | Resultaat |
|---|---|---|---|
| 2.1 | Mengmonster | MM2 | Geen asbest |

| Bindmiddel van materiaal | Gips - kalk |
| Gebondenheid op basis van bindmiddel | Niet-hechtgebonden |
| Hoeveelheid (oppervlakte - dikte - aantal) | • 71,00 m <sup>2</sup> - 1,00 cm - 1 stuk |
| Opmerking | <p>Volgens het inspectieprotocol is een monstername van het pleisterwerk verplicht om dit te identificeren als niet-asbesthoudend.</p> <p>De vermelde oppervlaktes en volumes zijn een beredeneerde estimatie.</p> |
