# Asbestinventarisatetest

Omer van Ommerplein 9/1.0, 2650 Edegem

Attestnummer : **20250602-000082.000**

Uitgegeven op : **02.06.2025**

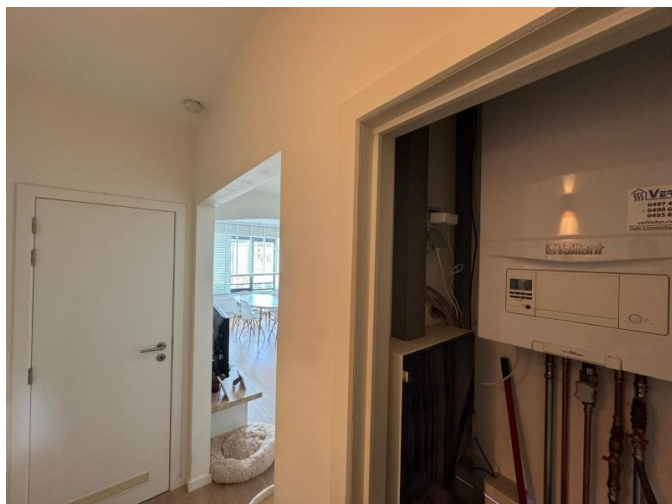
## Fiche 1: Pleisterwerk binnenmuren

Geen asbest

Overzichtsfoto

Detailfoto

| # | Type | Referentie | Resultaat |
|---|---|---|---|
| 1.1 | Mengmonster | MM1 | Geen asbest |

| Beschrijving | Pleisterwerk binnenmuren |
| Bindmiddel van materiaal | Gips - kalk |
| Gebondenheid op basis van bindmiddel | Niet-hechtgebonden |
| Hoeveelheid (oppervlakte - dikte - aantal) | • 190,00 m <sup>2</sup> - 1,00 cm - 1 stuk |
| Opmerking | <p>Volgens het inspectieprotocol is een monstername van het pleisterwerk verplicht om dit te identificeren als niet-asbesthoudend.</p> <p>De vermelde oppervlaktes en volumes zijn een beredeneerde estimatie.</p> |

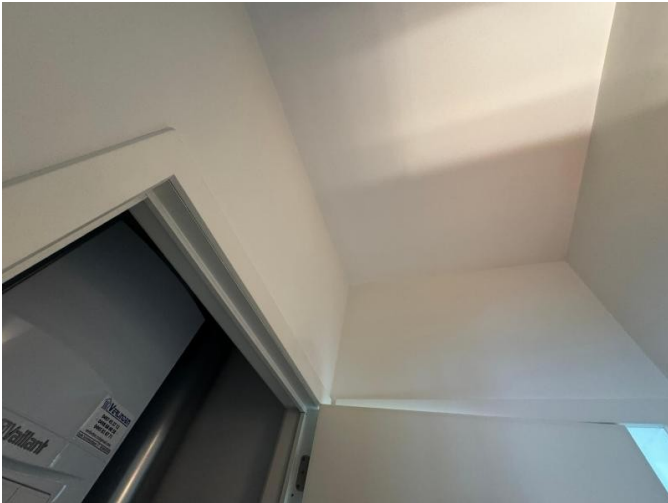
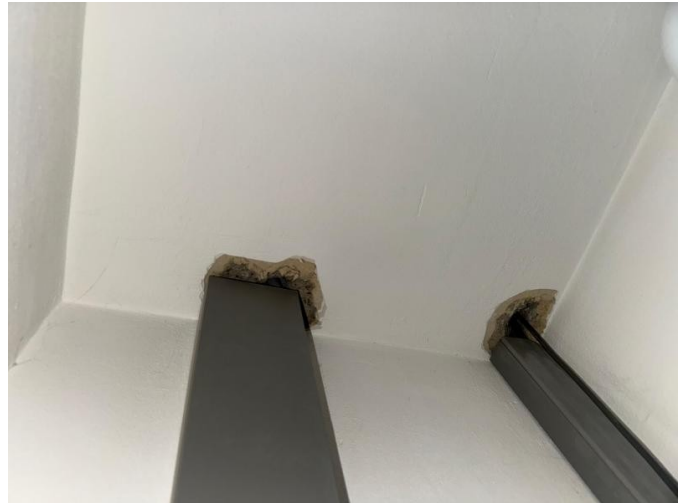
## Fiche 2: Pleisterwerk plafond

Geen asbest

Overzichtsfoto

Detailfoto

| # | Type | Referentie | Resultaat |
|---|---|---|---|
| 2.1 | Mengmonster | MM2 | Geen asbest |

| Beschrijving | Pleisterwerk plafond |
| Bindmiddel van materiaal | Gips - kalk |
| Gebondenheid op basis van bindmiddel | Niet-hechtgebonden |
| Hoeveelheid (oppervlakte - dikte - aantal) | • 70,00 m <sup>2</sup> - 1,00 cm - 1 stuk |
| Opmerking | <p>Volgens het inspectieprotocol is een monstername van het pleisterwerk verplicht om dit te identificeren als niet-asbesthoudend.</p> <p>De vermelde oppervlaktes en volumes zijn een beredeneerde estimatie.</p> |
