# Asbestinventarisatetest

Collegelaan 101/002, 2140 Antwerpen

Attestnummer : **20250526-000239.000**

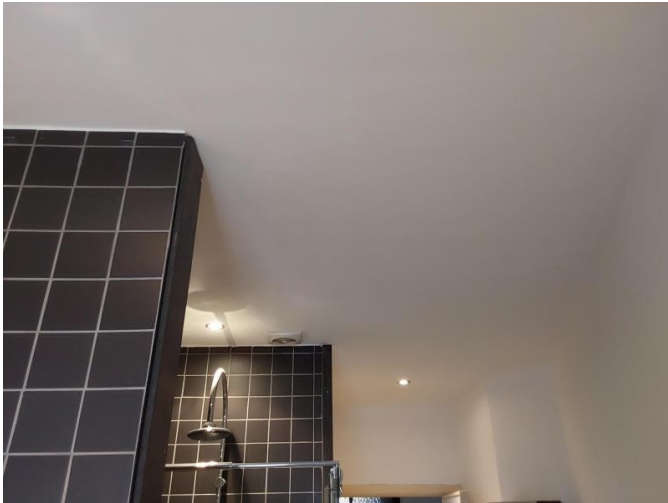
Vrije foto

Sommige plafonds in het appartement zijn afgewerkt met valse plafonds (gipsplaten). Aangezien dit een niet-destructief onderzoek betreft, is er niet onderzocht wat er zich mogelijks achter dit verlaagd plafond bevindt. Het is dus aangewezen om bijkomend onderzoek uit te voeren bij werken.

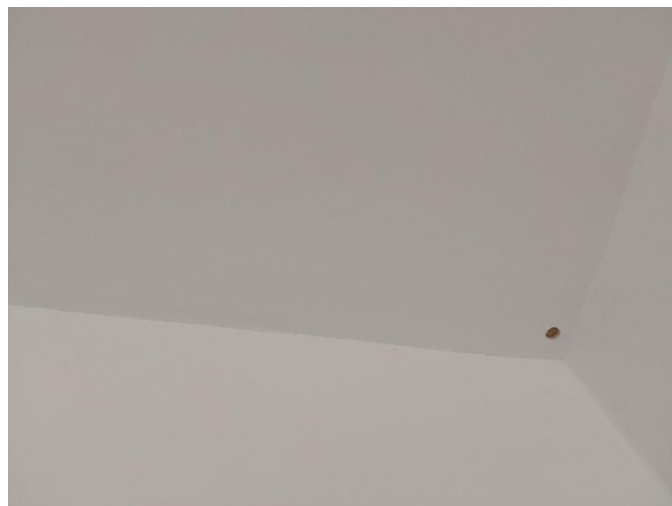
## Fiche 2: Pleisterwerk plafond

Overzichtsfoto

Detailfoto

### Conclusie

| # | Type | Referentie | Resultaat |
|---|---|---|---|
| 2.1 | Mengmonster | MM2 | Geen asbest |

| Beschrijving | Pleisterwerk plafond |
| Bindmiddel van materiaal | Gips - kalk |
| Gebondenheid op basis van bindmiddel | Niet-hechtgebonden |
| Hoeveelheid (oppervlakte - dikte - aantal) | • 45,00 m <sup>2</sup> - 1,00 cm - 1 stuk |
| Opmerking | <p>Volgens het inspectieprotocol is een monstername van het pleisterwerk verplicht om dit te identificeren als niet-asbesthoudend.</p> <p>De vermelde oppervlaktes en volumes zijn een beredeneerde estimatie. Natte ruimtes zijn niet bepleisterd.</p> |

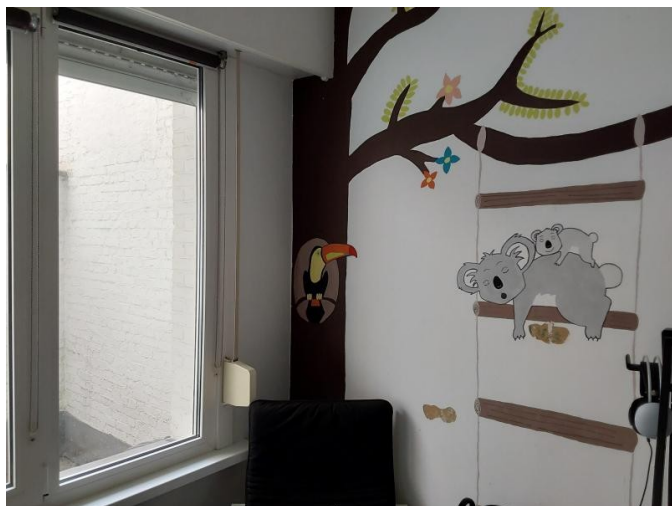
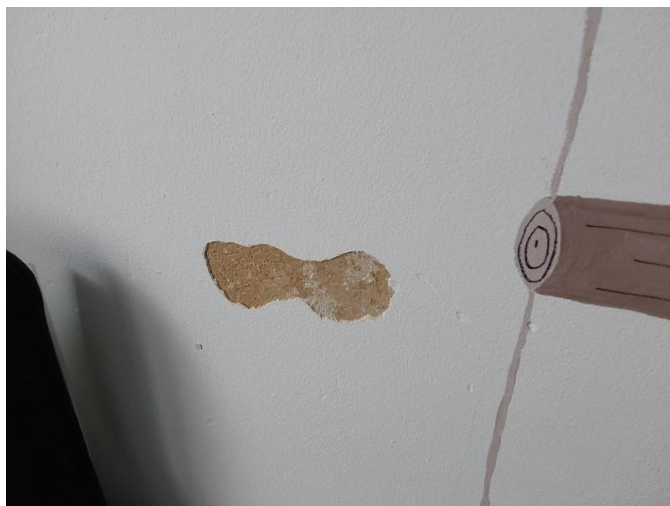
## Fiche 3: Pleisterwerk binnenmuren

Overzichtsfoto

Detailfoto

### Conclusie

| # | Type | Referentie | Resultaat |
|---|---|---|---|
| 3.1 | Mengmonster | MM1 | Geen asbest |

| Beschrijving | Pleisterwerk binnenmuren |
| Bindmiddel van materiaal | Gips - kalk |
| Gebondenheid op basis van bindmiddel | Niet-hechtgebonden |
| Hoeveelheid (oppervlakte - dikte - aantal) | • 220,00 m <sup>2</sup> - 1,00 cm - 1 stuk |
| Opmerking | <p>Volgens het inspectieprotocol is een monstername van het pleisterwerk verplicht om dit te identificeren als niet-asbesthoudend.</p> <p>De vermelde oppervlaktes en volumes zijn een beredeneerde estimatie.</p> |
