# Asbestinventarisatetest

Robert Bossaertsstraat 14/28, 2600 Antwerpen

Attestnummer : 20250108-000079.000

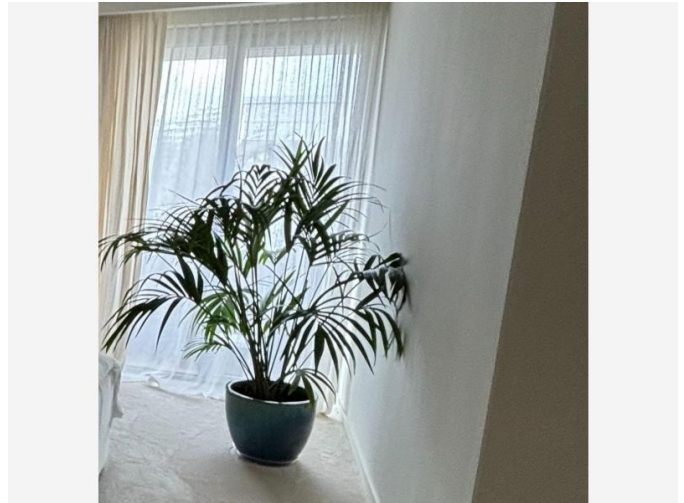
## Fiche 2: Pleisterwerk muren (TOTAALRENO)

Geen asbest

Overzichtsfoto

Detailfoto

| Beschrijving | Pleisterwerk muren (TOTAALRENO) |
| Bindmiddel van materiaal | Gips - kalk |
| Gebondenheid op basis van bindmiddel | Niet-hechtgebonden |
| Opmerking | Bewijsdocumenten, foto's + vaststelling en expertise wijzen op totaal renovatie |
