# Asbestinventarisatetest

Troyentenhoflaan 2/5, 2600 Antwerpen

Attestnummer : 20240218-000020.000

Uitgegeven op : 18.02.2024

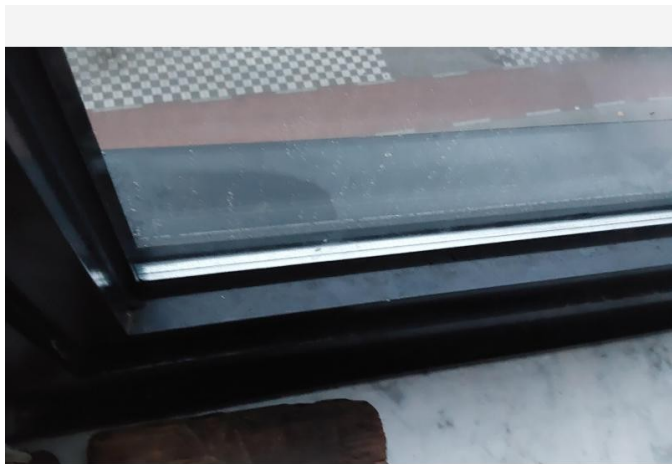
Vrije foto

Ramen zijn van een recent bouwjaar. Kit is soepel en/of met rubbers.

| Primaire drager | Wandopening verticaal (raam, deur, ...) |

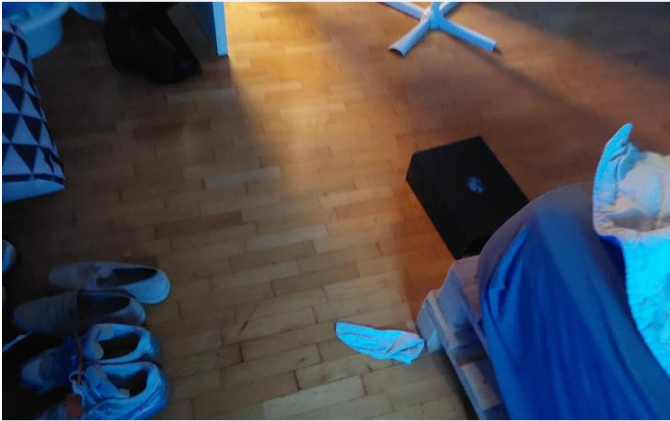
Vrije foto

Hout is niet asbestverdacht noch asbesthoudend.

| Primaire drager | Vloer |
| (Asbest)materiaal | Plaat, paneel, tablet - Generiek |

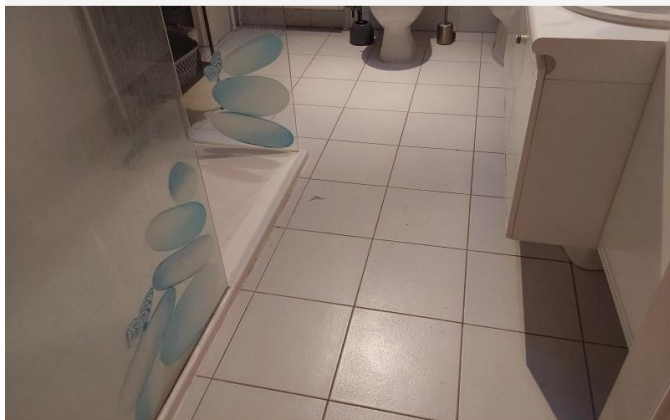
Vrije foto

Vloertegels intact, deskundige kan geen uitspraak doen over de lijm onderliggend.

| Primaire drager | Vloer |
