# Asbestinventarisatetest

Guido Gezellelaan 65/2, 2640 Mortsel

Attestnummer : **20240606-000459.000**

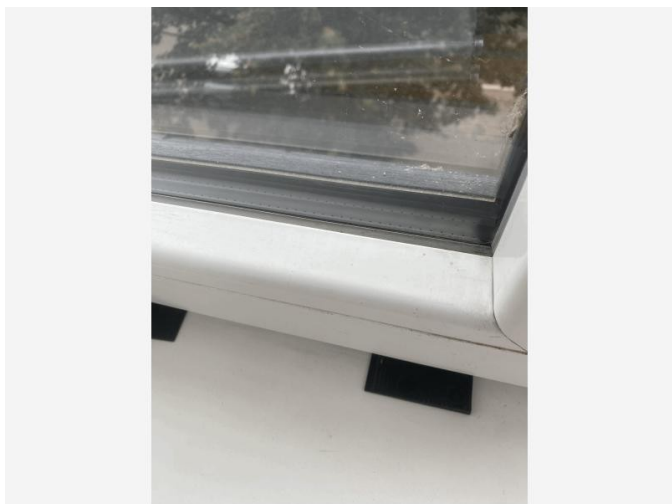
Vrije foto

Tijdens de inspectie zijn de ramen grondig gecontroleerd. Er is vastgesteld dat de ramen volledig afgedicht zijn met elastische kit met in de volledige doorsnede dezelfde kleur. Deze zijn niet - asbestverdacht.

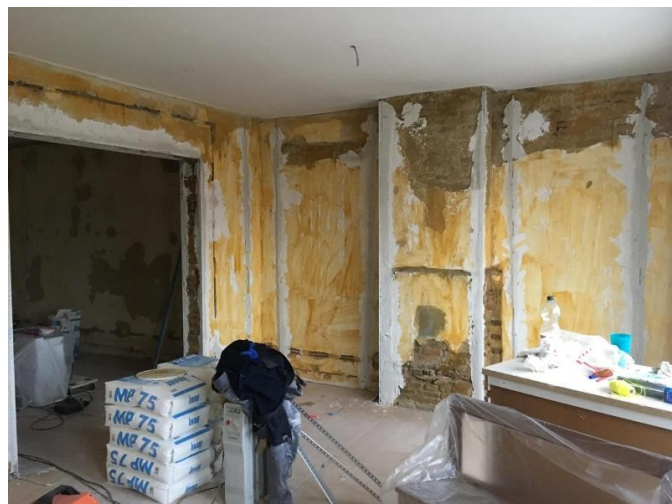
Geen asbest

| <b>Opmerking</b> | De pleisterwerk werd volledig vernieuwd in 2018 en is dus niet-asbestverdacht. |
