# Asbestinventarisatetest

Floralienlaan 416/201, 2610 Antwerpen

Attestnummer : 20230706-000230.000

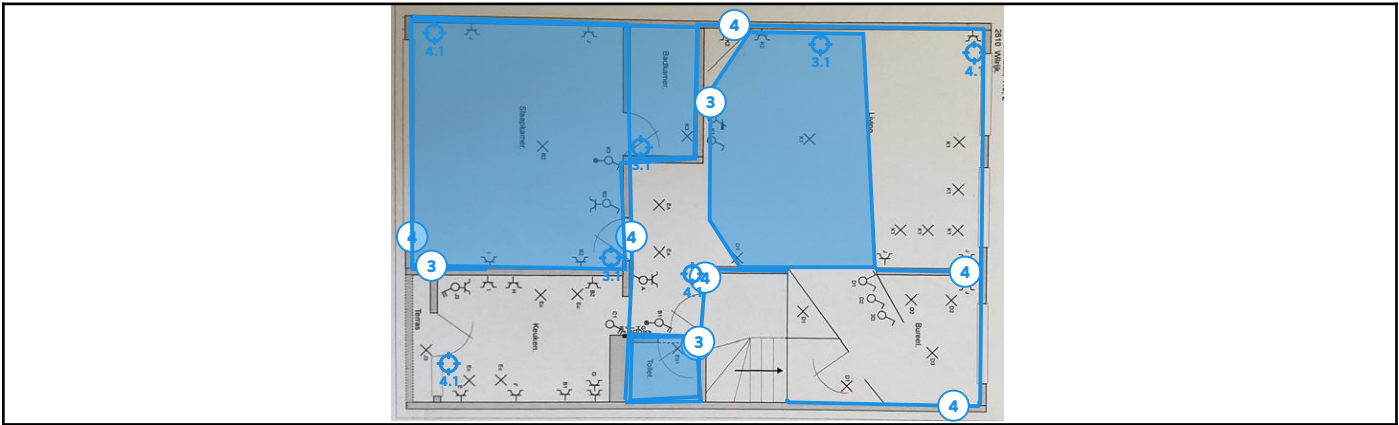
# Plan 1.1: Appartement 2de verdiep

| Beschrijving | Type | Actie |
|---|---|---|
| 3. Pleister plafond | Geen asbest | - |
| 3.1 Code: 25607/02 | Mengmonster | - |
| 4. Pleister muren | Geen asbest | - |
| 4.1 Code: 25607/01 | Mengmonster | - |

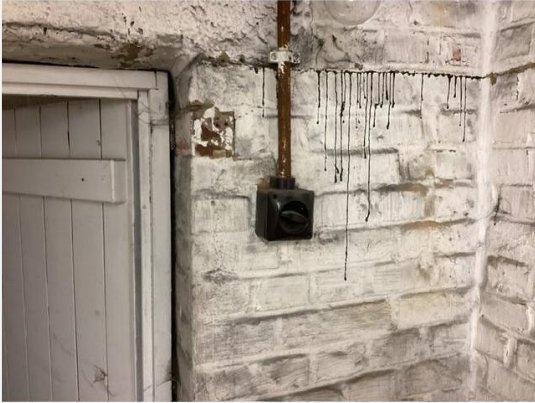
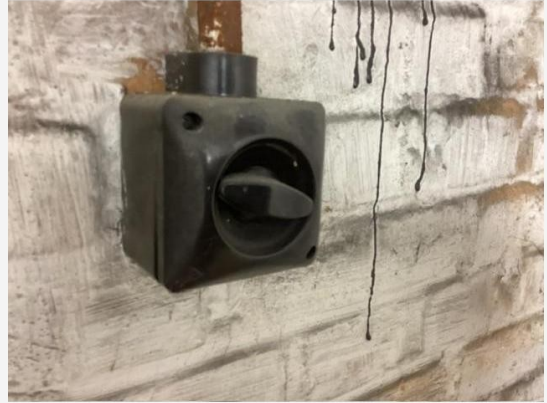
Het asbestmateriaal valt onder de mijlpaal van 2040.

| Eindbeoordeling materiaalarisico | Laag materiaalarisico en/of verlaagde kans op vezelvrijgave |

| Gebondenheid | Categorie 1: hechtgebonden in oorsprong |
| Asbestsoort (vezeltype) | Crocidoliet aanwezig |
| Asbestconcentratie | Laag (< 50%) |
| Afschermingsgraad van het gehele materiaal | Geheel of deels (ook) vrij aan de binnenlucht |
| Toestand van het materiaal | Onbeschadigd, niet verweerd |

| Beschrijving | Bakeliet |
| Asbestmateriaal | Plaat, paneel, tablet - Type Bakeliet |

- Zorg voor een veilig beheer. Vermijd het beschadigen van het asbestmateriaal. Controleer de toestand jaarlijks op wijzigingen.

- Eenvoudige handelingen: mag via doe-het-zelf of door werknemer(s) met opleidingsattest eenvoudige handelingen  
Kan door particulier verwijderd worden zonder breken of beschadigen bij verwijderen en mits de nodige beschermingsmaatregelen.

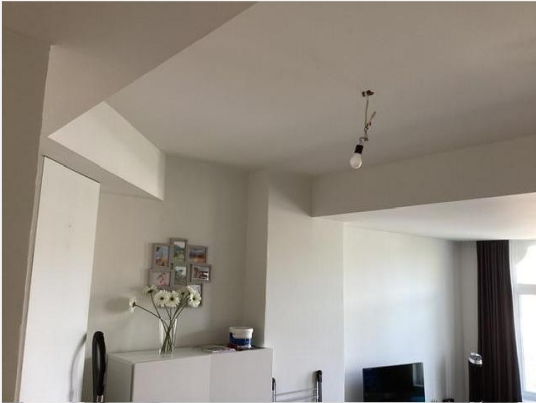
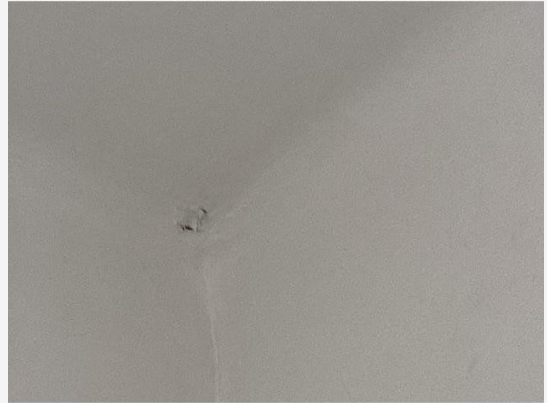
## Fiche 3: Pleister plafond

Geen asbest

| # | Type | Referentie | Resultaat |
|---|---|---|---|
| 3.1 | Mengmonster | 25607/02 | Geen asbest |

| Beschrijving | Pleister plafond |
| Bindmiddel van materiaal | Gips - kalk |

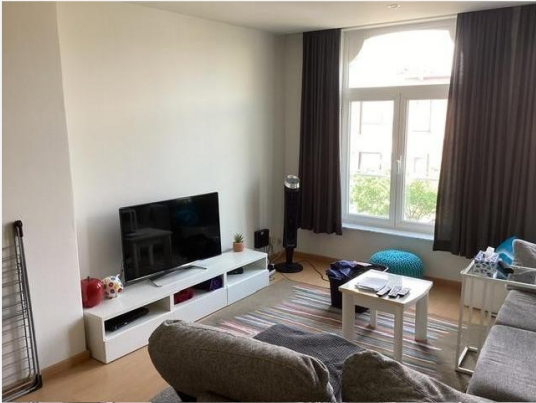
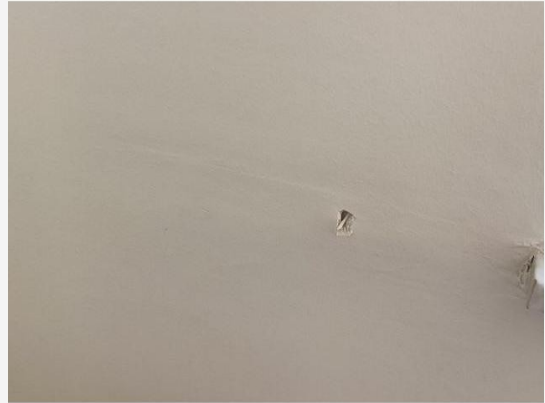
## Fiche 4: Pleister muren

Geen asbest

| # | Type | Referentie | Resultaat |
|---|---|---|---|
| 4.1 | Mengmonster | 25607/01 | Geen asbest |

| Beschrijving | Pleister muren |
| Bindmiddel van materiaal | Gips - kalk |
