# Asbestinventarisatetest

Deurnestraat 170/14, 2640 Mortsel

Attestnummer : **20240625-000514.000**

Uitgegeven op : **25.06.2024**

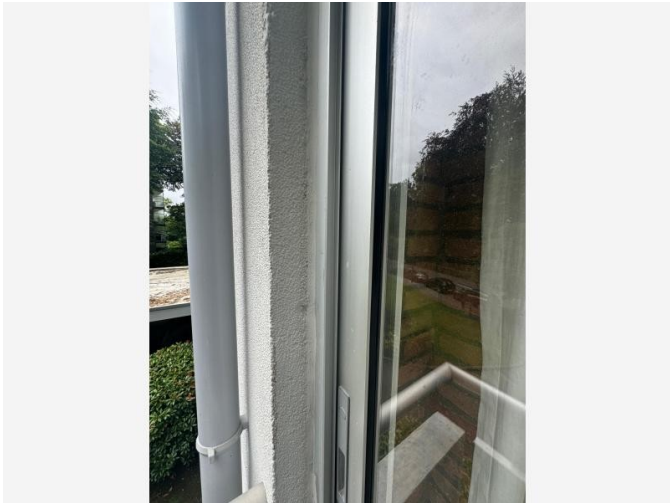
Vrije foto

De mastiek werd gecontroleerd en als niet-asbesthoudend beschouwd. (zacht en elastisch)

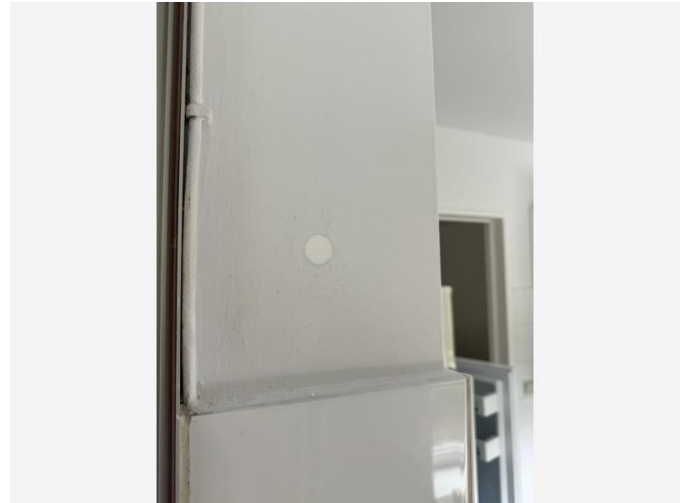
## Fiche 3: Pleisterwerk (muren)

Geen asbest

| # | Type | Referentie | Resultaat |
|---|---|---|---|
| 3.1 | Mengmonster | 1 | Geen asbest |

| Bindmiddel van materiaal | Gips - kalk |
| Hoeveelheid (oppervlakte - dikte - aantal) | • 200,00 m <sup>2</sup> - 2,00 cm - 1 stuk |
| Opmerking | Staalname: individuele ruimte, natte ruimte, stookruimte. (trappenhal niet aanwezig) |

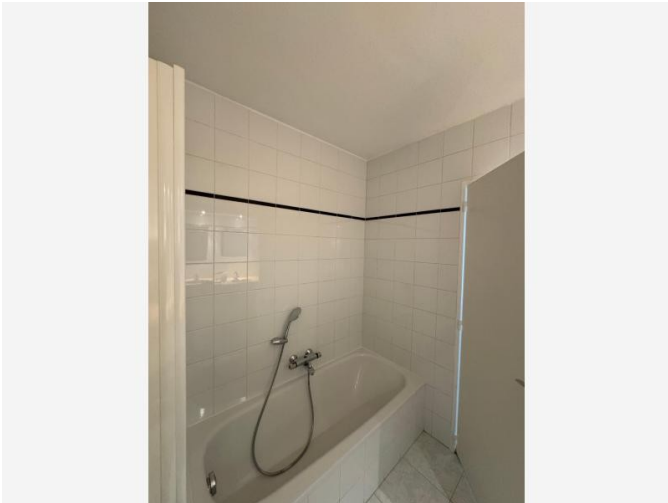
## Fiche 4: Pleisterwerk (plafonds)

Geen asbest

| # | Type | Referentie | Resultaat |
|---|---|---|---|
| 4.1 | Mengmonster | 2 | Geen asbest |

| Bindmiddel van materiaal | Kitten, mastiek, pasta |
| Hoeveelheid (gewicht - aantal) | <ul style="list-style-type: none"><li>• 102,00 kg - 1 stuk</li></ul> |
| Opmerking | Staalname: individuele ruimte, natte ruimte, stookruimte. (trappenhal niet aanwezig) |
