# Asbestinventarisatetest

Deken De Winterstraat 41/001, 2600 Antwerpen

Attestnummer : **20251217-000530.000**

## Zone 1: Hoofdgebouw

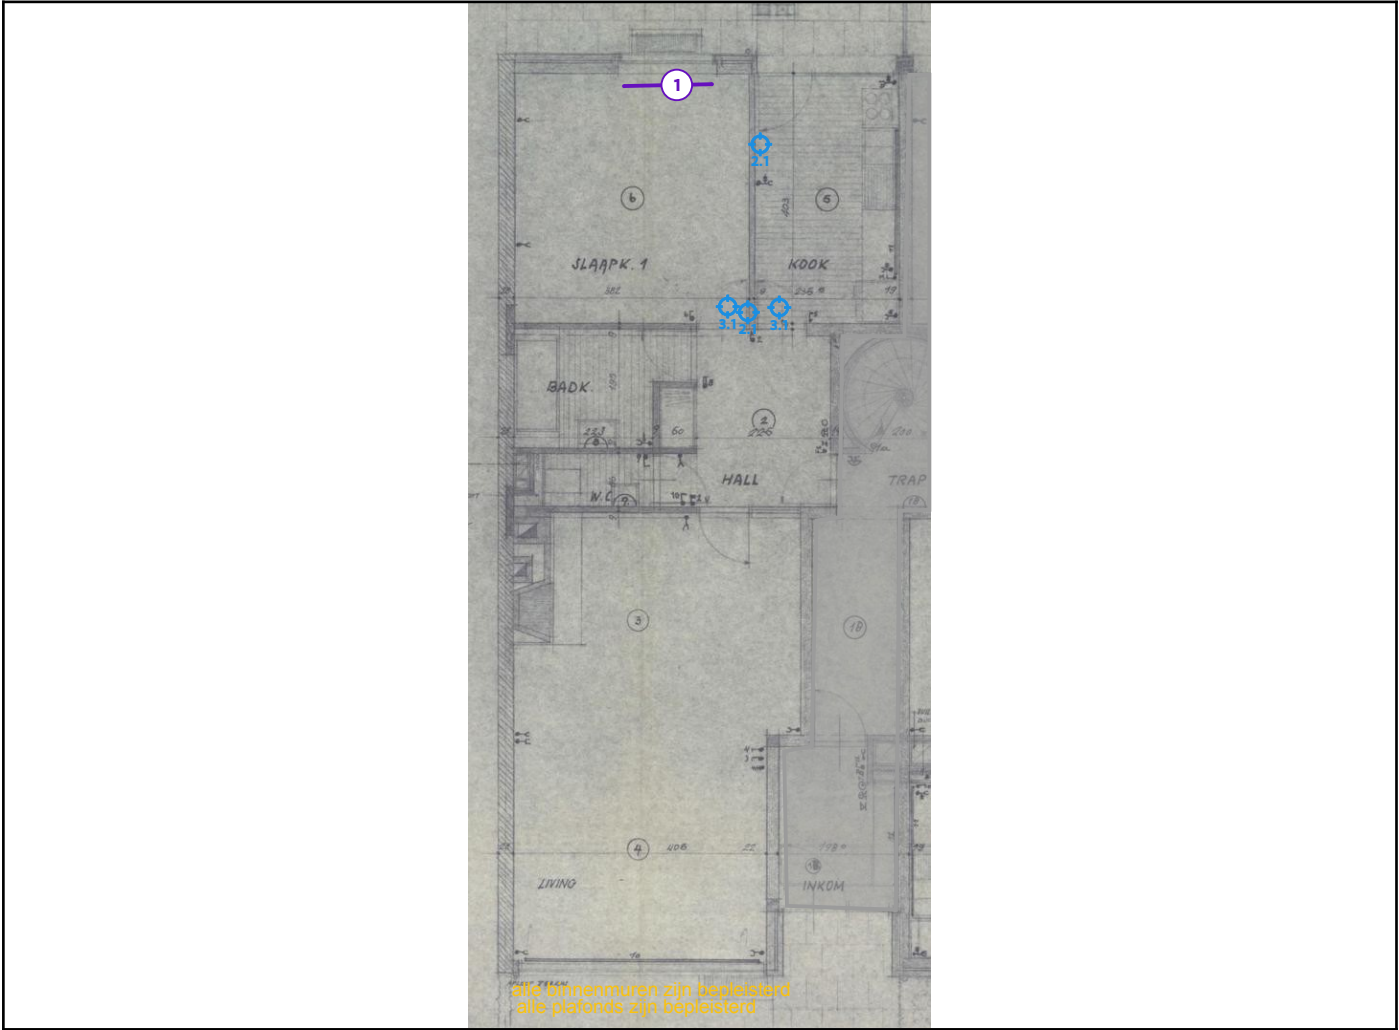
# Plan 1.2: Appartement 001

| Beschrijving | Type | Actie |
|---|---|---|
| 1. Pakking/dichting chauffages | Advies | - |
| 2. Pleisterwerk binnenmuren | Geen asbest | - |
| 2.1 Code: MM1 | Mengmonster | - |
| 3. Pleisterwerk plafond | Geen asbest | - |
| 3.1 Code: MM2 | Mengmonster | - |

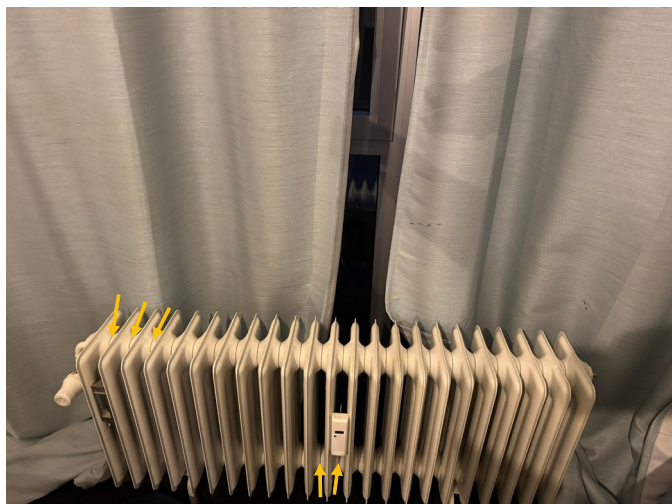
Situeringfoto

### Informatie over een materiaal dat de asbestdeskundige niet kan waarnemen of vaststellen

| Basis voor advies | Beoordeling op basis van expertise met een vaststelling door de asbestdeskundige. |
| Primaire drager | Ruimteverwarming |
| (Asbest)materiaal | Pakking, dichting |
| Bindmiddel | Karton - papier - viltachtig |
| Gebondenheid bindmiddel | Niet-hechtgebonden |

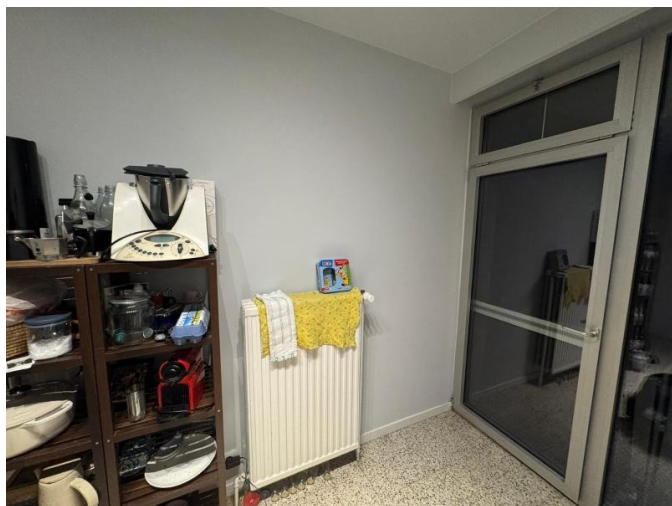
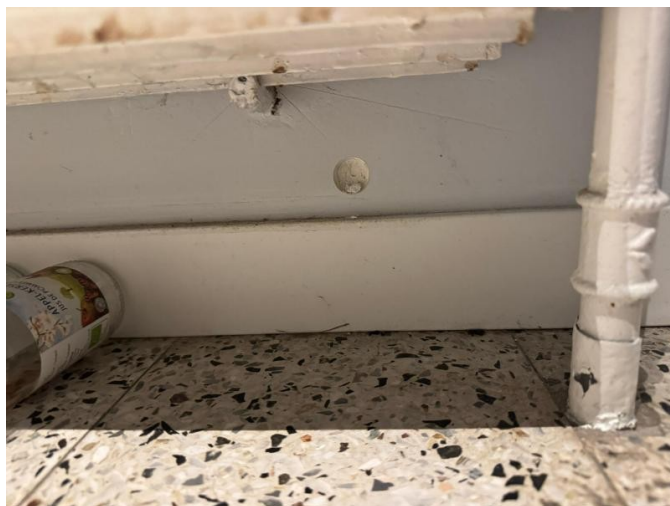
## Fiche 2: Pleisterwerk binnenmuren

Geen asbest

| # | Type | Referentie | Resultaat |
|---|---|---|---|
| 2.1 | Mengmonster | MM1 | Geen asbest |

| Beschrijving | Pleisterwerk binnenmuren |
| Primaire drager | Binnenwand |
| Bindmiddel van materiaal | Gips - kalk |
| Gebondenheid op basis van bindmiddel | Niet-hechtgebonden |
| Hoeveelheid (oppervlakte - dikte - aantal) | • 180,00 m <sup>2</sup> - 1,00 cm - 1 stuk |
| Opmerking | <p>Volgens het inspectieprotocol is een monstername van het pleisterwerk verplicht om dit te identificeren als niet-asbesthoudend.</p> <p>De vermelde oppervlaktes en volumes zijn een beredeneerde estimatie.</p> |

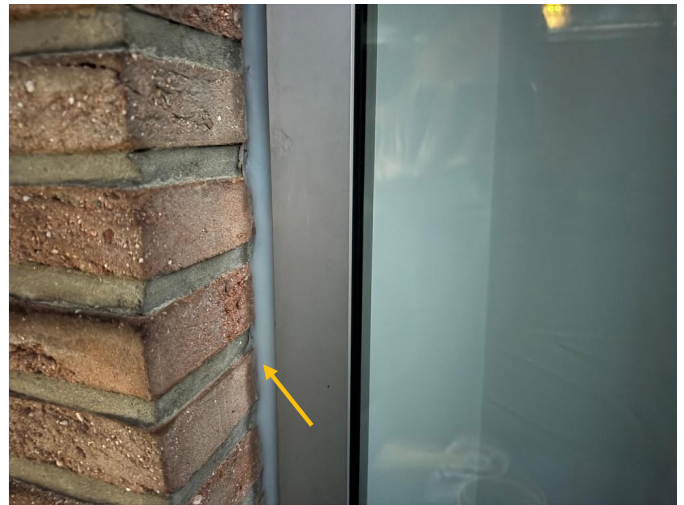
### Fiche 4: Siliconen schrijnwerk (niet asbestverdacht)

| Beschrijving | Notitie | Terug te vinden op plannen |
|---|---|---|
| Fiche 4: Siliconen schrijnwerk (niet asbestverdacht) | - | - |
