# Asbestinventarisatetest

Morpheusstraat 17/101, 2600 Antwerpen

Attestnummer : 20231120-000117.000

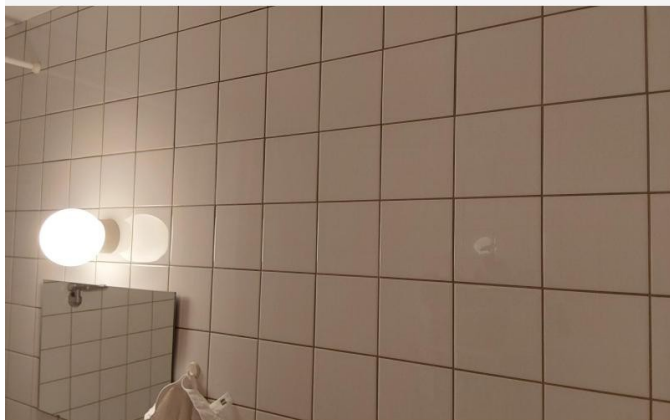
Vrije foto

De lijmlaag is niet bereikbaar zonder destructief onderzoek en dient verder onderzocht te worden als de tegels van de wand worden verwijderd. Asbesthoudende tegellijm werd gebruikt tot midden jaren '80.

| Identificatiemethode | Redelijk vermoeden |
| Primaire drager | Binnenwand |
| (Asbest)materiaal | In-situ afwerkingslagen - Lijmlaag |
| Bindmiddel | Lijm |
| Gebondenheid bindmiddel | Hecht |
