# Asbestinventarisatetest

Kapelsesteenweg 304, 2930 Brasschaat  
Gemeenschappelijke delen

Attestnummer : 20260401-000307.000

Uitgegeven op : 01.04.2026

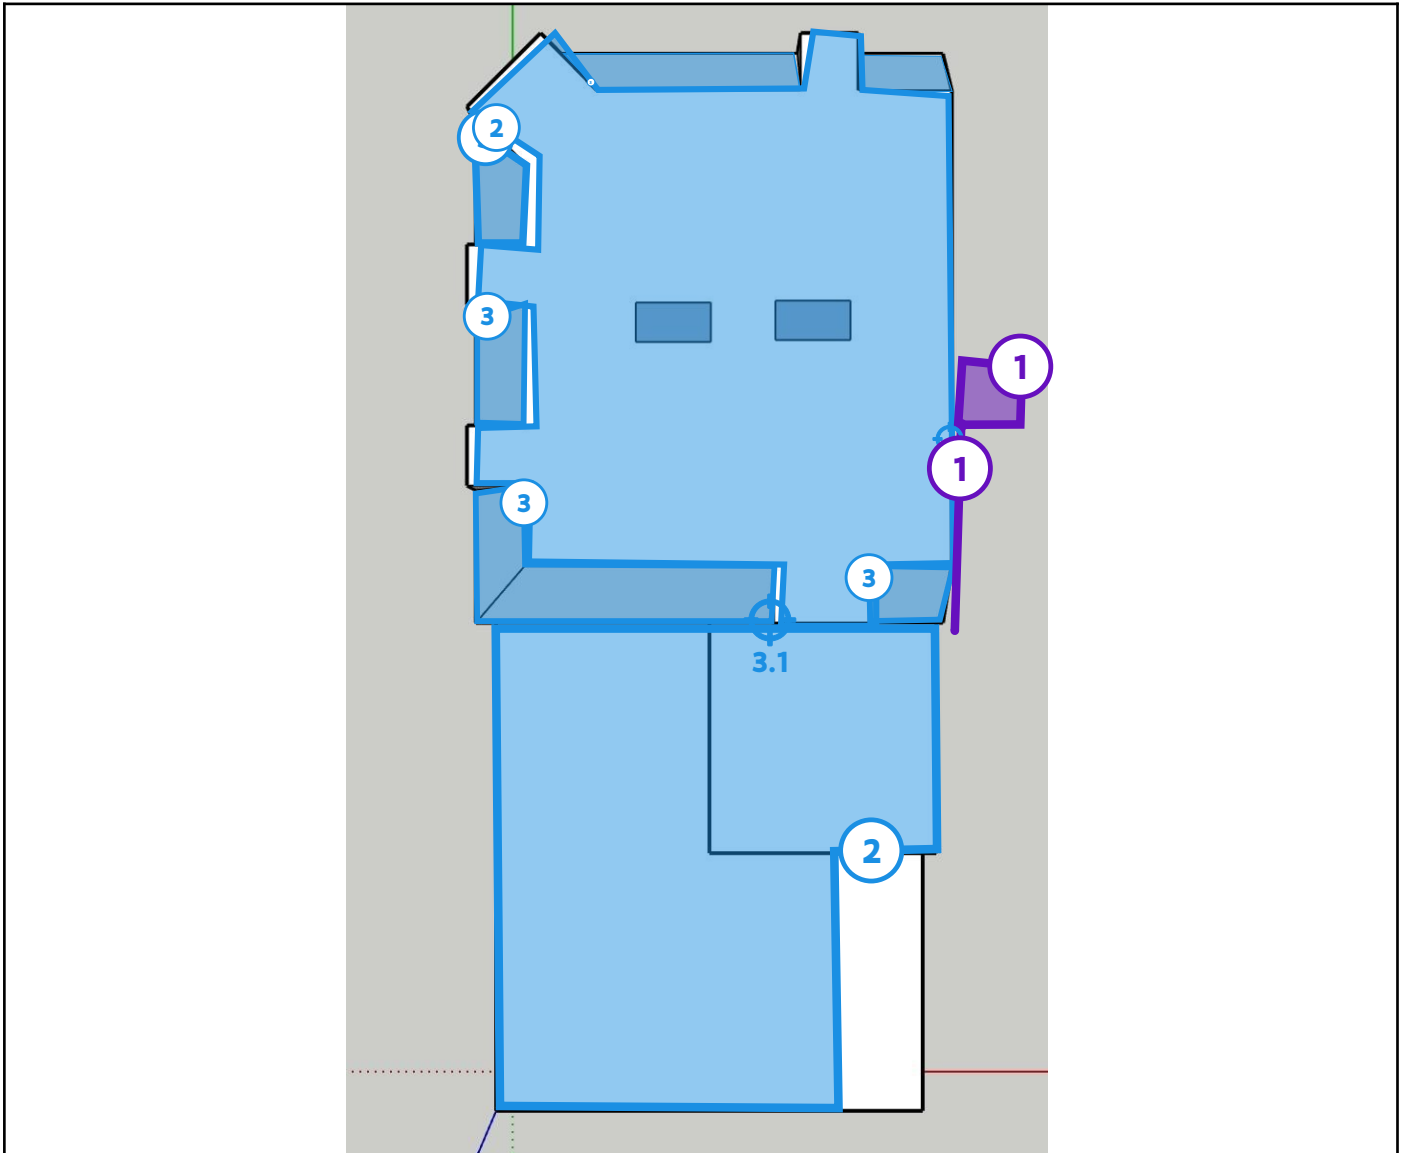
# Plan 1.1: Buitenschil

Beschrijving	Type	Actie
1. Leien buren	Advies	-
2. Roofing plat dak	Geen asbest	-
2.1 Code: PM3	Puntmonster	-
3. Bitumineuze shingles hellend dak	Geen asbest	-
3.1 Code: PM1	Puntmonster	-

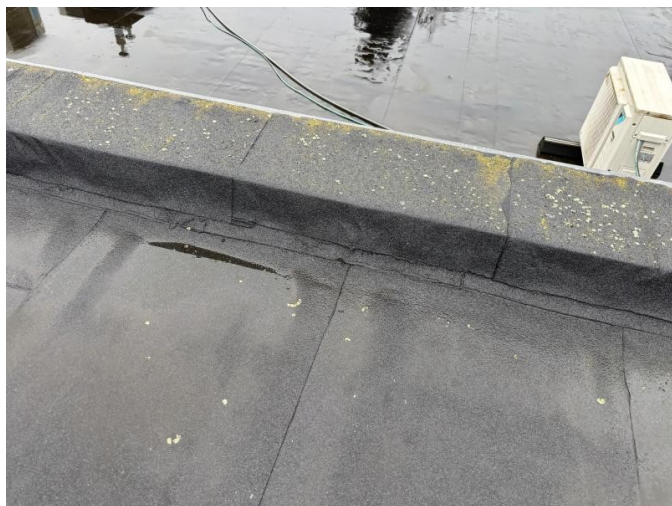
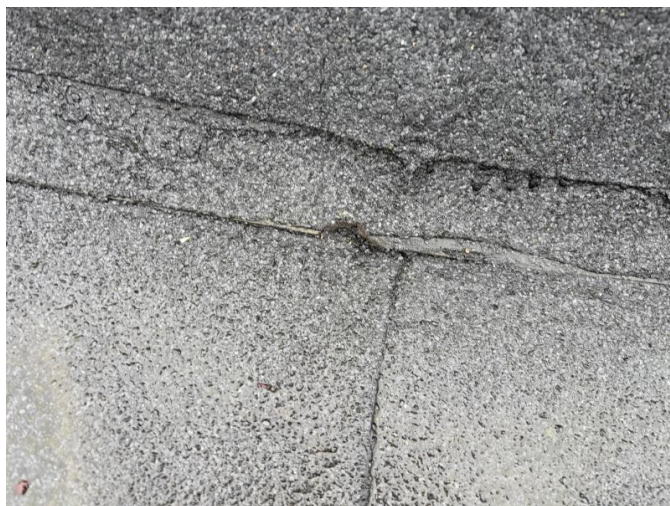
## Fiche 2: Roofing plat dak

Geen asbest

#	Type	Referentie	Resultaat
2.1	Puntmonster	PM3	Geen asbest

<b>Beschrijving</b>	Roofing plat dak
<b>Omgeving</b>	Buiten
<b>Primaire drager</b>	Plat dak
<b>Bindmiddel van materiaal</b>	Bitumen (roofing, teer, asfalt)
<b>Gebondenheid op basis van bindmiddel</b>	Hecht
<b>Hoeveelheid (oppervlakte - aantal)</b>	• 140,00 m <sup>2</sup> - 1 stuk
<b>Totale oppervlakte</b>	140,00 m <sup>2</sup>
<b>Identificatiemethode</b>	Een monstername door de asbestdeskundige met laboanalyse door een asbestlabo.
<b>Destructieve handeling voor identificatie</b>	Nee
<b>Opmerking</b>	<p>Volgens het inspectieprotocol is een monstername van roofing verplicht om dit te identificeren als niet-asbesthoudend.</p> <p>De genomen staal is enkel van de toplaag en is dus niet representatief voor het gehele dak. Het is niet duidelijk of er asbestverdachte onderlagen aanwezig zijn. Extra controle/staalname aangewezen bij renovatiewerken. De vermelde oppervlaktes, diktes en volumes betreffen een beredeneerde schatting.</p> <p>Er worden geen rechten verleend aan deze oppervlaktes/diktes/volumes.</p>

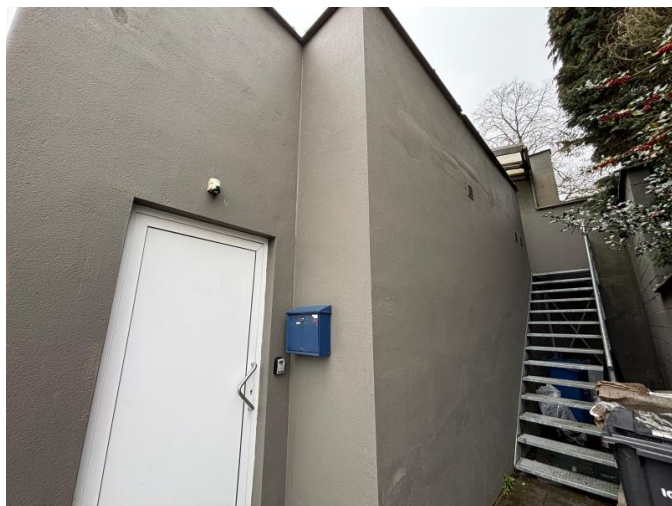
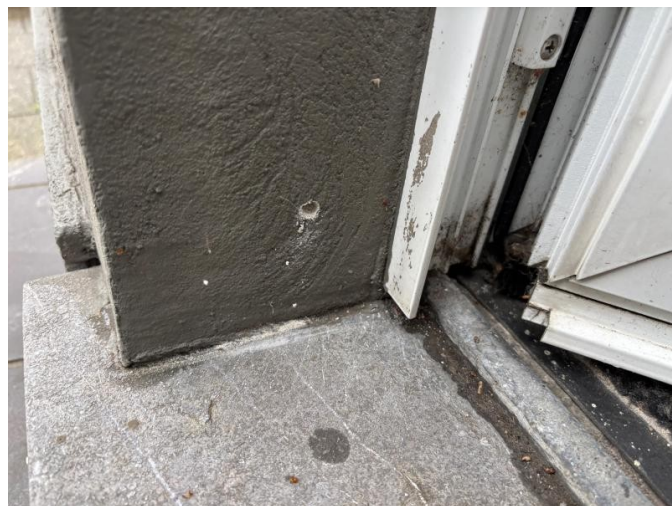
## Fiche 4: Crepi gevel

Geen asbest

#	Type	Referentie	Resultaat
4.1	Mengmonster	MM2	Geen asbest

<b>Beschrijving</b>	Crepi gevel
<b>Omgeving</b>	Buiten
<b>Primaire drager</b>	Wand buitenschil
<b>Bindmiddel van materiaal</b>	Gips - kalk
<b>Gebondenheid op basis van bindmiddel</b>	Niet-hechtgebonden
<b>Hoeveelheid (oppervlakte - dikte - aantal)</b>	• 260,00 m <sup>2</sup> - 1,00 cm - 1 stuk
<b>Totaal volume</b>	2,60 m <sup>3</sup>
<b>Identificatiemethode</b>	Een monstername door de asbestdeskundige met laboanalyse door een asbestlabo.
<b>Destructieve handeling voor identificatie</b>	Nee
<b>Opmerking</b>	<p>De vermelde oppervlaktes, diktes en volumes betreffen een beredeerde schatting.</p> <p>Er worden geen rechten verleend aan deze oppervlaktes/diktes/volumes.</p>

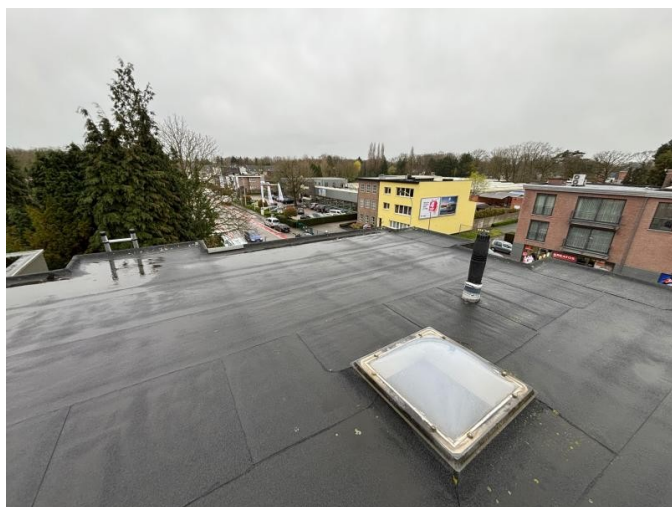
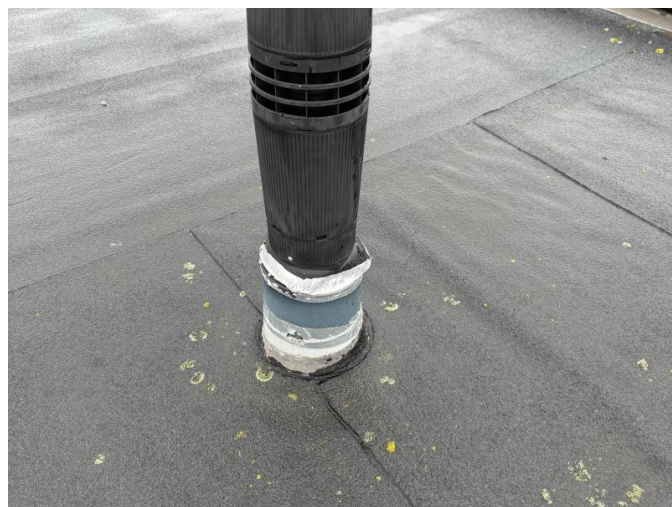
### Fiche 5: Schouwbus (niet verdacht)

Beschrijving	Notitie	Terug te vinden op plannen
Fiche 5: Schouwbus (niet verdacht)	-	-
