# Asbestinventarisatetest

Morpheusstraat 17/201, 2600 Antwerpen

Attestnummer : 20231120-000115.000

Uitgegeven op : 20.11.2023

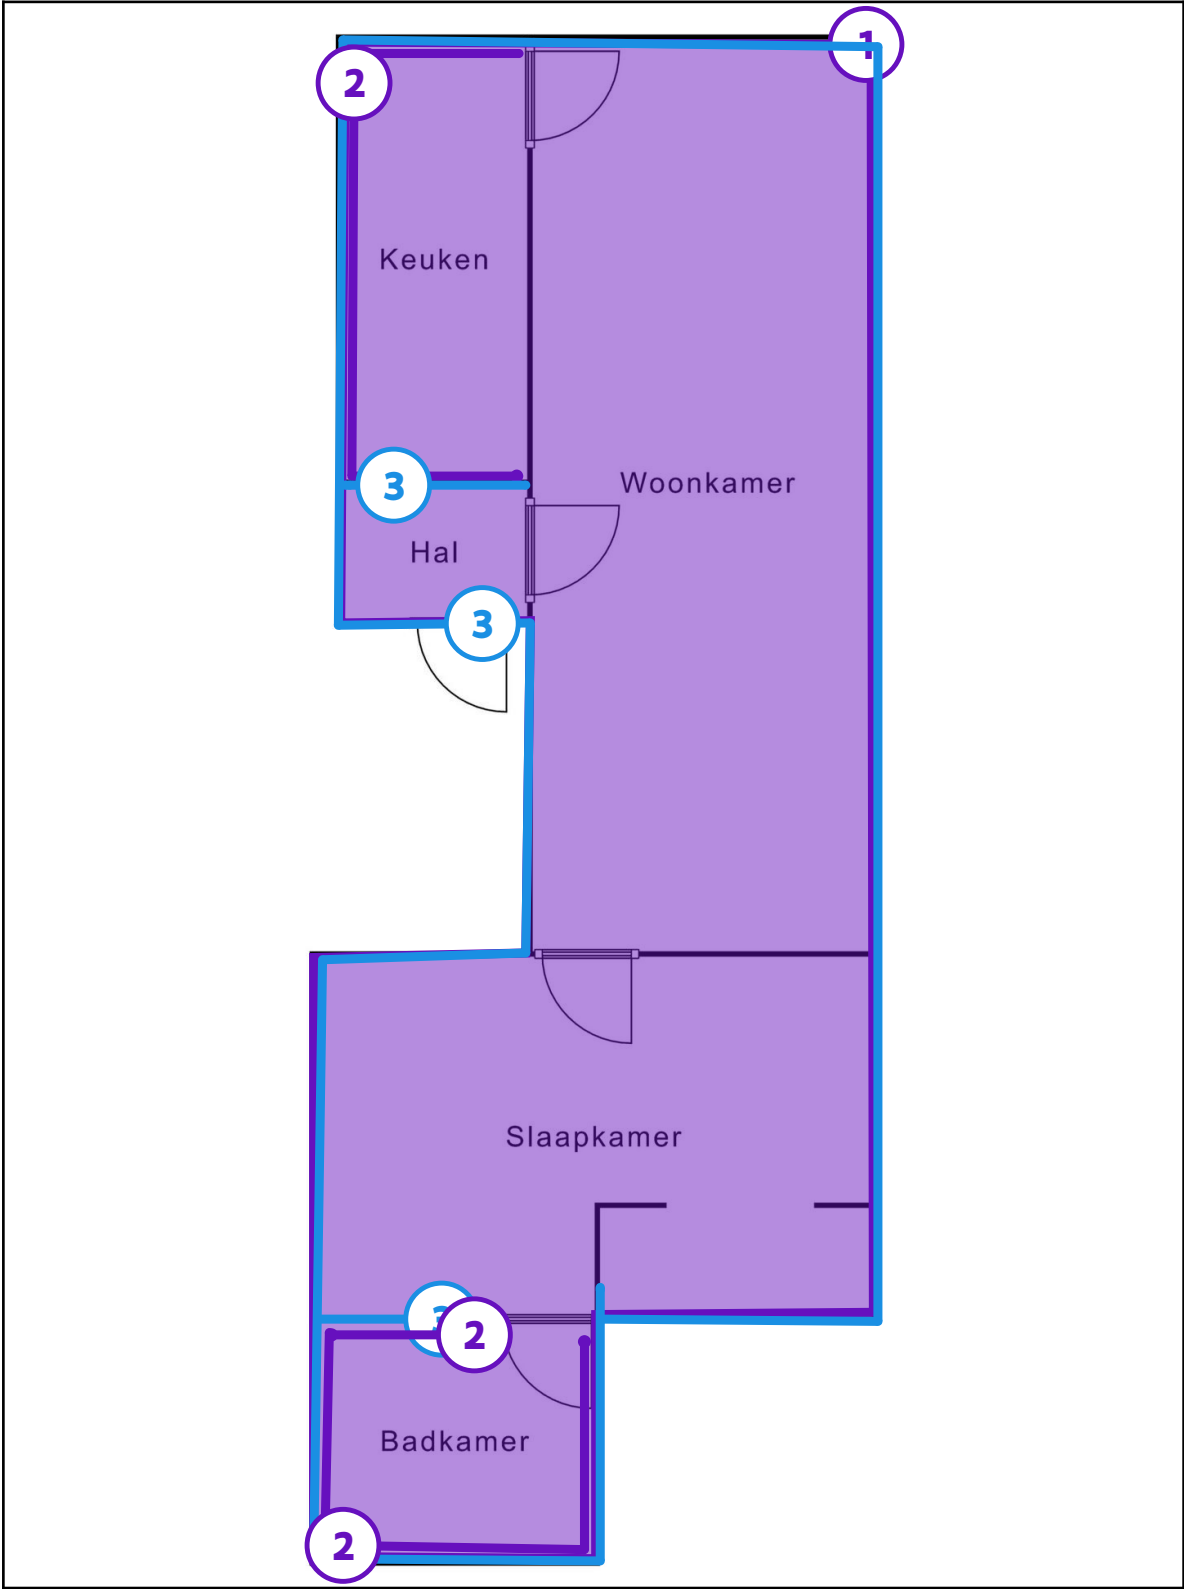
# Plan 1.1: Plan appartement 201

| 1. Vals plafond | Advies | - |
| 2. Tegellijm faiencetegels | Advies | - |
| 3. Pleisterwerk binnenmuren | Geen asbest | - |

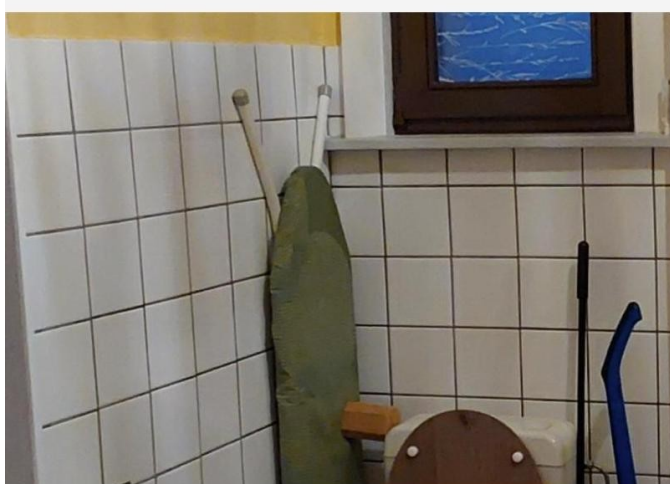
Vrije foto

De lijmlaag is niet bereikbaar zonder destructief onderzoek en dient verder onderzocht te worden als de tegels van de wand worden verwijderd. Asbesthoudende tegellijm werd gebruikt tot midden jaren '80.

| Primaire drager | Binnenwand |
| (Asbest)materiaal | In-situ afwerkingslagen - Lijmlaag |

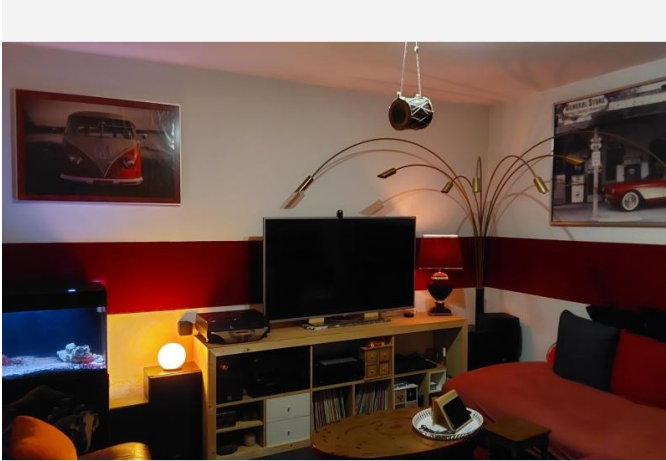
Overzichtsfoto

## Fiche 3: Pleisterwerk binnenmuren

Geen asbest

| Beschrijving | Pleisterwerk binnenmuren |
| Bindmiddel van materiaal | Gips - kalk |

| Opmerking | <p>Extrapolatie (negatieve) analyseresultaten appartement 101. (meer dan 25% van totaal aantal eenheden)</p> <p>Identieke materialen in identieke constructie waarbij inspectiegebieden zelfde eigenaar kennen.</p> |
