Asbestinventarisatetest

Belegstraat 76/301, 2018 Antwerpen

Attestnummer : 20250804-000318.000

Uitgegeven op : 04.08.2025

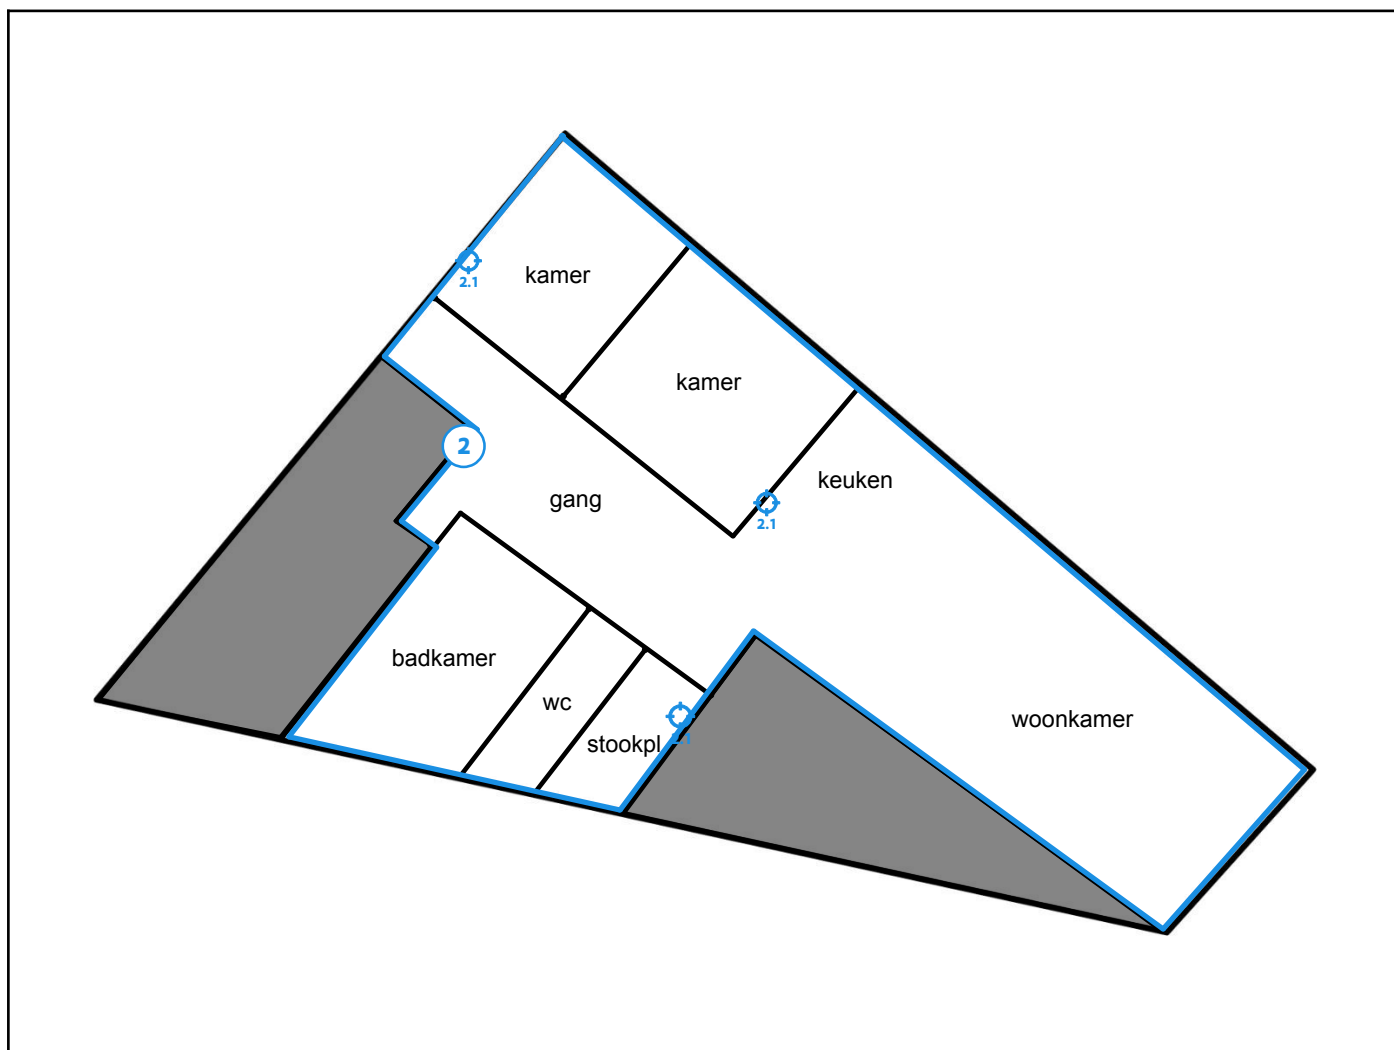
Plan 1.1: Appartement; pleister wand

Legende van plan 1.1: Appartement; pleister wand

Beschrijving	Type	Actie
2. Pleister wand	Geen asbest	-
2.1 Code: MM01	Mengmonster	-

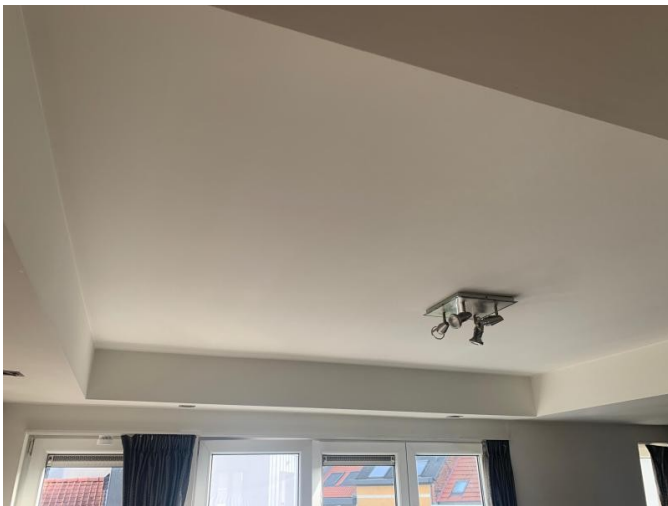
Vrije foto

Advies

Het materiaal achter het vals plafond kon op het moment van de inspectie niet nader worden onderzocht. De toepassing kan enkel a.d.h.v. een negatief labocertificaat als asbestvrij beschouwd worden. Verder onderzoek verrichten naar de samenstelling van de toepassing tot op de drager. Dit bij renovatie en/of sloop.

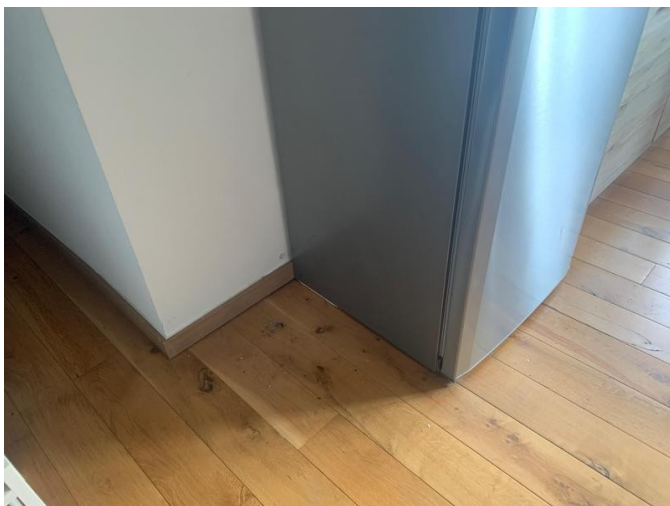
Overzichtsfoto

Fiche 2: Pleister wand

Geen asbest

#	Type	Referentie	Resultaat
2.1	Mengmonster	MM01	Geen asbest

Beschrijving	Pleister wand
Omgeving	Binnen
Primaire drager	Binnenwand
Bindmiddel van materiaal	Gips - kalk
Gebondenheid op basis van bindmiddel	Niet-hechtgebonden
Hoeveelheid (oppervlakte - dikte - aantal)	• 150,00 m ² - 1,00 cm - 1 stuk
Totaal volume	1,50 m ³
Identificatiemethode	Vaststelling met monsternamen
Destructieve handeling voor identificatie	Nee
Opmerking	Betreft al het waarneembare pleisterwerk binnen de geïnspecteerde zone.
