Asbestinventarisatetest

Generaal Van Merlenstraat 23A, 2600 Antwerpen

Attestnummer : 20260409-000025.000

Uitgegeven op : 09.04.2026

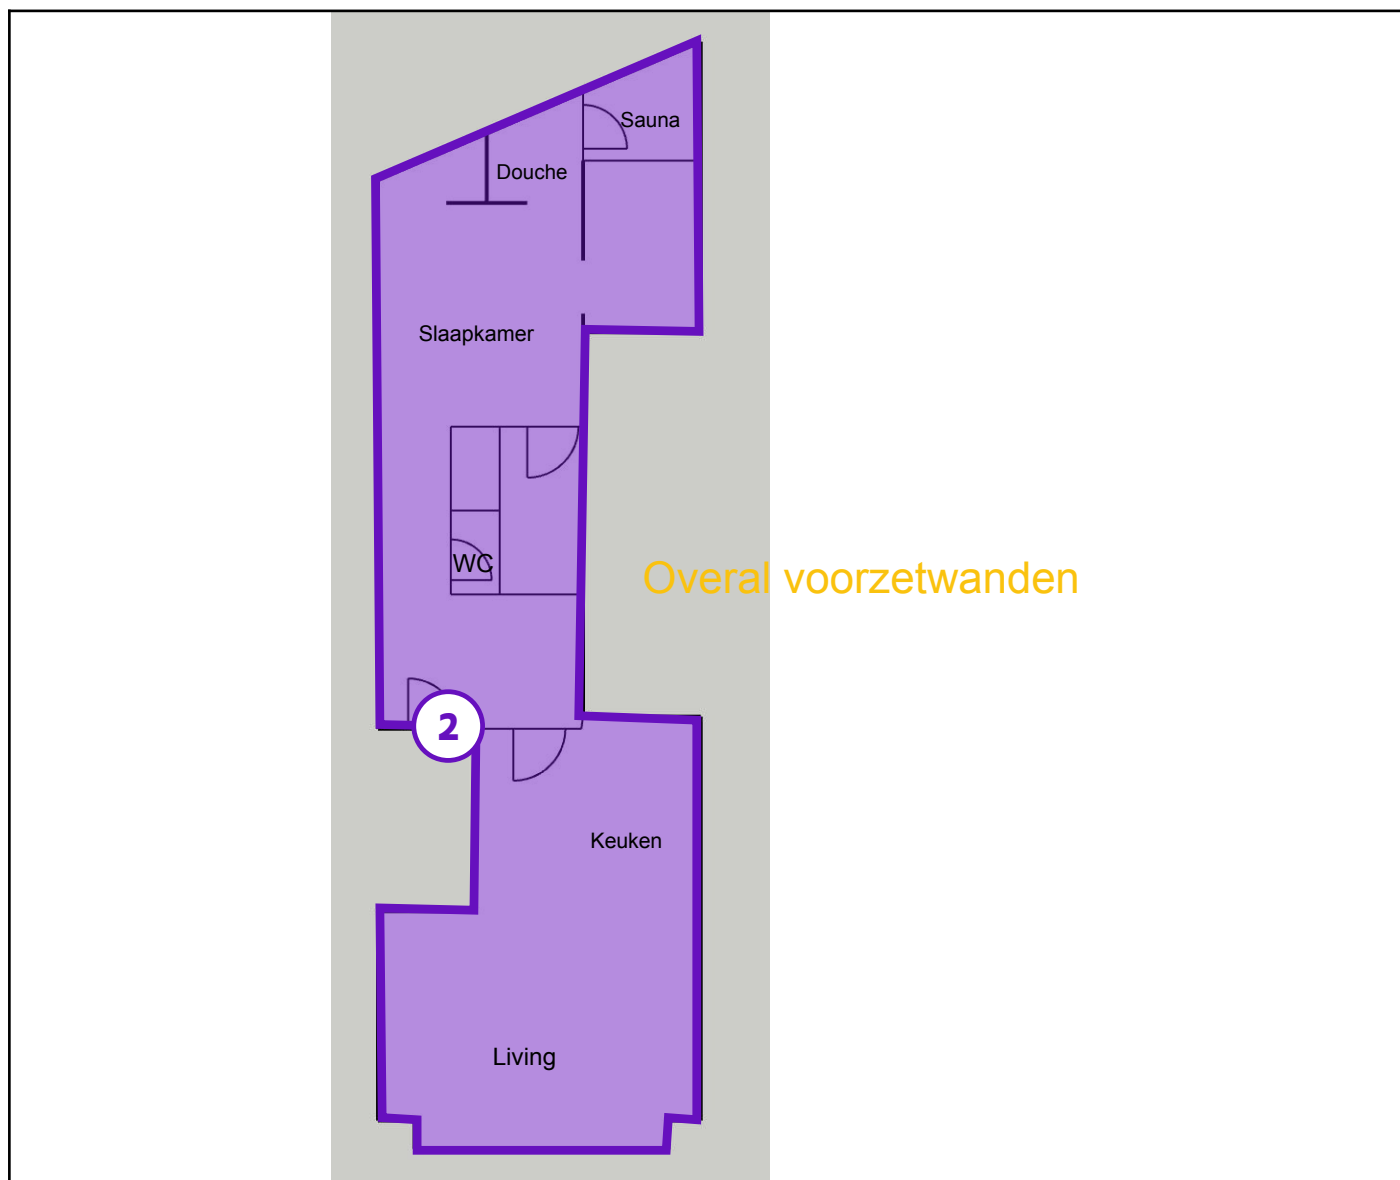
Plan 1.1: Appartement

Beschrijving	Type	Actie
1. Voorzetwanden (niet verdacht)	Advies	-
2. Verlaagd plafond	Advies	-

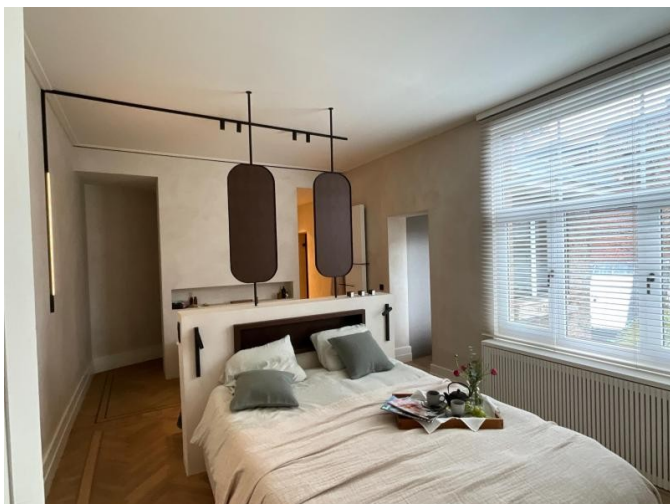
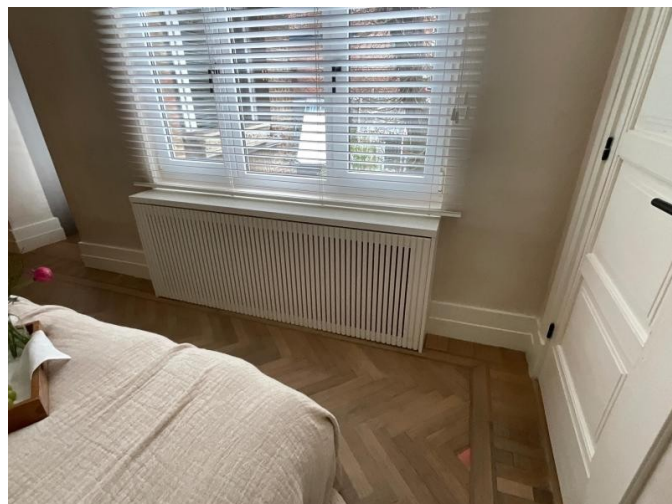
Er werden voorzetwanden (valse muren) aangebracht. Als deskundige kan ik geen uitspraak doen over eventuele asbestverdachte toepassingen die aanwezig zijn of verborgen zitten achter de voorzetwanden. Bij renovaties, sloop of verbouwingen is het aan te raden een destructieve asbestinventaris op te stellen voor deze ruimtes.

Basis voor advies	niet bemonsterbaar
Primaire drager	Binnenwand
(Asbest)materiaal	In-situ afwerkingslagen - Pleisterwerk (wand, plafond, ...)
Bindmiddel	Gips - kalk
Gebondenheid bindmiddel	Niet-hechtgebonden

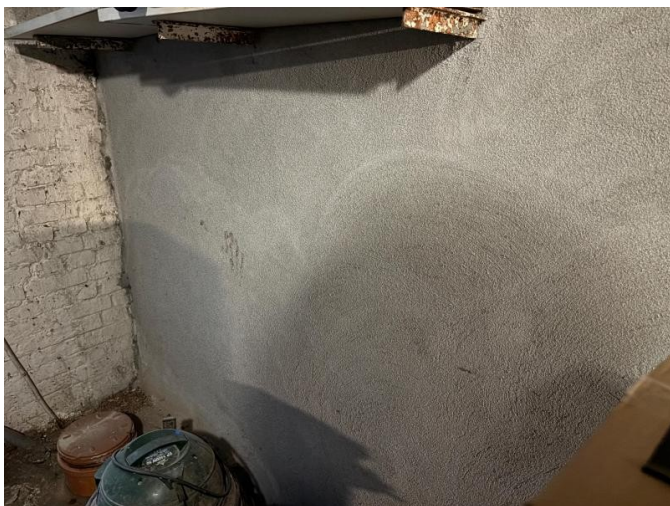
Fiche 3: Cementering

Conclusie

Geen asbest

#	Type	Referentie	Resultaat
3.1	Mengmonster	MM1	Geen asbest

Beschrijving	Cementering
Omgeving	Binnen
Primaire drager	Binnenwand
Bindmiddel van materiaal	Cement
Gebondenheid op basis van bindmiddel	Hecht
Hoeveelheid (oppervlakte - dikte - aantal)	• 20,00 m ² - 1,00 cm - 1 stuk
Totaal volume	0,20 m ³
Identificatiemethode	Een monstername door de asbestdeskundige met laboanalyse door een asbestlabo.
Destructieve handeling voor identificatie	Nee

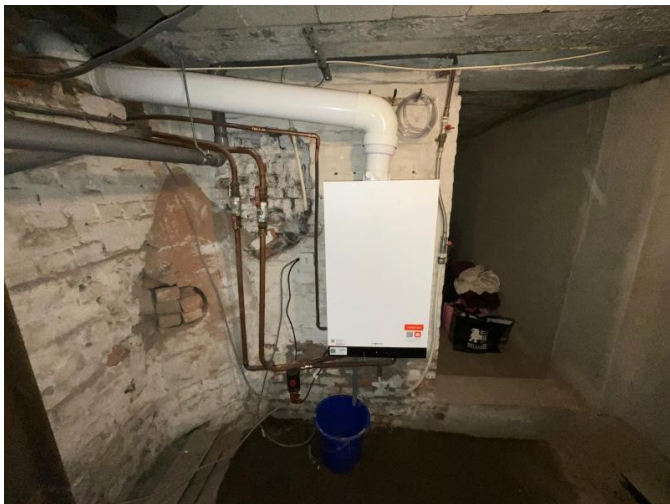
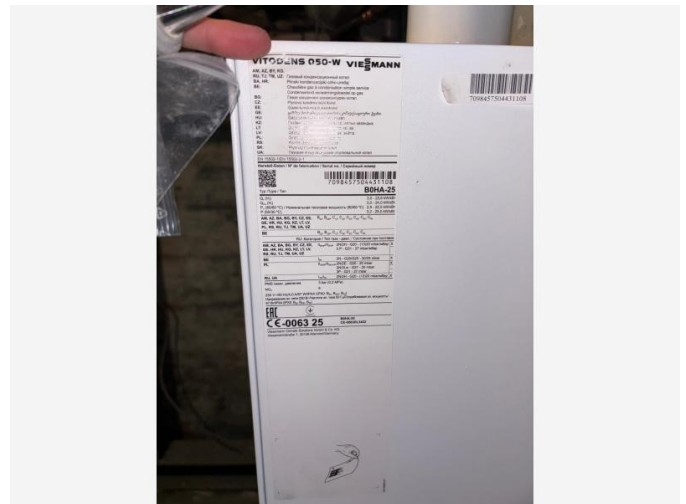
Beschrijving	Notitie	Terug te vinden op plannen
Fiche 4: Recente stookketel (bj>2001)	Bouwjaar 2025, collectieve ketel. Deze staat in privé berging.	-
Fiche 5: Kit ramen (niet verdacht)	Schrijnwerk aan woning is afgedicht met siliconen. Deze zijn niet asbestverdacht.	-
