Asbestinventarisatetest

Rucaplein 47, 2610 Antwerpen

Attestnummer : **20260416-000286.000**

Uitgegeven op : **16.04.2026**

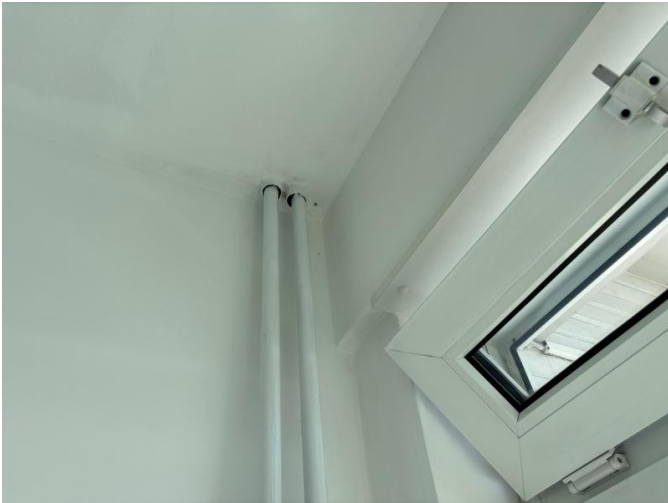
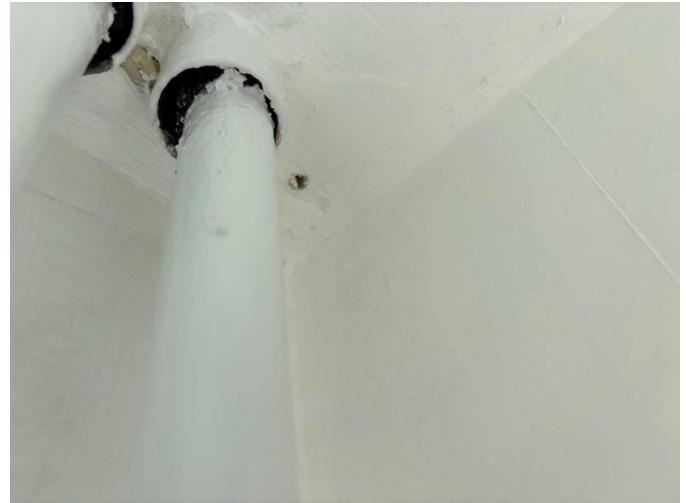
Fiche 3: Pleisterwerk plafond

Overzichtsfoto

Detailfoto

Geen asbest

#	Type	Referentie	Resultaat
3.1	Mengmonster	MM2	Geen asbest

Beschrijving	Pleisterwerk plafond
Omgeving	Binnen
Primaire drager	Plafond
Bindmiddel van materiaal	Gips - kalk
Gebondenheid op basis van bindmiddel	Niet-hechtgebonden
Hoeveelheid (oppervlakte - dikte - aantal)	• 100,00 m ² - 1,00 cm - 1 stuk
Totaal volume	1,00 m ³
Identificatiemethode	Een monstername door de asbestdeskundige met laboanalyse door een asbestlabo.
Destructieve handeling voor identificatie	Nee
Opmerking	<p>Volgens het inspectieprotocol is een monstername van het pleisterwerk verplicht om dit te identificeren als niet-asbesthoudend.</p> <p>De vermelde oppervlaktes, diktes en volumes betreffen een beredeneerde schatting.</p> <p>Er worden geen rechten verleend aan deze oppervlaktes/diktes/volumes.</p> <p>Staal genomen in een natte en droge ruimte, geen strappenhal en cv ruimte aanwezig.</p>

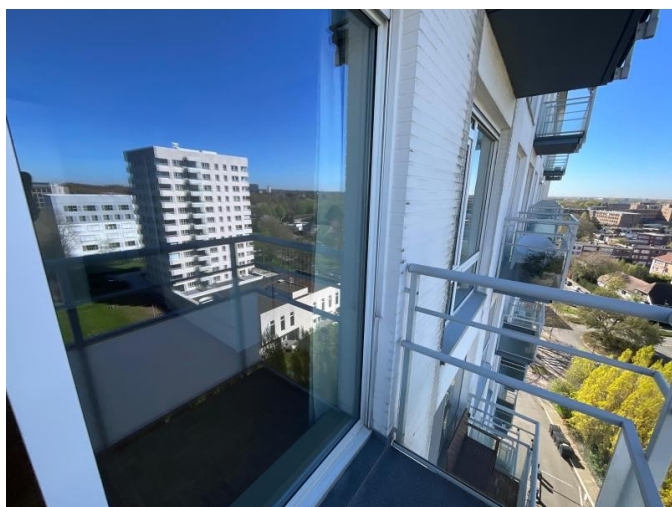
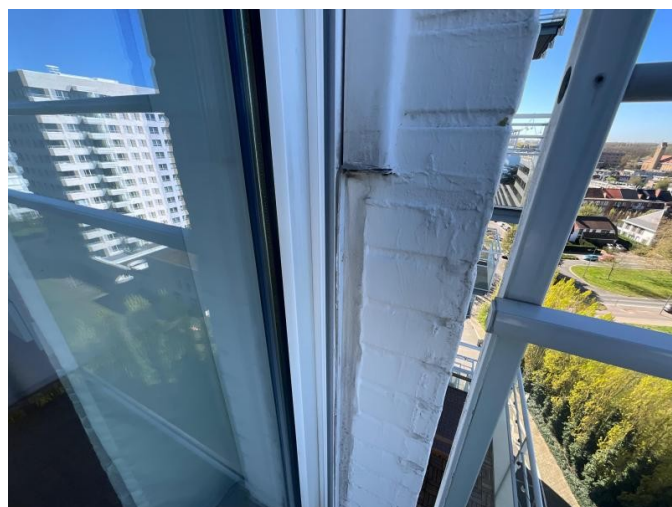
Beschrijving	Notitie	Terug te vinden op plannen
Fiche 4: Kit ramen (niet verdacht)	Schrijnwerk aan woning is afgedicht met siliconen. Deze zijn niet asbestverdacht.	-

Situeringfoto

Detailfoto
