Asbestinventarisatetest

Kruishofstraat 146C/132, 2020 Antwerpen

Attestnummer : 20230907-000187.000

Zone 1: Hoofdgebouw

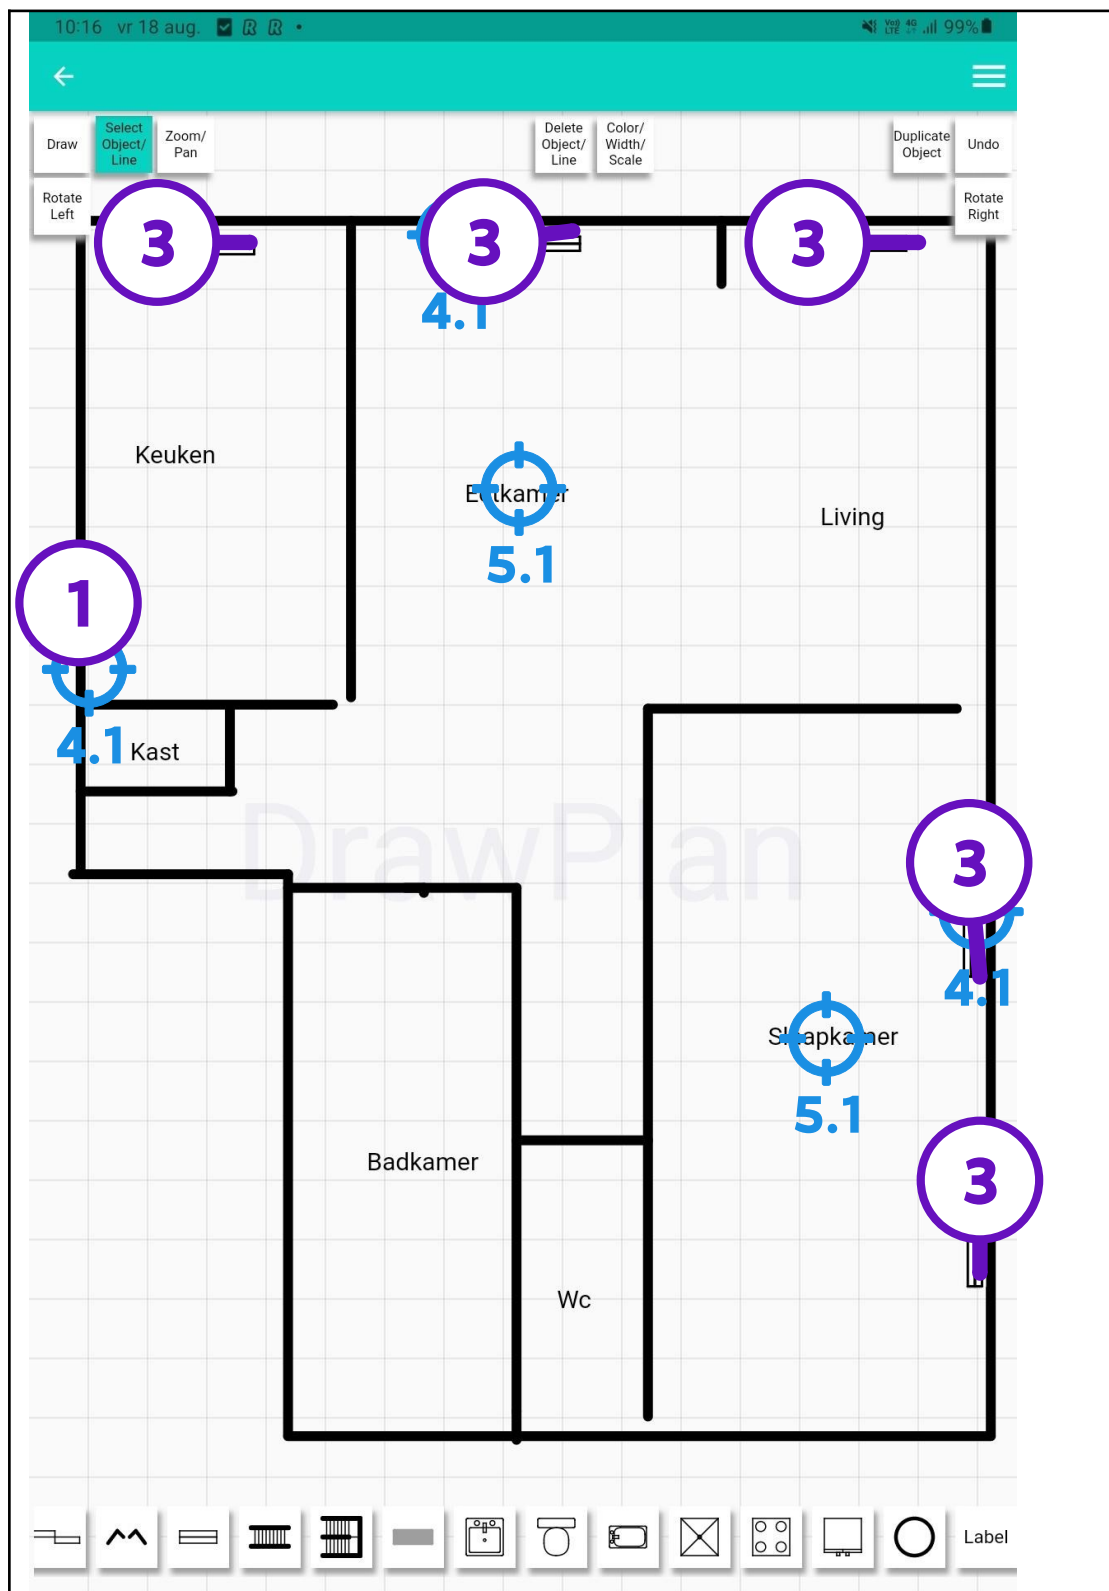
Plan 1.1: Screenshot_20230818_101627

1. doorvoerbuis koker gemeenschappelijke delen	Advies	-
3. gietijzeren verwarmingselementen	Advies	-
4. pleisterwerk muren	Geen asbest	-
4.1 Code: MW 1	Mengmonster	-
5. pleisterwerk plafond	Geen asbest	-
5.1 Code: MP 2	Mengmonster	-

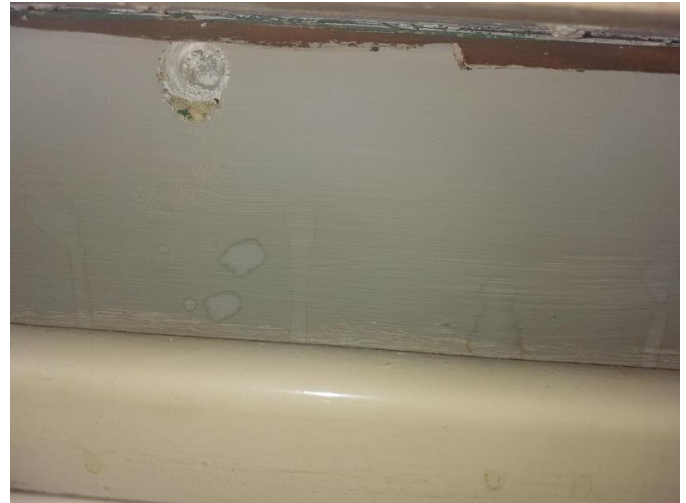
Fiche 4: pleisterwerk muren

Geen asbest

#	Type	Referentie	Resultaat
4.1	Mengmonster	MW 1	Geen asbest

Beschrijving	pleisterwerk muren
Omgeving	Binnen
Primaire drager	Binnenwand
Bindmiddel van materiaal	Gips - kalk

Gebondenheid op basis van bindmiddel	Niet-hechtgebonden
Hoeveelheid (oppervlakte - dikte - aantal)	• 180,00 m ² - 1,50 cm - 1 stuk
Totaal volume	2,70 m ³
Identificatiemethode	Vaststelling met monstername
Destructieve handeling voor identificatie	Nee

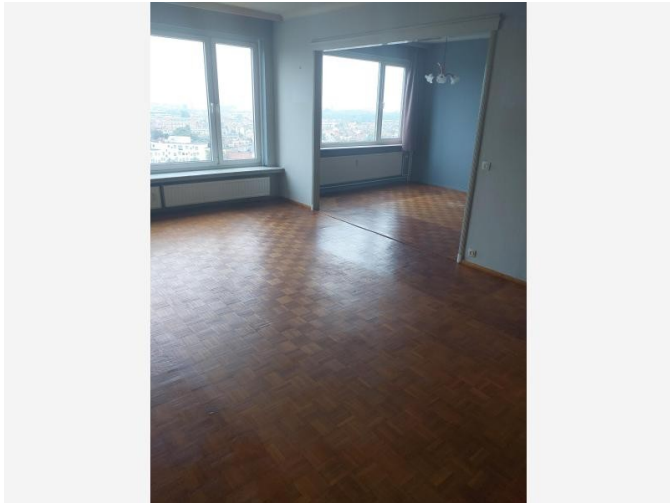
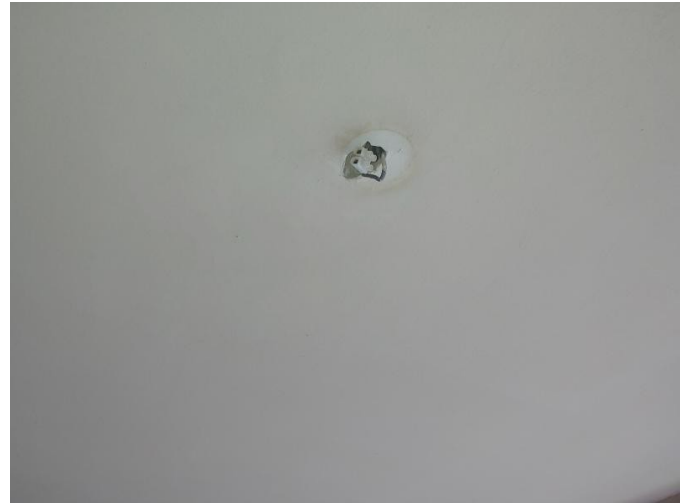
Fiche 5: pleisterwerk plafond

Geen asbest

#	Type	Referentie	Resultaat
5.1	Mengmonster	MP 2	Geen asbest

Beschrijving	pleisterwerk plafond
Omgeving	Binnen
Primaire drager	Binnenwand
Bindmiddel van materiaal	Gips - kalk

Gebondenheid op basis van bindmiddel	Niet-hechtgebonden
Hoeveelheid (oppervlakte - dikte - aantal)	• 80,00 m ² - 1,50 cm - 1 stuk
Totaal volume	1,20 m ³
Identificatiemethode	Vaststelling met monstername
Destructieve handeling voor identificatie	Nee
