# Asbestinventarisatetest

Vredebaan 58/1, 2640 Mortsel

Attestnummer : 20260515-000040.000

Uitgegeven op : 15.05.2026

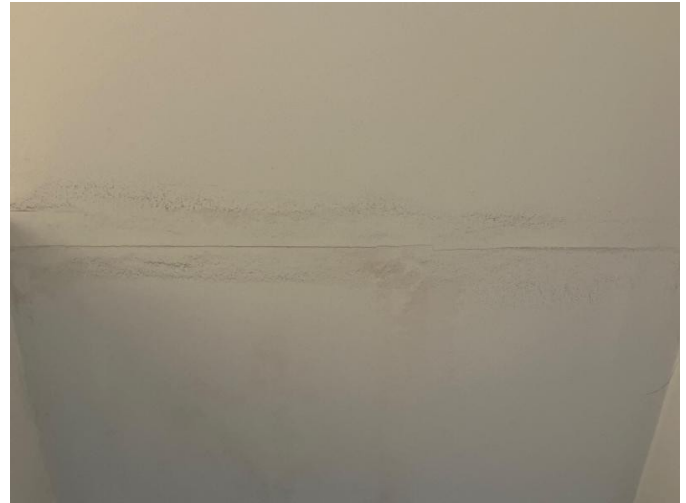
Situeringfoto

Detailfoto

De plafonds in de woning zijn afgewerkt met valse plafonds. Aangezien dit een niet-destructief onderzoek betreft, is er niet onderzocht wat er zich mogelijks achter dit verlaagd plafond bevindt. Het is dus aangewezen om bijkomend onderzoek uit te voeren bij werken.

Basis voor advies	De asbestdeskundige beoordeelt het materiaal als niet-asbestverdacht.
-------------------	---

Geen asbest

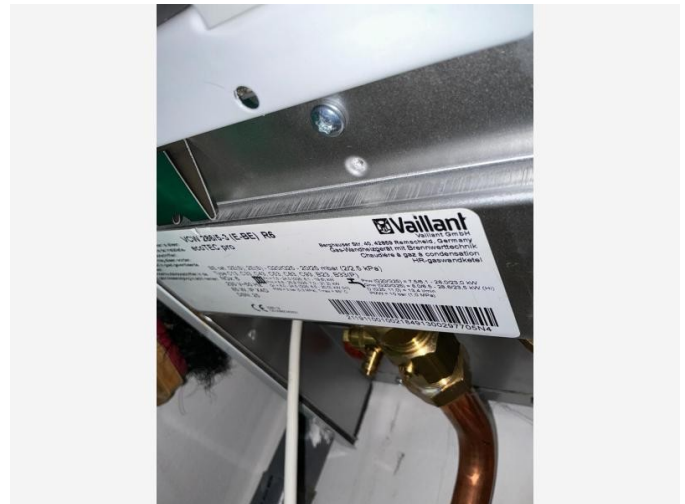
## Fiche 3: Recente stookketel (bj>2001)

*Situeringfoto*

*Detailfoto*

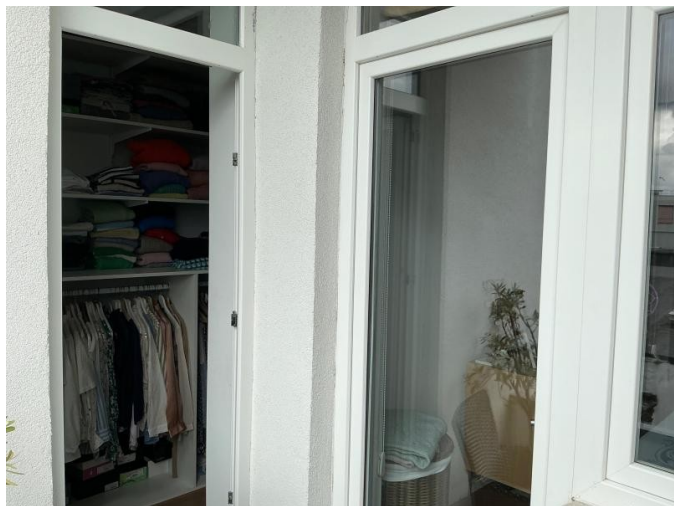
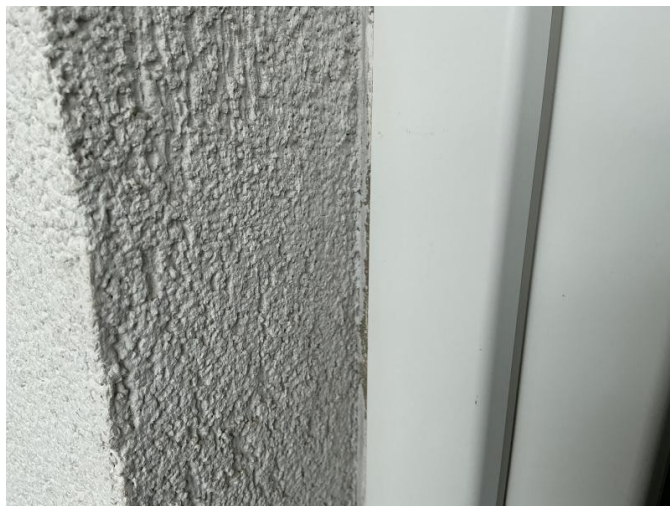
## Fiche 4: Kit ramen (niet verdacht)

*Situeringfoto*

*Detailfoto*
