Asbestinventarisatetest

Grottesteenweg 618/1, 2600 Antwerpen

Attestnummer : 20250305-000126.000

Uitgegeven op : 05.03.2025

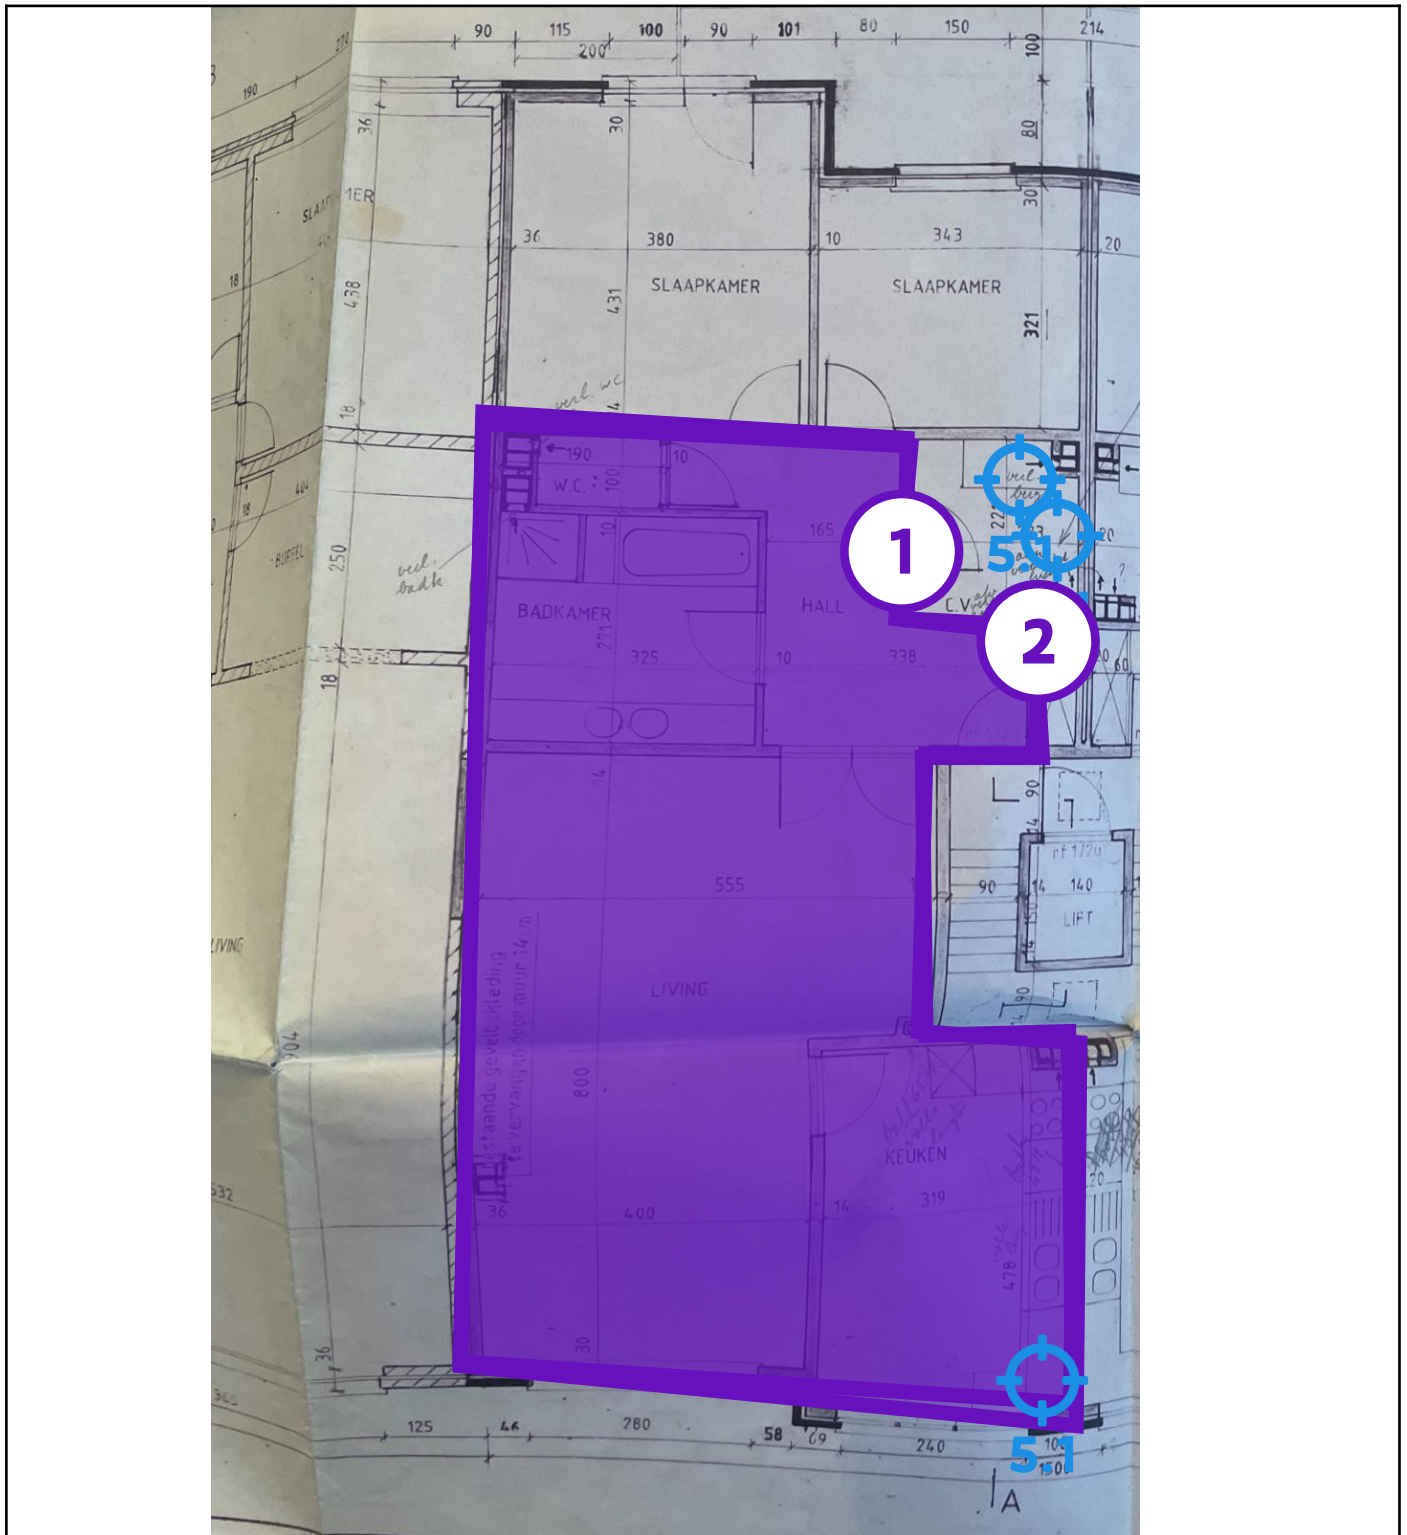
Plan 1.1: Appartement plan

2. Vloertegels (niet-asbestverdacht)	Advies	-
4. Pleisterwerk muren (hoeveelheden)	Geen asbest	-
4.1 Code: M01	Mengmonster	-
5. Pleisterwerk plafonds	Geen asbest	-
5.1 Code: M02	Mengmonster	-
