Asbestinventarisatetest

Grotesteenweg 641/4, 2600 Antwerpen

Attestnummer : **20260507-000327.000**

Uitgegeven op : **07.05.2026**

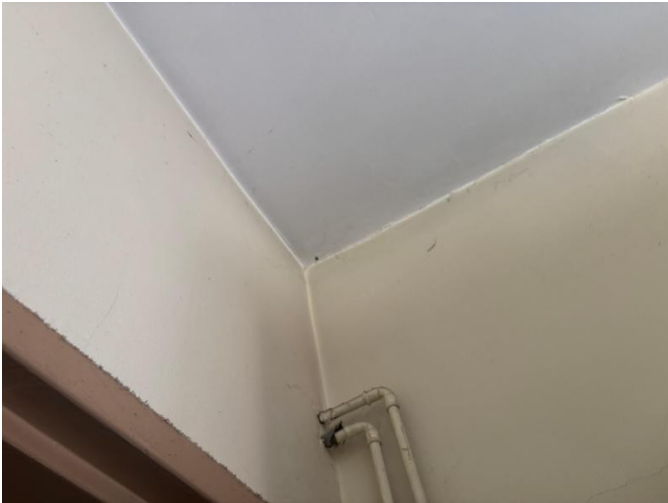
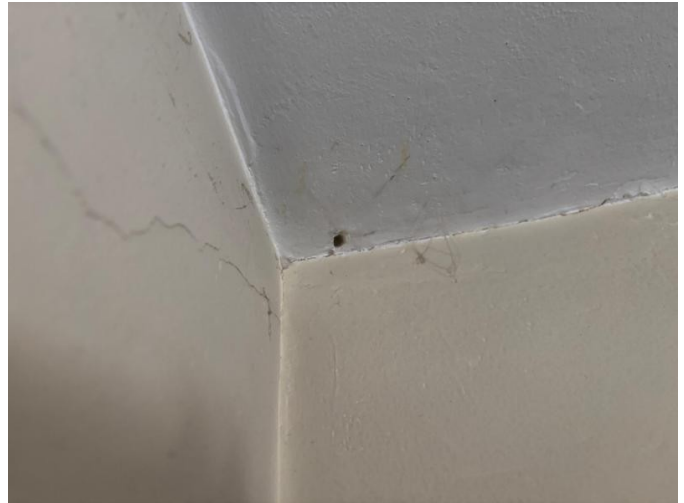
Fiche 2: Pleisterwerk plafond

Geen asbest

#	Type	Referentie	Resultaat
2.1	Mengmonster	MM2	Geen asbest

Beschrijving	Pleisterwerk plafond
Omgeving	Binnen
Primaire drager	Plafond
Bindmiddel van materiaal	Gips - kalk
Gebondenheid op basis van bindmiddel	Niet-hechtgebonden
Hoeveelheid (oppervlakte - dikte - aantal)	• 60,00 m ² - 1,00 cm - 1 stuk
Totaal volume	0,60 m ³
Identificatiemethode	Een monstername door de asbestdeskundige met laboanalyse door een asbestlabo.
Destructieve handeling voor identificatie	Nee
Opmerking	<p>Volgens het inspectieprotocol is een monstername van het pleisterwerk verplicht om dit te identificeren als niet-asbesthoudend.</p> <p>Er worden geen rechten verleend aan deze oppervlaktes/diktes/volumes.</p> <p>Staal genomen in een droge, natte ruimte en aan de cv ketel. Geen trappenhal.</p>

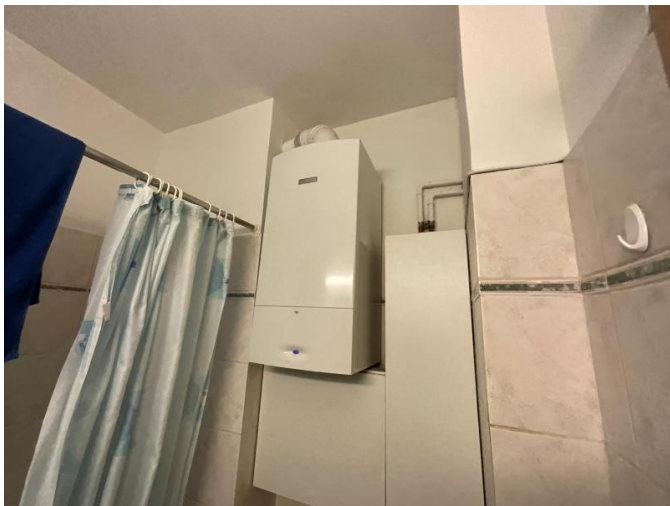
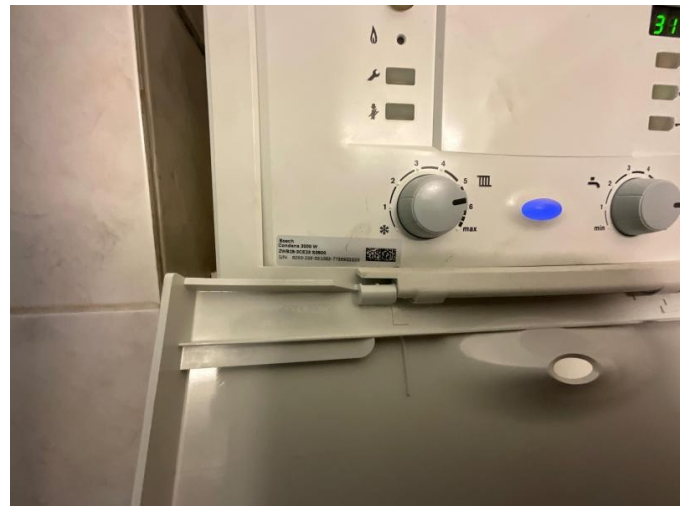
Beschrijving	Notitie	Terug te vinden op plannen
Fiche 3: Recente stookketel (bj>2001)	Bouwjaar 2022, staat in de badkamer.	-
Fiche 4: Kit ramen (niet verdacht)	Schrijnwerk aan woning is afgedicht met siliconen. Deze zijn niet asbestverdacht.	-
