Asbestinventarisatetest

Prins Albertlei 26/301, 2600 Antwerpen

Attestnummer : 20231214-000401.000

Uitgegeven op : 14.12.2023

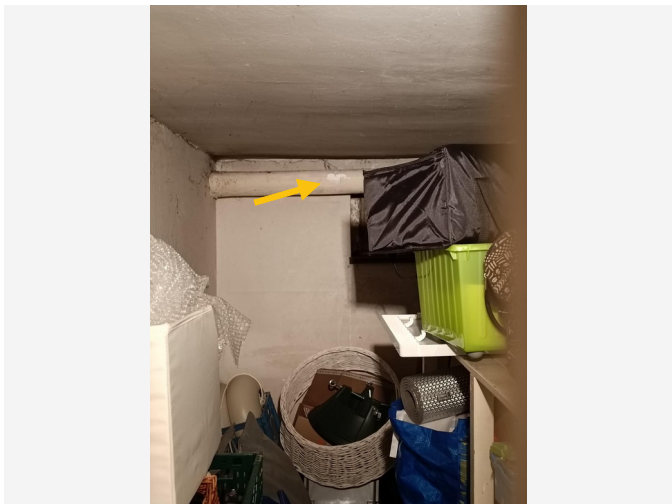
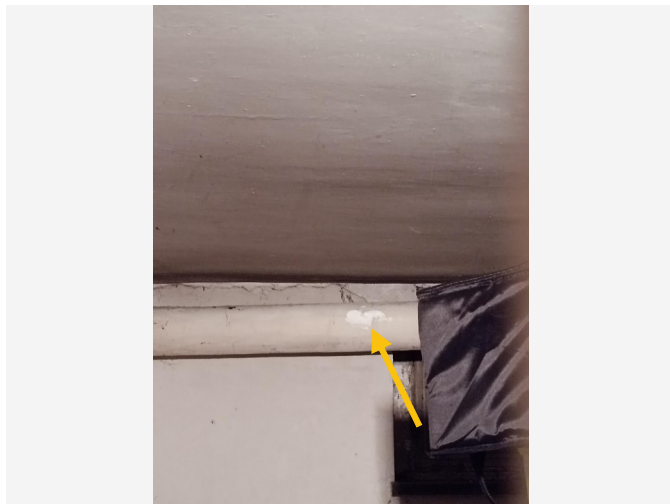
Fiche 3: buis isolatie kelderberging

Overzichtsfoto

Detailfoto

Geen asbest

#	Type	Referentie	Resultaat
3.1	Puntmonster	03	Geen asbest

Beschrijving	buis isolatie kelderberging
Omgeving	Binnen
Primaire drager	HVAC infrastructuur en uitrustig
Bindmiddel van materiaal	Gips - kalk

Gebondenheid op basis van bindmiddel	Niet-hechtgebonden
Hoeveelheid (lengte - omtrek - dikte - aantal)	<ul style="list-style-type: none">• 1,50 m - 30,00 cm - 2,00 cm - 1 stuk
Totaal volume	0,009 m ³
Identificatiemethode	Vaststelling met monstername
Destructieve handeling voor identificatie	Nee

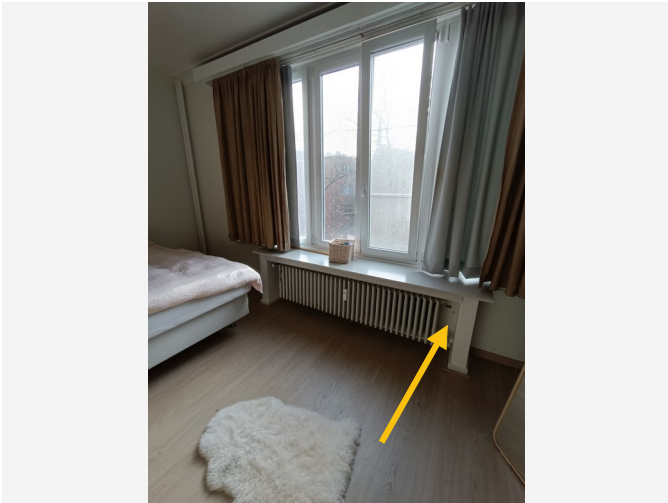
Fiche 4: muur pleister

Overzichtsfoto

Detailfoto

Geen asbest

#	Type	Referentie	Resultaat
4.1	Mengmonster	01	Geen asbest

Beschrijving	muur pleister
Omgeving	Binnen
Primaire drager	Binnenwand
Bindmiddel van materiaal	Gips - kalk

Gebondenheid op basis van bindmiddel	Niet-hechtgebonden
Hoeveelheid (oppervlakte - dikte - aantal)	• 150,00 m ² - 2,00 cm - 1 stuk
Totaal volume	3,00 m ³
Identificatiemethode	Vaststelling met monstername
Destructieve handeling voor identificatie	Nee
Opmerking	stooklokaal bevindt zich in de kelder.
