# Asbestinventarisatattest

Quinten Matsijslei 32/1, 2018 Antwerpen

Attestnummer : 20241225-000043.000

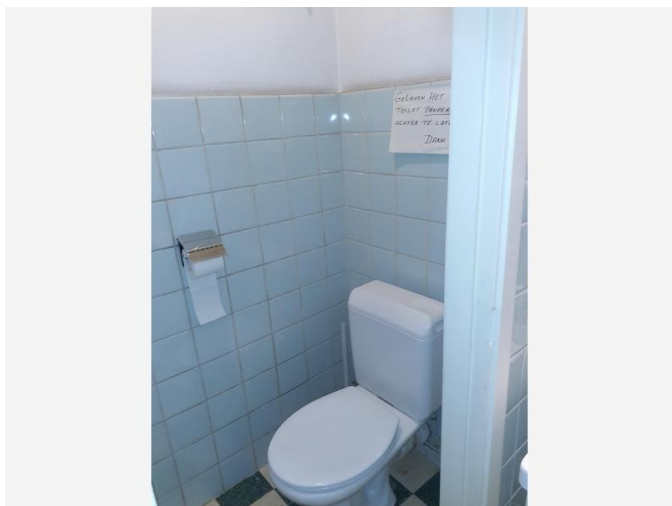
| Fiche 2: Faience tegel lijm wc, keuken..... | 16 |

In kader van niet destructief onderzoek konden wij de tegel lijm niet bemonsteren. bij eventuele werken stalen laten bijnemen.

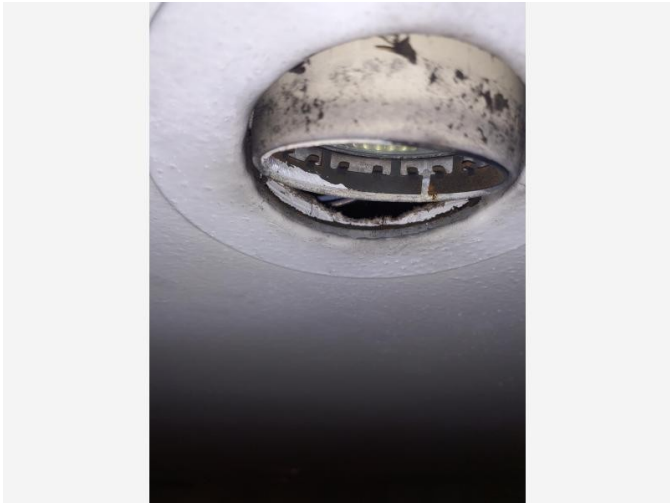
| Fiche 3: verlaagde gyproc plafonds..... | 17 |

We konden geen monsters nemen van het plafond omdat het verlaagd is met gyprocplaten. Bij eventuele toekomstige werkzaamheden extra stalen bijnemen.
