## Keuringsverslag van een elektrische laagspanning- en zeer lage spanningsinstallatie

Straatnaam Paviljoenlaan  
Huisnummer 9  
Busnummer 401  
Postcode 2610  
Gemeente WILRIJK  
Land België

Controlebezoek van een huishoudelijke installatie volgens (KB 08/09/2019) - AREI Boek 1- 6.5. en 4.2.4.3.

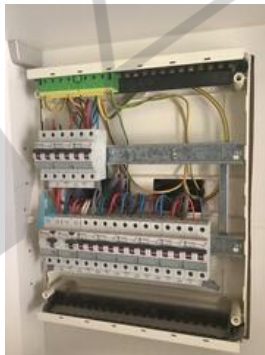
Afbeelding schakel- en verdeelbord:

| Aantal kringen | Curve | Bescherming IN (A) | (andere) | P | Sectie (mm²) |
|---|---|---|---|---|---|
| Visueel nazicht (algemeen) | OK | Directe aanraking | NOK | Indirecte aanraking | OK |

- I1.01 Eéndraadschema van de installatie is niet aanwezig. (Boek 1 Afdeling 2.12 - 2.13 en 3.1.2)
- I1.03 Situatieschema van de installatie is niet aanwezig. (Boek 1 Afdeling 2.12 - 2.13 en 3.1.2)
- I5.01 De aanduiding van de stroomkringen en/of apparatuur, aansluitklemmen, enz dient aangebracht of vervolledigd te worden. (Boek 1 Onderafdeling 3.1.3.1. en 3.1.3.3.A. en 5.1.6.1)
- I5.02 Elke elementaire stroombaan moet met een hoofdletter aangeduid worden. Elk lichtpunt, contactdoos, moeten genummerd worden in volgorde gezien vanaf de beschermingsinrichting tegen overstroom. (Boek 1 onderafdeling 3.1.2.1.)
- I5.11 Niet gebruikte invoeringen van het verdeelbord zijn niet correct of onvoldoende afgedicht. (Boek 1 Afdeling 5.1.4. en 4.2.2.3.)
- N3 Het is niet uitgesloten dat bij een nacontrole bijkomende inbreuken worden vastgesteld bij voorleggen schema's.

De elektrische installatie voldoet niet aan de voorschriften van het KB 08/09/2019 - AREI Boek 1. Een aanvullend bezoek moet door hetzelfde organisme worden uitgevoerd vóór 2/10/2026. De werken, nodig om de tijdens het controlebezoek vastgestelde inbreuken te doen verdwijnen, moeten zonder vertraging worden uitgevoerd en alle gepaste maatregelen worden genomen opdat, indien de installatie in dienst blijft, deze inbreuken geen gevaar vormen voor de personen of goederen.
