# Asbestinventarisatetest

Ruggeveldlaan 759/GV- L, 2100 Antwerpen

Attestnummer : **20250916-000142.000**

## Zone 1: Hoofdgebouw

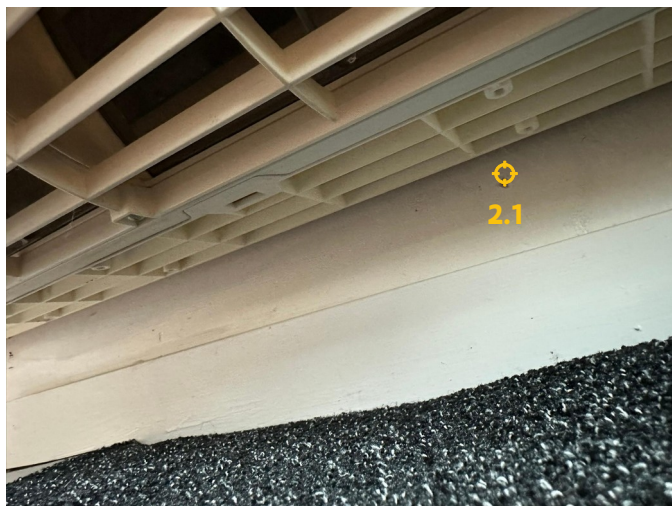
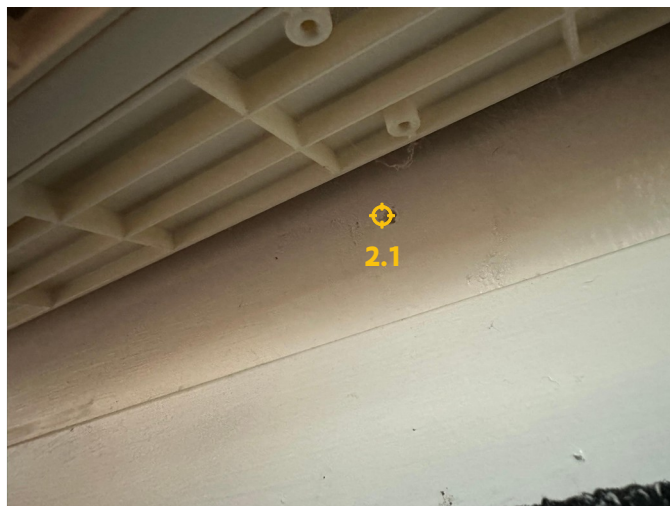
## Fiche 2: Pleisterwerk wanden

Geen asbest

Overzichtsfoto

Detailfoto

| Opmerking | De hoeveelheid is een schatting en kan afwijken van de werkelijke toestand. Waar mogelijk, wordt staalname uitgevoerd conform het inspectieprotocol: in een droge ruimte zoals een slaapkamer, in een natte ruimte zoals een keuken of badkamer, in een traphal en in een stookruimte. Alle muren bevatten pleisterwerk. plafonds bevatten gipsplaten. |
