Asbestinventarisatetest

Hoogboomsteenweg 35/0001, 2930 Brasschaat

Attestnummer : 20250216-000119.000

Uitgegeven op : 16.02.2025

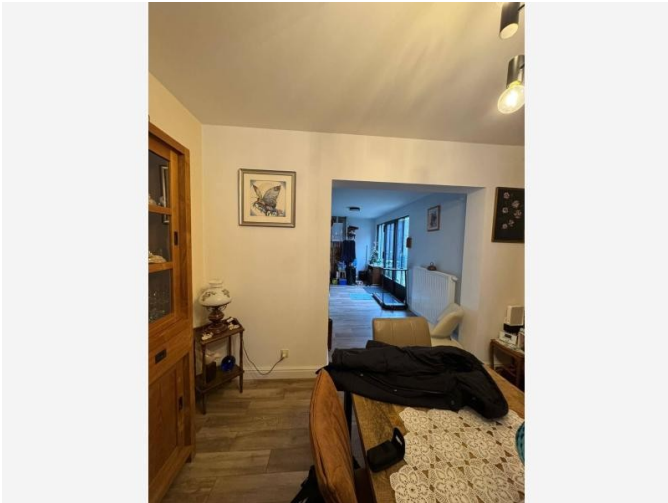
Fiche 6: Pleisterwerk plafonds

Overzichtsfoto

Detailfoto

Conclusie

Geen asbest

#	Type	Referentie	Resultaat
6.1	Mengmonster	P2	Geen asbest

Beschrijving	Pleisterwerk plafonds
Omgeving	Binnen
Primaire drager	Plafond
Bindmiddel van materiaal	Gips - kalk
Gebondenheid op basis van bindmiddel	Niet-hechtgebonden
Hoeveelheid (oppervlakte - dikte - aantal)	• 75,00 m ² - 1,00 cm - 1 stuk
Totaal volume	0,75 m ³
Identificatiemethode	Vaststelling met monstername
Destructieve handeling voor identificatie	Nee
