Asbestinventarisatetest

Boekstraat 95, 2610 Antwerpen
Gemeenschappelijke delen

Attestnummer : 20260410-000200.000

Uitgegeven op : 10.04.2026

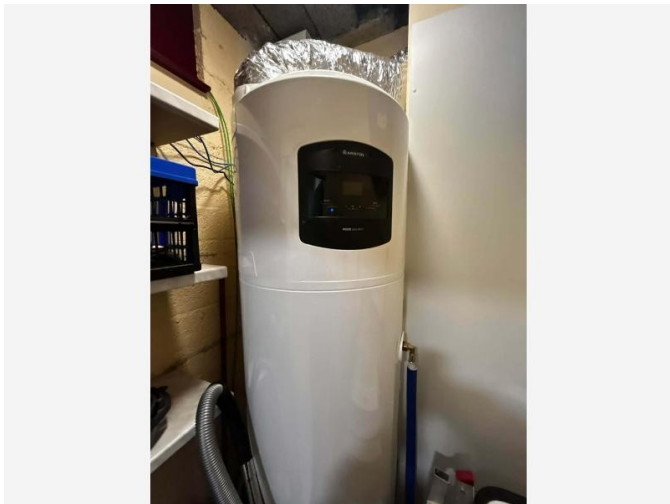
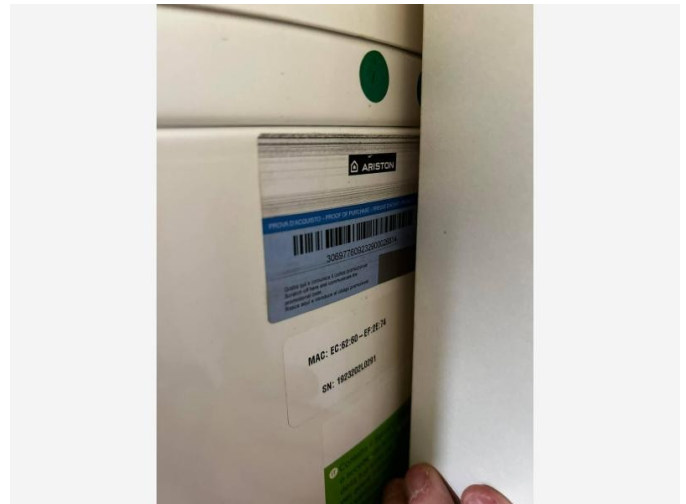
Beschrijving	Notitie	Terug te vinden op plannen
Fiche 3: Ketel	Nieuwe warmtepomp	-
Fiche 4: Kitten ramen	De kisten van de ramen bestaan uit rubber of siliconen, deze zijn niet-asbestverdacht.	-
