Asbestinventarisatetest

Boekstraat 95/001, 2610 Antwerpen

Attestnummer : **20260410-000195.000**

Zone 1: Hoofdgebouw

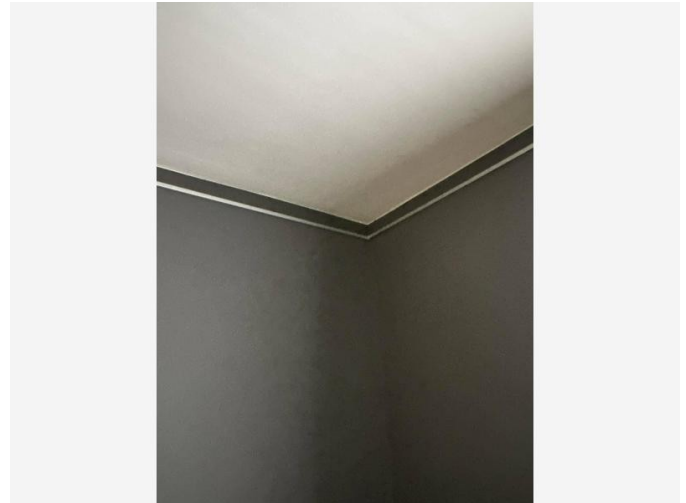
Overzichtsfoto

Detailfoto

Geen asbest

Beschrijving	Pleisterwerk
Omgeving	Binnen
Primaire drager	Binnenwand
Bindmiddel van materiaal	Gips - kalk
Gebondenheid op basis van bindmiddel	Niet-hechtgebonden
Hoeveelheid (oppervlakte - dikte - aantal)	• 40,00 m ² - 0,20 cm - 1 stuk
Totaal volume	0,08 m ³
Identificatiemethode	De asbestdeskundige gebruikt een bestaande laboanalyse als bewijsdocument met bevestiging door vaststelling en expertise.
Destructieve handeling voor identificatie	Nee
Opmerking	Het pleisterwerk in kamers 1.02, 2.01 en 2.02 zijn bemonsterd. Omdat deze in dezelfde bouwfases zijn opgetrokken mogen de laboanalyses geëxtrapoleerd worden.
