# Asbestinventarisatetest

Sint-Sebastiaanstraat 45/101, 2610 Antwerpen

Attestnummer : **20230508-000282.000**

Uitgegeven op : **08.05.2023**

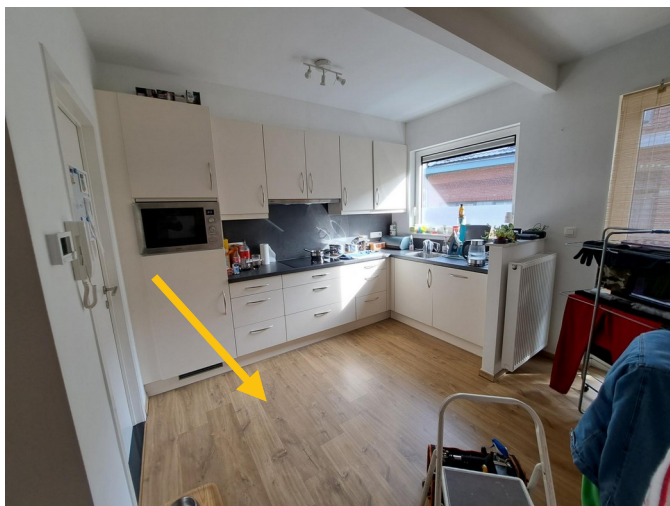
Vrije foto

Het is zonder destructie niet mogelijk vast te stellen wat er onder de laminaat ligt.

| Identificatiemethode | niet vast te stellen (middenlange termijn beperking) |
| Primaire drager | Vloer |

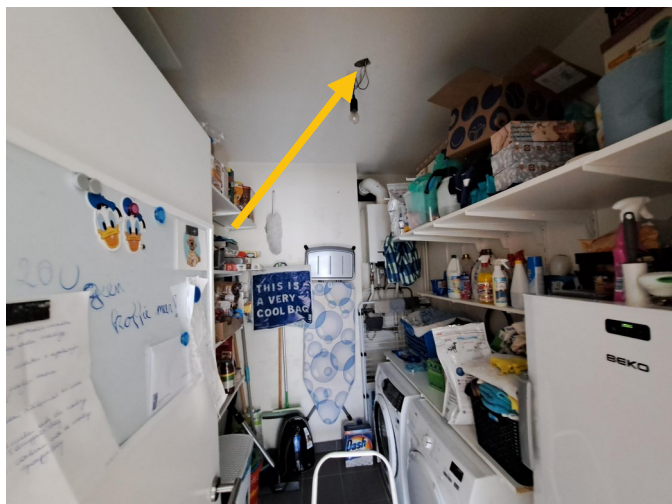
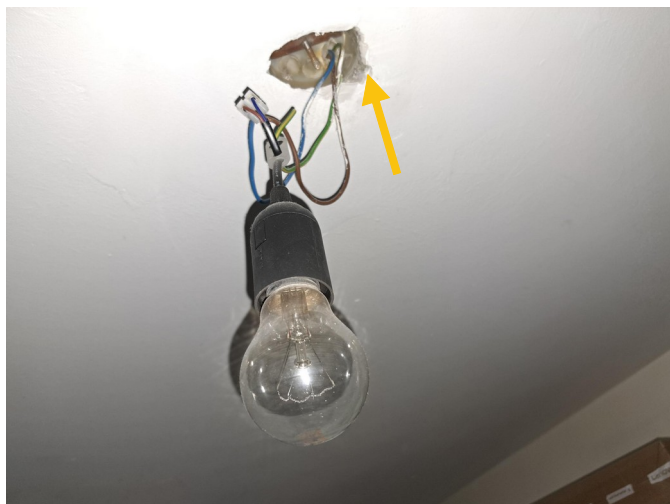
## Fiche 4: Pleisterwerk plafond

Geen asbest

| # | Type | Referentie | Resultaat |
|---|---|---|---|
| 4.1 | Mengmonster | 2303144002 | Geen asbest |

| Beschrijving | Pleisterwerk plafond |
| Bindmiddel van materiaal | Gips - kalk |

| Gebondenheid op basis van bindmiddel | Niet-hechtgebonden |
| Hoeveelheid (oppervlakte - dikte - aantal) | <ul style="list-style-type: none"> <li>• 70,00 m<sup>2</sup> - 1,00 cm - 1 stuk</li> </ul> |
