# Asbestinventarisatetest

Liersesteenweg 135/11, 2520 Ranst

Attestnummer : 20240809-000080.000

**Asbestveilig**

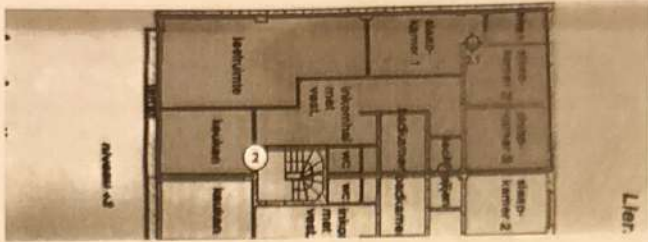
Legende van plan 1.1: CamScanner 2024-08-05 13.44

| Beschrijving | Type | Actie |
|---|---|---|
| 2. Mengstaal Pleisterwerk Wand | Geen asbest | - |
| 2.1 Code: MM 01 | Mengmonster | - |

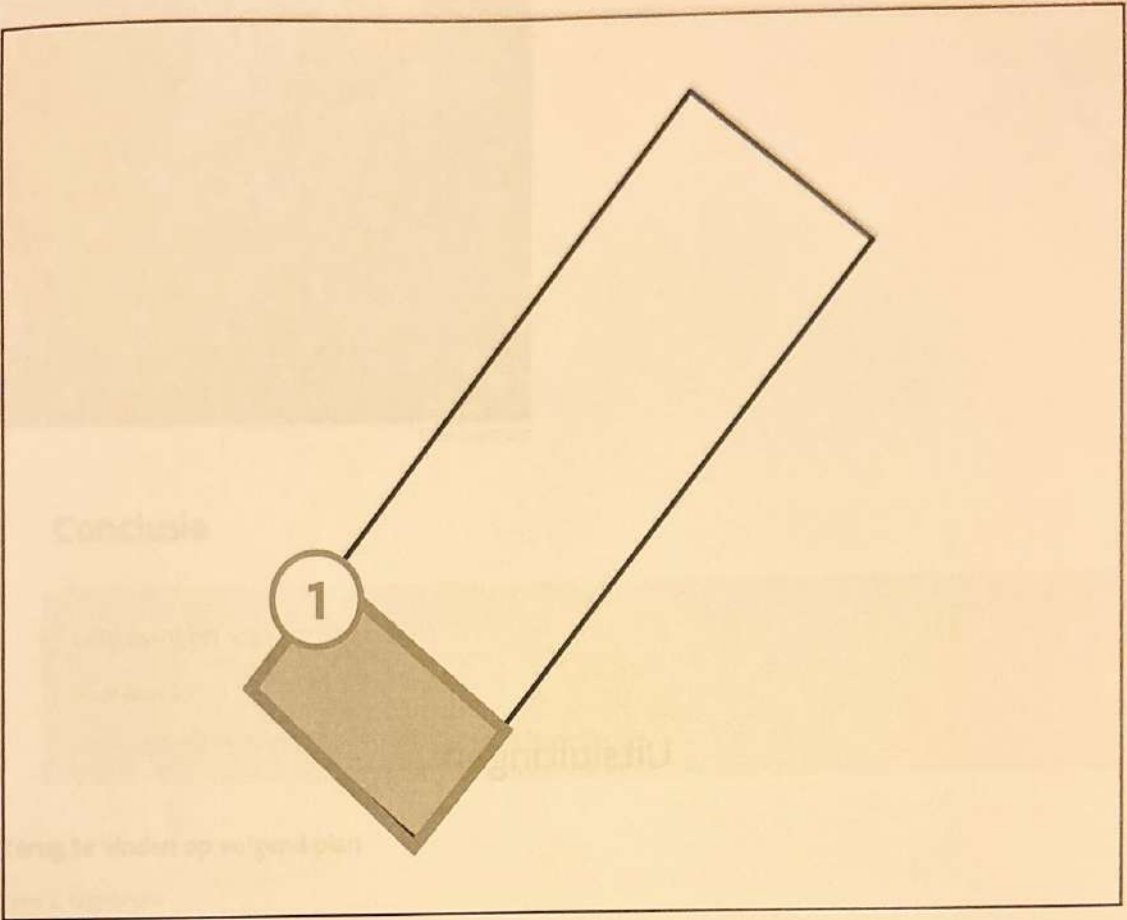
Plan 2.1: Bijgebouw plan

| Beschrijving | Type | Actie |
|---|---|---|
| 1. houten constructie | Uitsluiting | - |

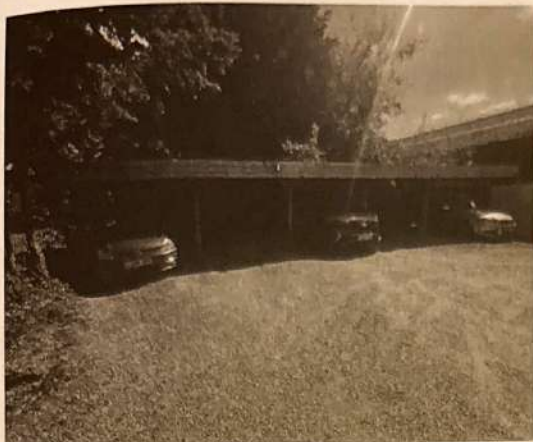
Situeringsfoto

#### Uitgesloten van inspectie

Bouwjaar: 2015

*Constructies gebouwd vanaf 2001 moeten niet onderzocht worden*

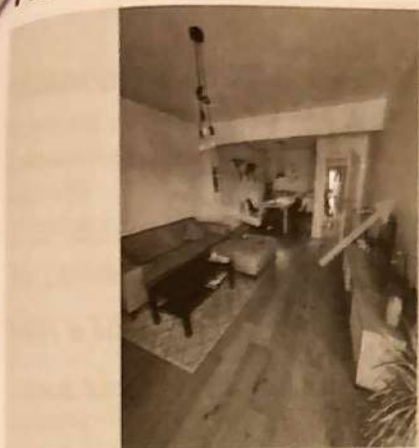
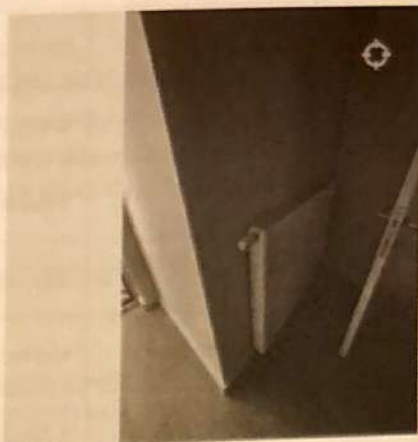
## Fiche 2: Mengstaal Pleisterwerk Wand

Geen asbest

| # | Type | Referentie | Resultaat |
|---|---|---|---|
| 2.1 | Mengmonster | MM 01 | Geen asbest |

| Beschrijving | Mengstaal Pleisterwerk Wand |
| Bindmiddel van materiaal | Gips - kalk |
| Gebondenheid op basis van bindmiddel | Niet-hechtgebonden |
| Hoeveelheid (oppervlakte - dikte - aantal) | • 200,00 m <sup>2</sup> - 2,00 cm - 1 stuk |
