# Asbestinventarisatattest

August Vermeylenlaan 3/22, 2050 Antwerpen

Attestnummer : 20240516-000473.000

**Niet-asbestveilig**

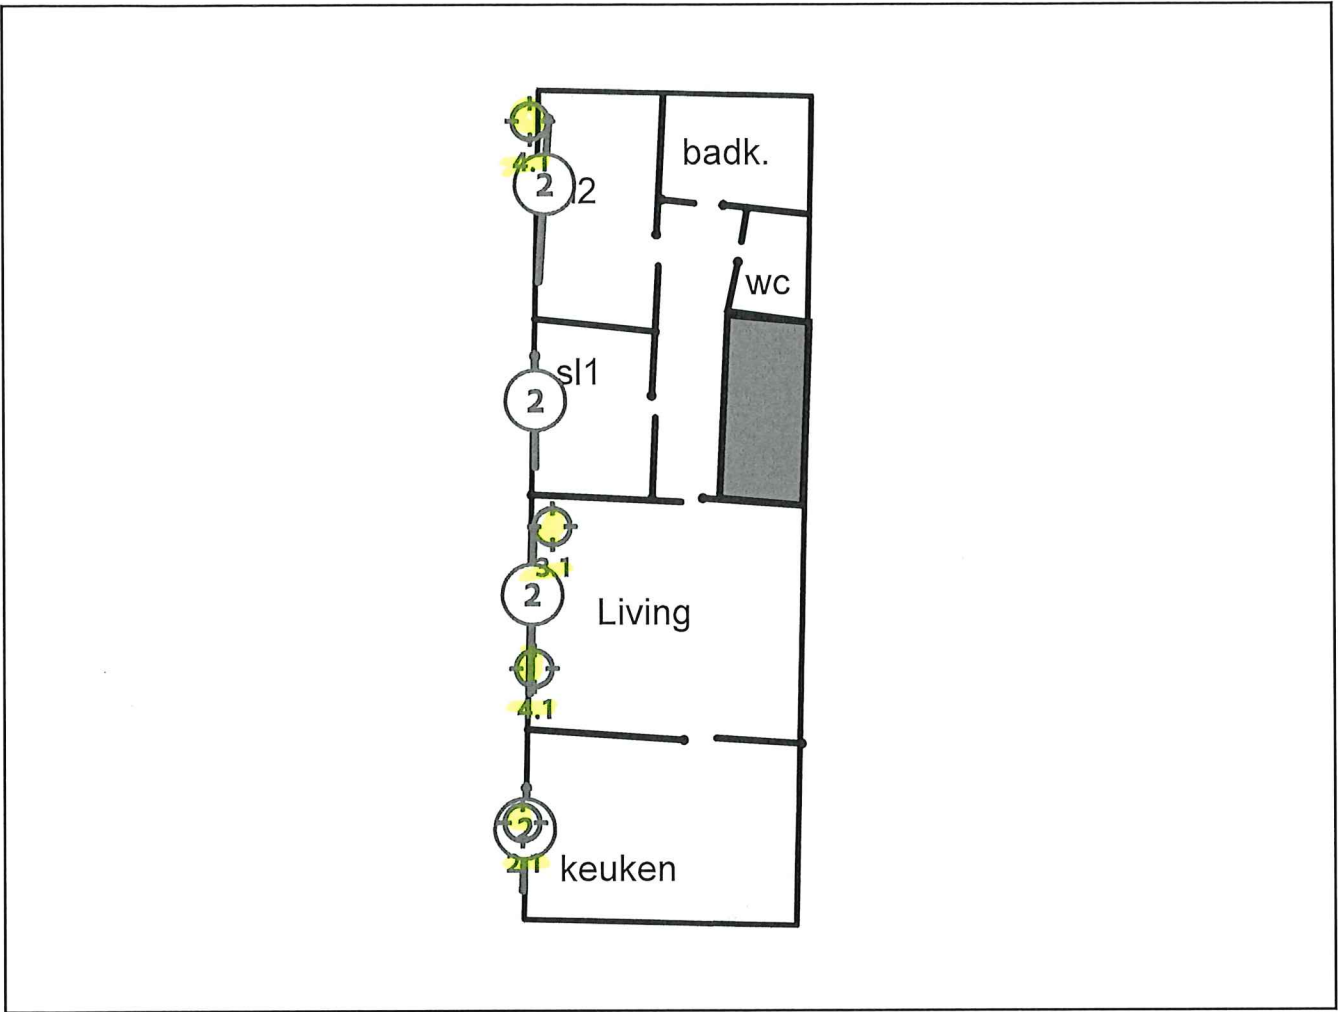
# Plan 1.1: Hoofdgebouw plan

| Beschrijving | Type | Actie |
|---|---|---|
| 2. kitwerk ramen | Geen asbest | - |
| 3. plafondpleister | Geen asbest | - |
| 4. muurpleister | Geen asbest | - |

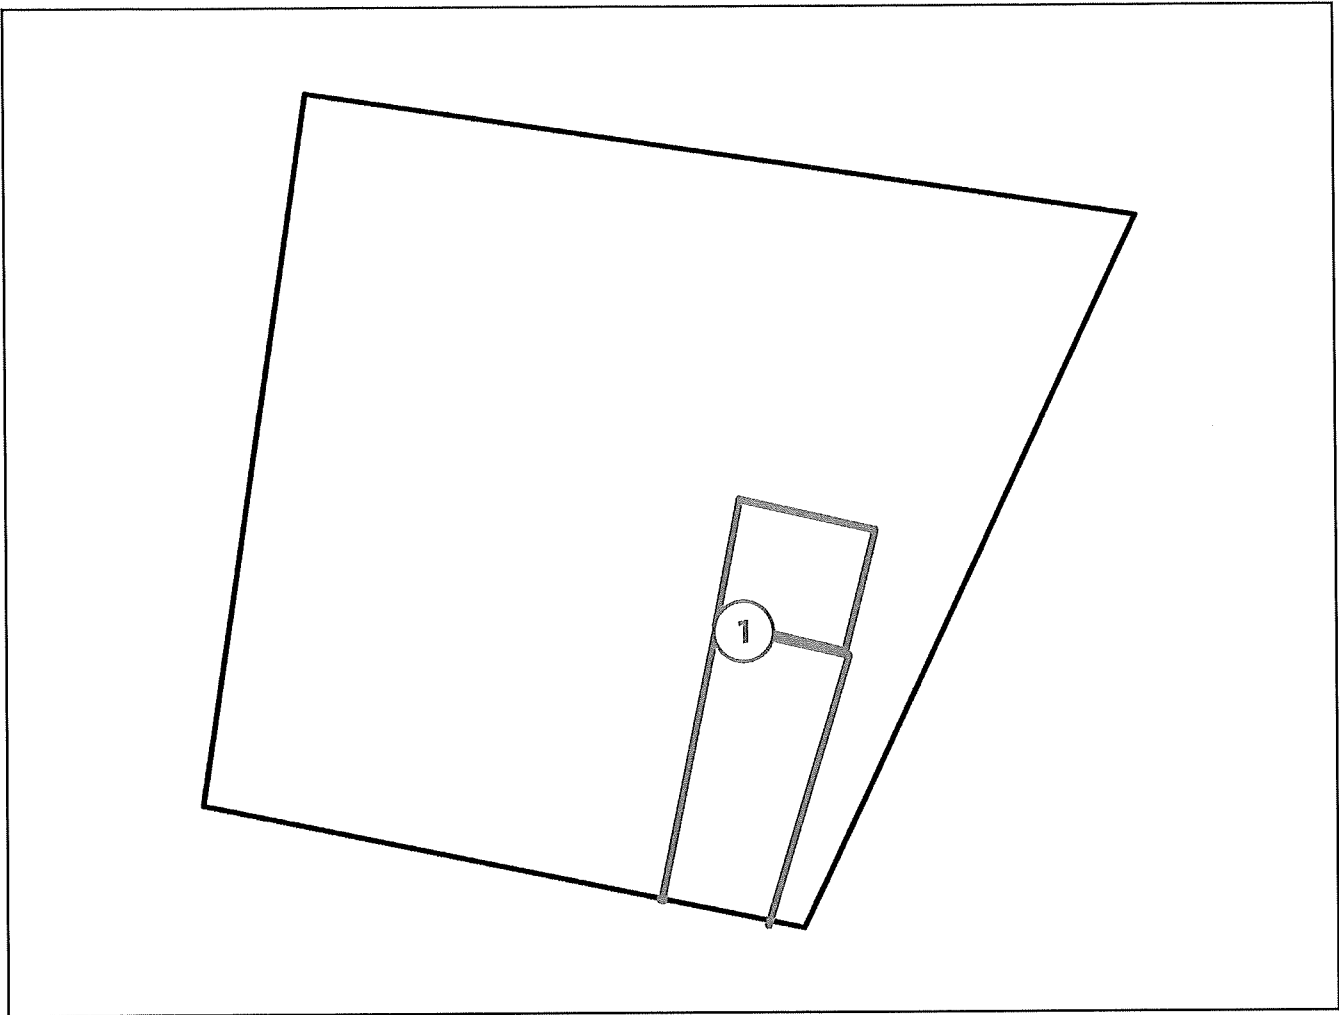
## Plan 2.1: Constructie plan

| Beschrijving | Type | Actie |
|---|---|---|
| 1. Buisisolatie | Asbestmateriaal | <button>Verwijderen</button> |

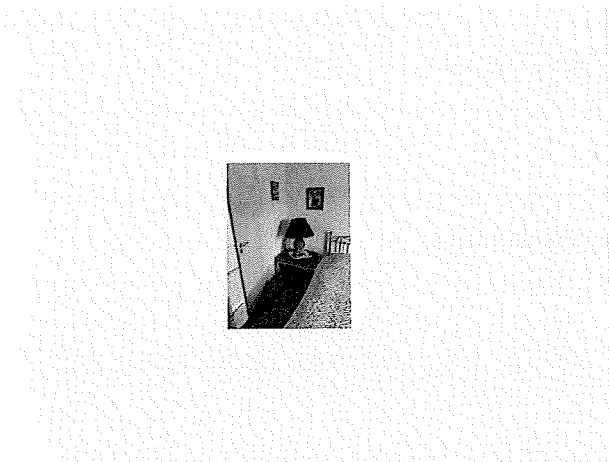
Overzichtsfoto

# Fiche 4: muurpleister

Geen asbest
