Asbestinventarisatetest

Maalderijstraat 24, 2640 Mortsel

Attestnummer : 20230503-000195.000

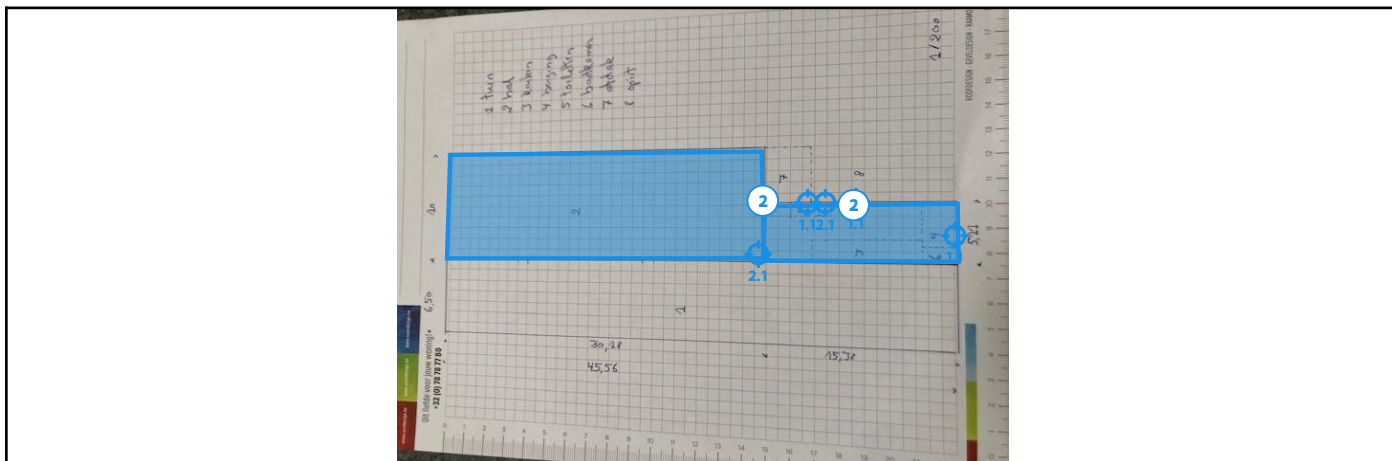
Plan 1.1: plan hoofdgebouw

Beschrijving	Type	Actie
1. Pleister muren	Geen asbest	-
1.1 Code: MM01	Mengmonster	-
2. Roofing	Geen asbest	-
2.1 Code: MM02	Mengmonster	-

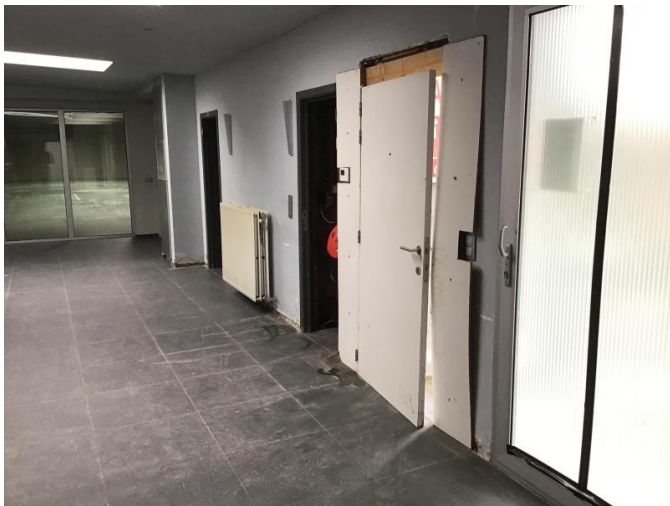
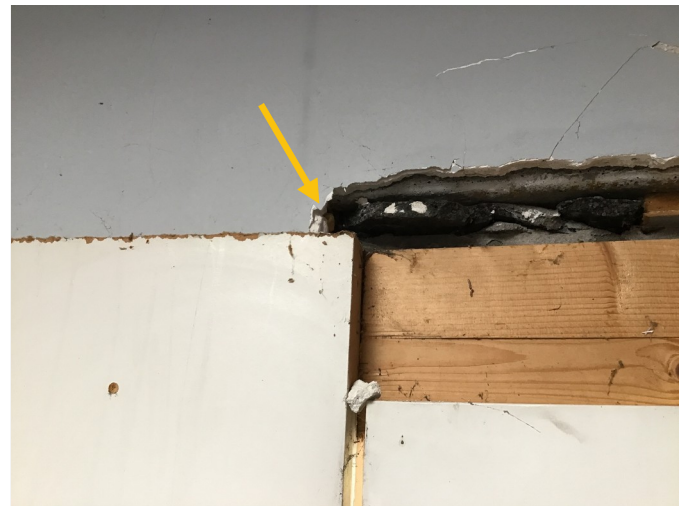
Fiche 1: Pleister muren

Geen asbest

#	Type	Referentie	Resultaat
1.1	Mengmonster	MM01	Geen asbest

Beschrijving	Pleister muren
Omgeving	Binnen
Primaire drager	Binnenwand
Bindmiddel van materiaal	Gips - kalk

Gebondenheid op basis van bindmiddel	Niet-hechtgebonden
Hoeveelheid (oppervlakte - dikte - aantal)	• 1,00 m ² - 1,00 cm - 1 stuk
Totaal volume	0,01 m ³
Identificatiemethode	Vaststelling met monsternamen
Destructieve handeling voor identificatie	Nee
Opmerking	Stalen nemen plafonds niet mogelijk, verlaagde plafonds over gans gebouw of zichtbare stalen constructie.

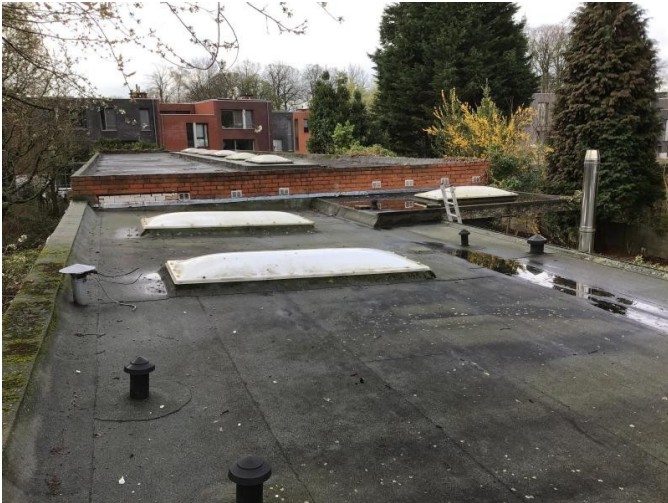
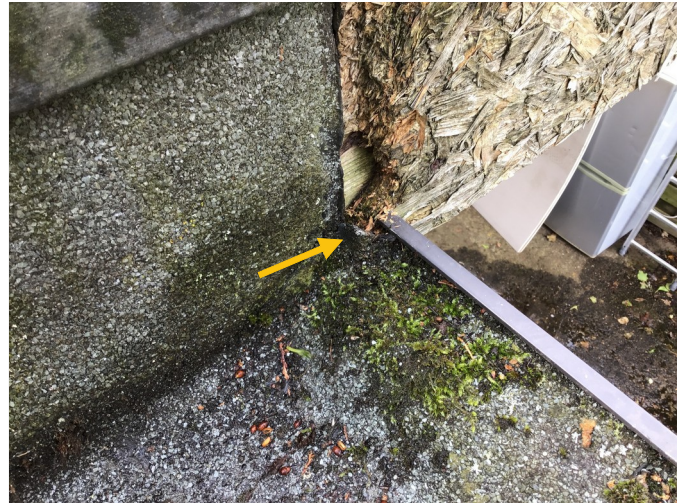
Fiche 2: Roofing

Geen asbest

#	Type	Referentie	Resultaat
2.1	Mengmonster	MM02	Geen asbest

Beschrijving	Roofing
Omgeving	Buiten
Primaire drager	Plat dak
Bindmiddel van materiaal	Bitumen (roofing, teer, asfalt)

Gebondenheid op basis van bindmiddel	Hecht
Hoeveelheid (oppervlakte - aantal)	<ul style="list-style-type: none">• 78,59 m² - 1 stuk• 301,80 m² - 1 stuk
Totale oppervlakte	380,39 m ²
Identificatiemethode	Vaststelling met monstername
Destructieve handeling voor identificatie	Nee
