# Asbestinventarisatetest

Prins Boudewijnlaan 31, 2600 Antwerpen

Attestnummer : 20240814-000128.001

## Zone 1: Hoofdgebouw

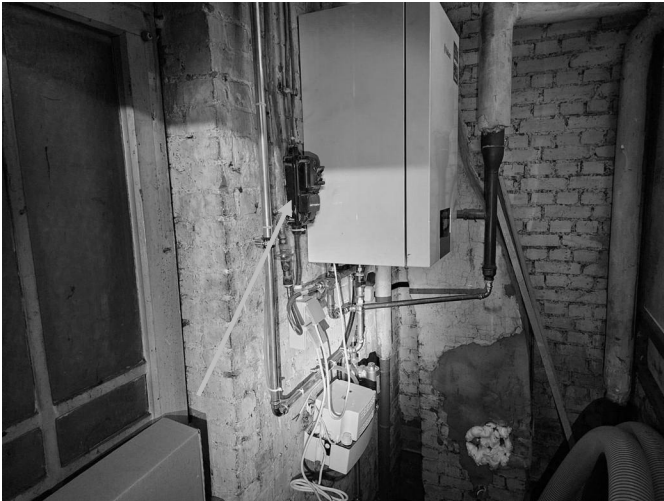
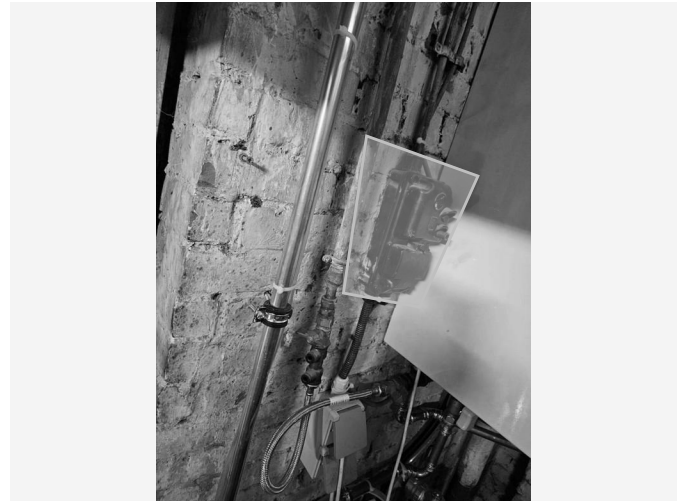
Overzichtsfoto

Detailfoto

Het asbestmateriaal valt onder de mijlpaal van 2040.

| Eindbeoordeling materiaalrisico | Laag materiaalrisico en/of verlaagde kans op vezelvrijgave |

| Asbestsoort (vezeltype) | Crocidoliet aanwezig |
| Toestand van het materiaal | Onbeschadigd, niet verweerd |

| Beschrijving | Bakeliet |
| Asbestmateriaal | Plaat, paneel, tablet - Type Bakeliet |

- Zorg voor een veilig beheer. Vermijd het beschadigen van het asbestmateriaal. Controleer de toestand jaarlijks op wijzigingen.

- Eenvoudige handelingen: mag via doe-het-zelf of door werknemer(s) met opleidingsattest eenvoudige handelingen  
Neem voorzorgsmaatregelen en draag FFP3- masker en handschoenen. Schakel de stroom uit. Gebruik een schroevendraaier en demonteer de toepassing voorzichtig zonder te breken. Verpak de toepassing dubbel in een luchtdichte zak en deponeer het in een voor asbestafval bedoelde container. Reinig het oppervlakte met vocht. Voor de elektrische meter hoeft u niets te doen, de desbetreffende nutsmaatschappij zal de oude meter vervangen door een nieuwe.

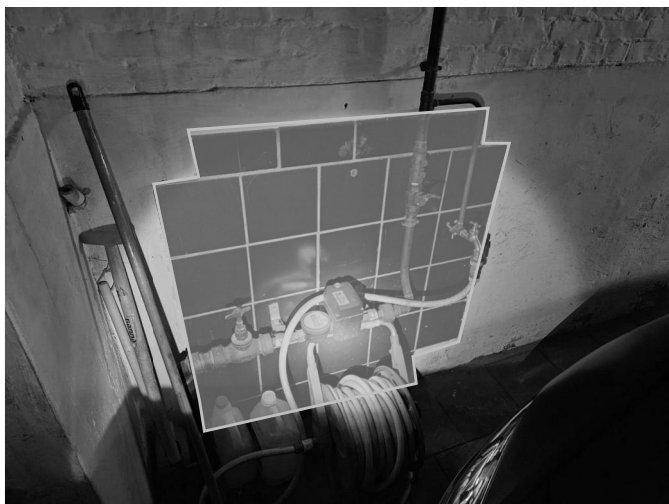
Vrije foto

| (Asbest)materiaal | In-situ afwerkingslagen - Lijmlaag |

De inspectie van de lijm achter de tegels is niet mogelijk zonder een tegel te beschadigen. Wanneer u de tegels verwijdt, neem dan altijd een monster van de lijmlaag en stuur dit naar een gecertificeerd laboratorium voor analyse

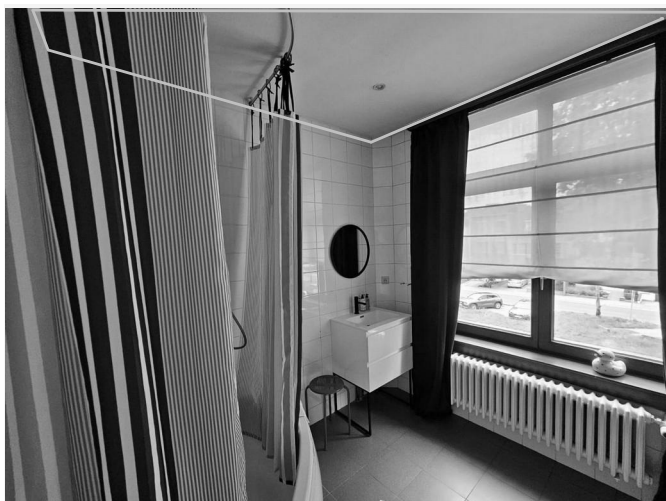
Vrije foto

Geen staalname mogelijk door vals plafond.

| (Asbest)materiaal | In-situ afwerkingslagen - Pleisterwerk (wand, plafond, ...) |

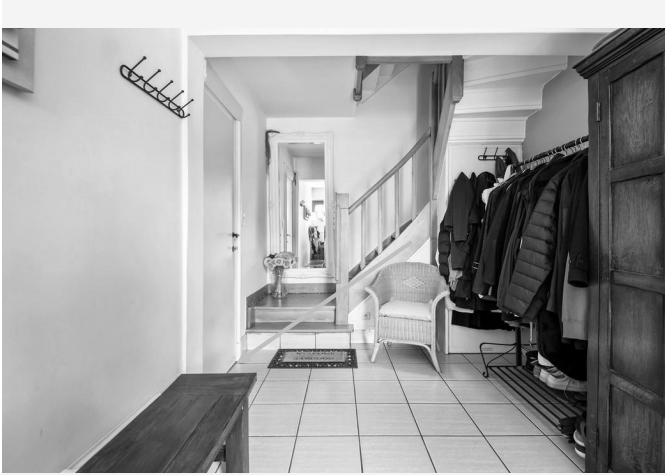
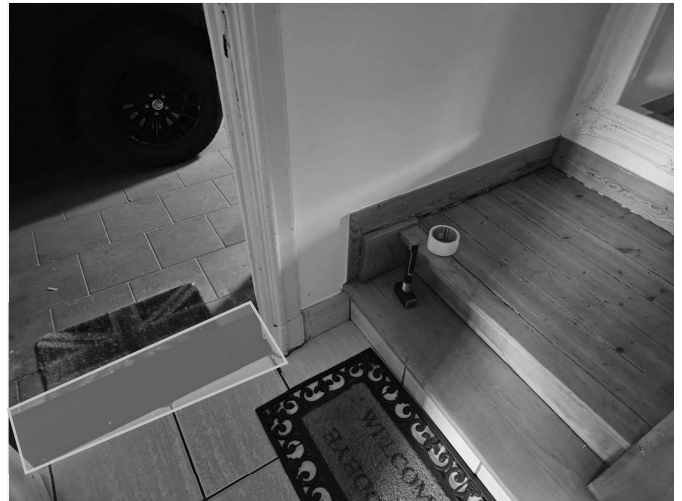
## Fiche 4: dorpel tussen binnendeur

Overzichtsfoto

Detailfoto

Geen asbest

| # | Type | Referentie | Resultaat |
|---|---|---|---|
| 4.1 | Puntmonster | staal 3 | Geen asbest |

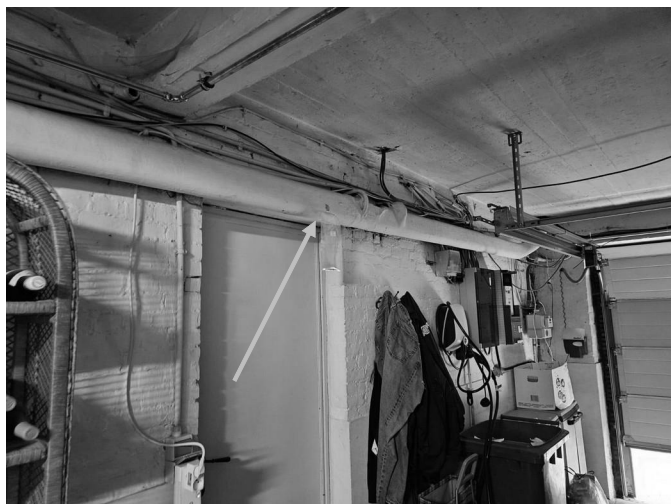
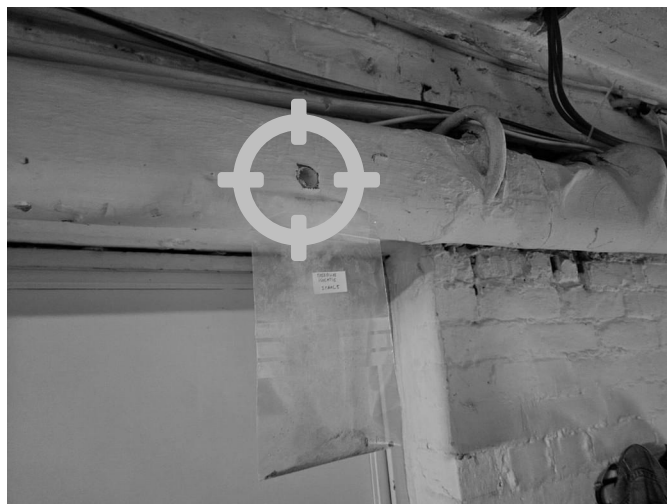
## Fiche 5: Thermische isolatie

Overzichtsfoto

Detailfoto

Geen asbest

| # | Type | Referentie | Resultaat |
|---|---|---|---|
| 5.1 | Mengmonster | staal 4 | Geen asbest |

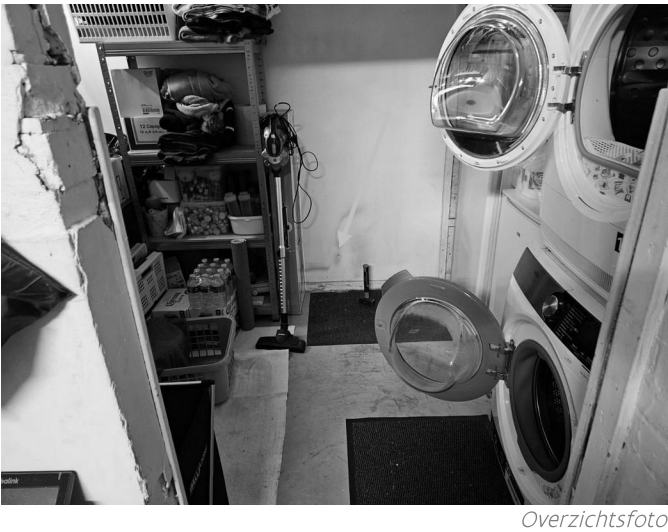
Geen asbest

| # | Type | Referentie | Resultaat |
|---|---|---|---|
| 6.1 | Mengmonster | Staal 1 | Geen asbest |

| Beschrijving | Pleisterwerken Muur |

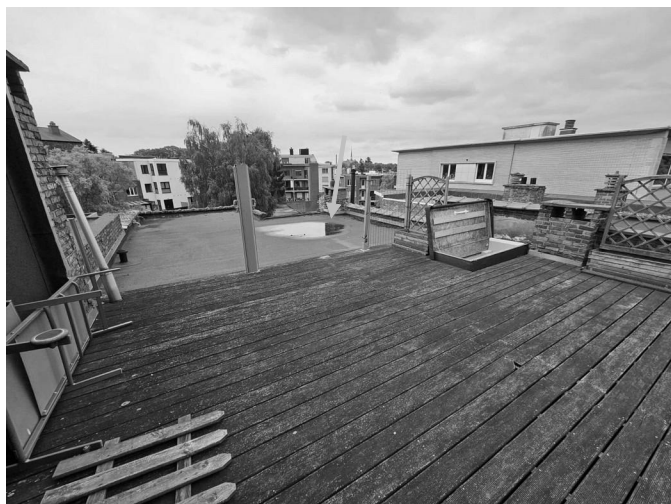
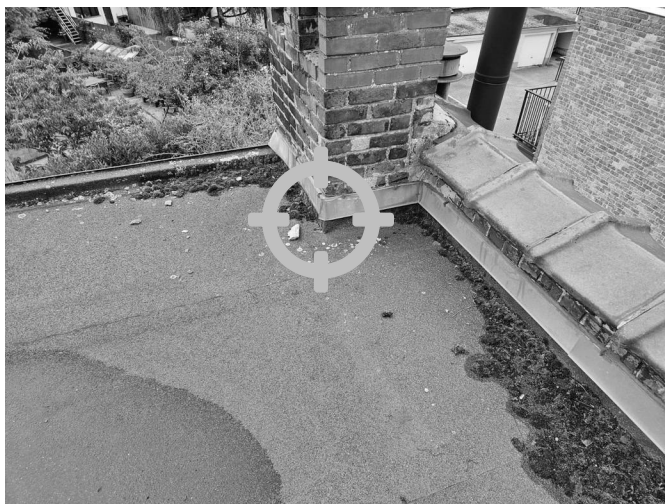
## Fiche 7: roofing

Overzichtsfoto

Detailfoto

Geen asbest

| # | Type | Referentie | Resultaat |
|---|---|---|---|
| 7.1 | Puntmonster | staal 2 | Geen asbest |
