## Keuringsverslag van een elektrische laagspanning- en zeer lage spanningsinstallatie

NIET CONFORM

Datum keuring: 10/02/2025

Controlebezoek van een oude huishoudelijke elektrische installatie van een wooneenheid bij verkoop op vraag van de verkoper volgens (KB 08/09/2019) - AREI Boek 1- 8.4.2. en 8.2.1. en 4.2.4.3.

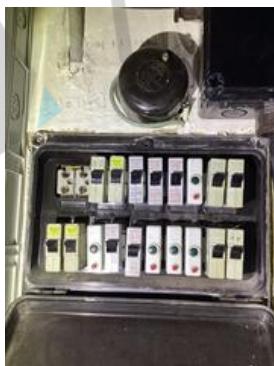
Afbeelding schakel- en verdeelbord:

| Aantal kringen | Curve | Bescherming IN (A) | (andere) | P | Sectie (mm²) |
|---|---|---|---|---|---|
| Visueel nazicht (algemeen) | NOK | Directe aanraking | NOK | Indirecte aanraking | NOK |
| Aansluitingen | NOK | schema in bijlage door Aceg vzw | OK | | |
| Equipotentiale verbindingen | NOK | Doorsnede geleiders | NOK | | |
| Continuïteit | NOK | Verlichting / toestellen | NVT | | |

- I5.09 De genaakbare, naakte onder spanning staande delen zijn onvoldoende afgeschermd. (Boek 1 Afdeling 5.1.4. en 4.2.2.3.)
- I5.14 Een alpolige scheidingsschakelaar is te voorzien om bord volledig spanningsloos te kunnen zetten. (Boek 1 Onderafdeling 5.3.5.1.B. en nota)

- I6.01 Een verzegelbare differentieelstroombeschermingsinrichting dient geplaatst te worden aan het begin van de installatie. (Boek 1 Onderafdeling 4.2.4.3.)

- I6.02 Een algemene differentieelstroombeschermingsinrichting met een nominale stroom (In) van minstens 40A en een gevoeligheid van maximum 300mA dient geplaatst te worden. (Boek 1 Onderafdeling 4.2.4.3. en 5.3.5.3.a.)

- I7.02 De smeltzekeringhouders of houders van kleine vermogensschakelaars met pennen met een sectie kleiner dan 10mm2 dienen voorzien te worden van kalibreerelementen. (Boek 1 Onderafdeling 5.3.5.5.A.)
