Keuringsverslag van een elektrische laagspanning- en zeer lage spanningsinstallatie

NIET CONFORM

Datum keuring: 08/08/2023      Inspecteur: Glenn Cnudde      Mentor:      Installateur: -  
ID-label:      B.T.W. nr.:  
Merk en type meettoestel: Metrel MI3155      Serienummer: 21251354      Klantreferentie:

Aard onderzoek:      Controlebezoek van een huishoudelijke installatie volgens (KB 08/09/2019) - AREI Boek 1- 6.5. en 4.2.4.3.  
Netbeheerder: FLUVIUS      Spanning: 1~230V      Meter / bord verbinding: 10 mm      Max beveiliging: 40 A  
Aantal borden: 3      Aantal kringen: 9  
Aardelektrode: Verticaal of schuin in de grond gedreven staven, pennen of geleiders

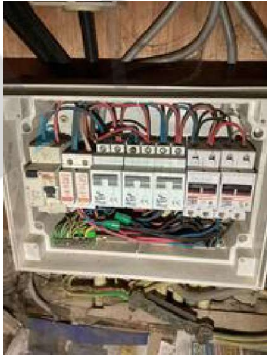
Type : woning      EAN : 541448820068763075      Teller Nr.: : 1SAG1100022703  
Afbeelding schakel- en verdeelbord:

| Visueel nazicht (algemeen) | NOK | Directe aanraking | NOK | Indirecte aanraking | OK |
| Aansluitingen | NOK | schema in bijlage door Aceg vzw | NA | | |
| Equipotentiale verbindingen | NOK | Doorsnede geleiders | OK | | |
