# Asbestinventarisatetest

Klemhoutstraat 72, 9620 Zottegem

Attestnummer : 20230224-000359.000

Uitgegeven op : 24.02.2023

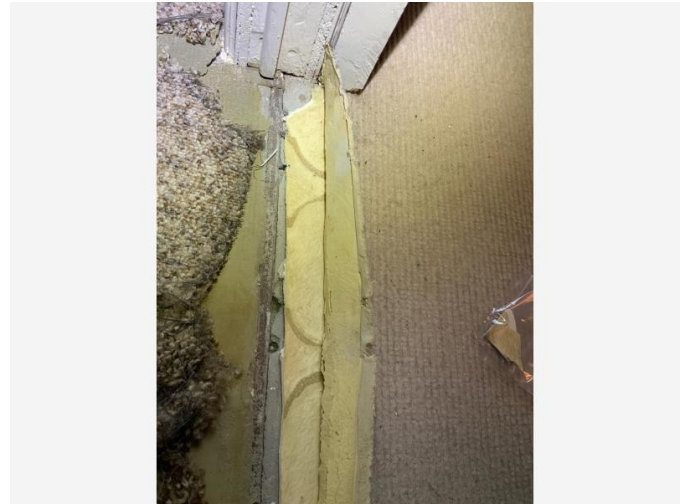
Eindbeoordeling materiaalrisico	Zeer laag materiaalrisico en/of zeer lage kans op vezelvrijgave
---------------------------------	---

Gebondenheid	Categorie 2: niet-hechtgebonden met matrix
Asbestsoort (vezeltype)	Alleen chrysotiel
Asbestconcentratie	Hoog ( $\geq 50\%$ )
Afschermingsgraad van het gehele materiaal	Enkel randen niet afgeschermd maar geen contact met binnenluchtstromen
Toestand van het materiaal	Onbeschadigd, niet verweerd

#	Type	Referentie	Resultaat
1.1	Puntmonster	005	Chrysotiel

Beschrijving	Vinyl
Omgeving	Binnen
Primaire drager	Vloer
Asbestmateriaal	Prefab - afwerking - Vloerzeil
Bindmiddel van asbestmateriaal	Karton - papier - viltachtig
Gebondenheid op basis van bindmiddel	Niet-hechtgebonden
Hoeveelheid (oppervlakte - aantal)	• 42,00 m <sup>2</sup> - 1 stuk

<b>Totale oppervlakte</b>	42,00 m <sup>2</sup>
<b>Eenvoudig bereikbaar</b>	Ja
<b>Bevestigingswijze</b>	<ul style="list-style-type: none"><li>• Verlijmd, ingegoten, versmeerd</li></ul>
<b>Identificatiemethode</b>	Vaststelling met monstername
<b>Destructieve handeling voor identificatie</b>	Nee

Het asbestmateriaal valt onder de mijlpaal van 2034.

Verwijderen

- Zorg voor een veilig beheer. Vermijd het beschadigen van het asbestmateriaal. Controleer de toestand jaarlijks op wijzigingen.

- Hermetische zone (erkend asbestverwijderaar)  
codex

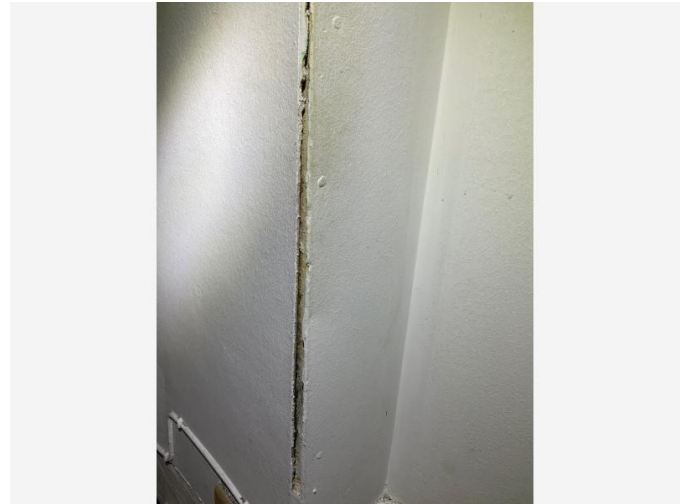
Eindbeoordeling materiaalrisico	Zeer laag materiaalrisico en/of zeer lage kans op vezelvrijgave
---------------------------------	---

Gebondenheid	Categorie 1: hechtgebonden in oorsprong
Asbestsoort (vezeltype)	Alleen chrysotiel
Asbestconcentratie	Laag (< 50%)
Afschermingsgraad van het gehele materiaal	Geheel of deels (ook) vrij aan de binnenlucht
Toestand van het materiaal	Onbeschadigd, niet verweerd

#	Type	Referentie	Resultaat
2.1	Puntmonster	004	Chrysotiel

Beschrijving	Wandpaneel
Omgeving	Binnen
Primaire drager	Binnenwand
Asbestmateriaal	Plaat, paneel, tablet - Type Menuiserite
Bindmiddel van asbestmateriaal	Cement
Gebondenheid op basis van bindmiddel	Hecht
Hoeveelheid (oppervlakte - dikte - aantal)	• 10,00 m <sup>2</sup> - 0,30 cm - 1 stuk
Totaal volume	0,03 m <sup>3</sup>

<b>Eenvoudig bereikbaar</b>	Ja
<b>Bevestigingswijze</b>	<ul style="list-style-type: none"><li>• Genageld, geniet</li></ul>
<b>Identificatiemethode</b>	Vaststelling met monstername
<b>Destructieve handeling voor identificatie</b>	Nee

Het asbestmateriaal valt onder de mijlpaal van 2040.

Zorgvuldig beheren

- Zorg voor een veilig beheer. Vermijd het beschadigen van het asbestmateriaal. Controleer de toestand jaarlijks op wijzigingen.

- Eenvoudige handelingen: enkel door erkend asbestverwijderaar  
Platen zijn genageld

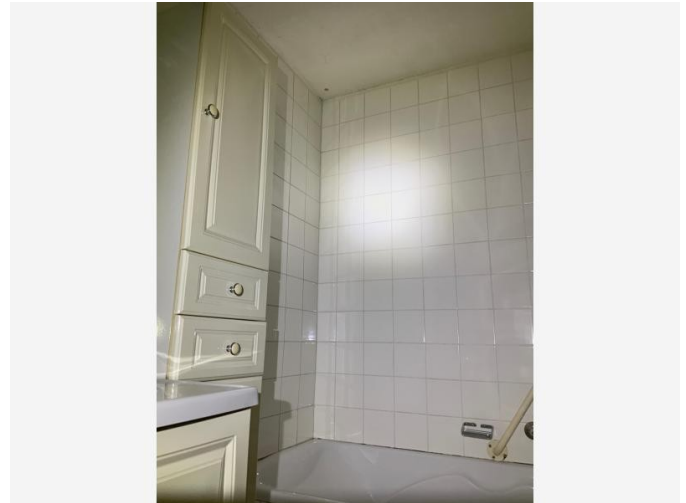
Geen asbest

#	Type	Referentie	Resultaat
5.1	Mengmonster	002	Geen asbest

Beschrijving	Pleister plafonds
Omgeving	Binnen
Primaire drager	Plafond

<b>Bindmiddel van materiaal</b>	Gips - kalk
<b>Gebondenheid op basis van bindmiddel</b>	Niet-hechtgebonden
<b>Hoeveelheid (oppervlakte - dikte - aantal)</b>	• 140,00 m <sup>2</sup> - 0,50 cm - 1 stuk
<b>Totaal volume</b>	0,70 m <sup>3</sup>
<b>Identificatiemethode</b>	Vaststelling met monstername
<b>Destructieve handeling voor identificatie</b>	Nee
