Asbestinventarisatetest

Gentsestraat 35, 9660 Brakel

Attestnummer : 20230914-000162.000

Uitgegeven op : 14.09.2023

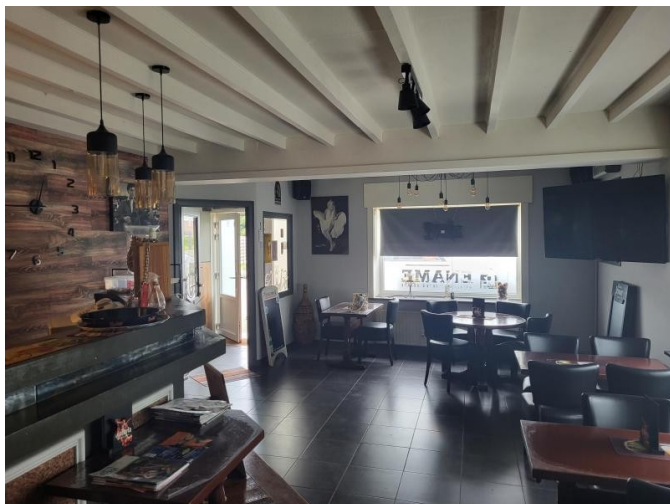
Overzichtsfoto

Eindbeoordeling materiaalrisico	Zeer laag materiaalrisico en/of zeer lage kans op vezelvrijgave
---------------------------------	---

Gebondenheid	Categorie 2: niet-hechtgebonden met matrix
Asbestsoort (vezeltype)	Alleen chrysotiel
Asbestconcentratie	Laag (< 50%)
Afschermingsgraad van het gehele materiaal	Stootvaste afscherming of omkasting
Toestand van het materiaal	Onbeschadigd, niet verweerd

#	Type	Referentie	Resultaat
1.1	Mengmonster	23-146-01	Chrysotiel

Beschrijving	Pleisterwerk binnenmuren gelijkvloers
Omgeving	Binnen
Primaire drager	Binnenwand
Asbestmateriaal	In-situ afwerkingslagen - Pleisterwerk (wand, plafond, ...)
Bindmiddel van asbestmateriaal	Gips - kalk
Gebondenheid op basis van bindmiddel	Niet-hechtgebonden
Hoeveelheid (oppervlakte - dikte - aantal)	• 100,00 m ² - 1,50 cm - 1 stuk
Totaal volume	1,50 m ³

Eenvoudig bereikbaar	Ja
Bevestigingswijze	<ul style="list-style-type: none">• Verlijmd, ingegoten, versmeerd
Identificatiemethode	Vaststelling met monsternamen
Destructieve handeling voor identificatie	Nee
Opmerking	De plafonds zijn niet bepleisterd maar afgewerkt met overwegend houten planchetten. Deze plafonds werden dus niet bemonsterd.

- Zorg voor een veilig beheer. Vermijd het beschadigen van het asbestmateriaal. Controleer de toestand jaarlijks op wijzigingen.
- Scherm in afwachting van verwijdering het asbestmateriaal af van luchtstromingen en verstoring: bijvoorbeeld door het te verpakken, te fixeren, af te dekken, signalisatie - afbakening aan te brengen, ...

- Hermetische zone (erkend asbestverwijderaar)
Het verwijderen van pleisterwerk binnen dient te worden uitgevoerd door een erkend asbestverwijderaar.
