Asbestinventarisatetest

Hoge Buizemont 132, 9500 Geraardsbergen

Attestnummer : 20231010-000318.001

Uitgegeven op : 17.10.2023

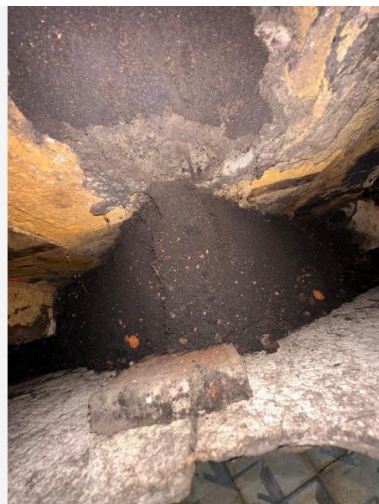
Eindbeoordeling materiaalrisico	Hoog materiaalrisico en/of hoge kans op vezelvrijgave
---------------------------------	---

Gebondenheid	Categorie 1: hechtgebonden in oorsprong
Asbestsoort (vezeltype)	Crocidoliet aanwezig
Asbestconcentratie	Laag (< 50%)
Afschermingsgraad van het gehele materiaal	Geheel of deels (ook) vrij aan de binnenlucht
Toestand van het materiaal	Matig beschadigd, matig verweerd

Beschrijving	omkasting schouw in keuken
Omgeving	Binnen
Primaire drager	HVAC infrastructuur en uitrusting
Asbestmateriaal	Verloren bekisting - Plaat
Bindmiddel van asbestmateriaal	Cement
Gebondenheid op basis van bindmiddel	Hecht
Hoeveelheid (oppervlakte - aantal)	<ul style="list-style-type: none"> • 2,00 m² - 1 stuk
Totale oppervlakte	2,00 m ²
Eenvoudig bereikbaar	Ja
Bevestigingswijze	<ul style="list-style-type: none"> • Geklemd • Geschroefd

Dringend verwijderen

- Verwijder dit asbestmateriaal zo snel mogelijk. Volg de toestand goed op.

- Eenvoudige handelingen: mag via doe-het-zelf of door werknemer(s) met opleidingsattest eenvoudige handelingen
Indien de platen in één geheel verwijderbaar zijn, zonder schade aan het asbesthoudend materiaal te veroorzaken waardoor de vezels kunnen vrijkomen, mag u als doe-het-zelver of eigenaar het asbesthoudende materiaal zelf verwijderen. Dit op voorwaarde dat de veiligheidsmaatregelen worden nageleefd.

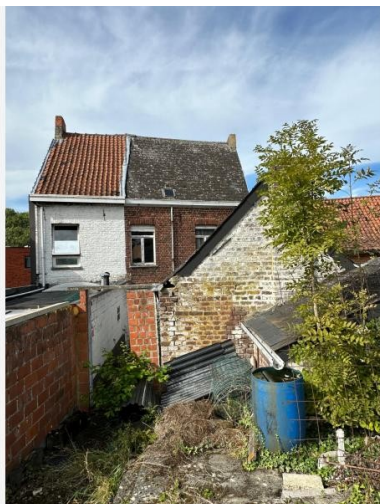
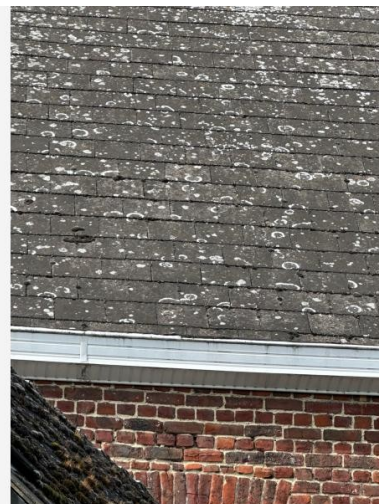
Eindbeoordeling materiaalrisico	Hoog materiaalrisico en/of hoge kans op vezelvrijgave
---------------------------------	---

Gebondenheid	Categorie 1: hechtgebonden in oorsprong
Asbestsoort (vezeltype)	Crocidoliet aanwezig
Asbestconcentratie	Laag (< 50%)
Afschermingsgraad van het gehele materiaal	Geheel of deels vrij aan de buitenlucht
Toestand van het materiaal	Zwaar beschadigd, zwaar verweerd

Beschrijving	asbestleien dak
Omgeving	Buiten
Primaire drager	Schuin dak
Asbestmateriaal	Dak- en gevelbekleding - Lei, shingle
Bindmiddel van asbestmateriaal	Cement
Gebondenheid op basis van bindmiddel	Hecht
Hoeveelheid (oppervlakte - aantal)	• 90,00 m ² - 1 stuk

Totale oppervlakte	90,00 m ²
Eenvoudig bereikbaar	Ja
Bevestigingswijze	<ul style="list-style-type: none">• Geklemd
Identificatiemethode	Vaststelling zonder monstername
Destructieve handeling voor identificatie	Ja

Dringend verwijderen

- Zorg voor een veilig beheer. Vermijd het beschadigen van het asbestmateriaal. Controleer de toestand jaarlijks op wijzigingen.
- Hemelwater dat afspoelt van asbestcement daken of gevels kan asbestdeeltjes bevatten. Gebruik het enkel voor gesloten circuits (bv. spoelen toiletten). Reinig na het vervangen van het dak of de gevel de dakgoten en regenwaterput of -ton om asbesthoudend sediment of slib te verwijderen

- Eenvoudige handelingen: mag via doe-het-zelf of door werknemer(s) met opleidingsattest eenvoudige handelingen
Indien de leien in één geheel verwijderbaar zijn, zonder schade aan het asbesthoudend materiaal te veroorzaken waardoor de vezels kunnen vrijkomen, mag u als doe-het-zelver of eigenaar het asbesthoudende materiaal zelf verwijderen. Dit op voorwaarde dat de veiligheidsmaatregelen worden nageleefd.

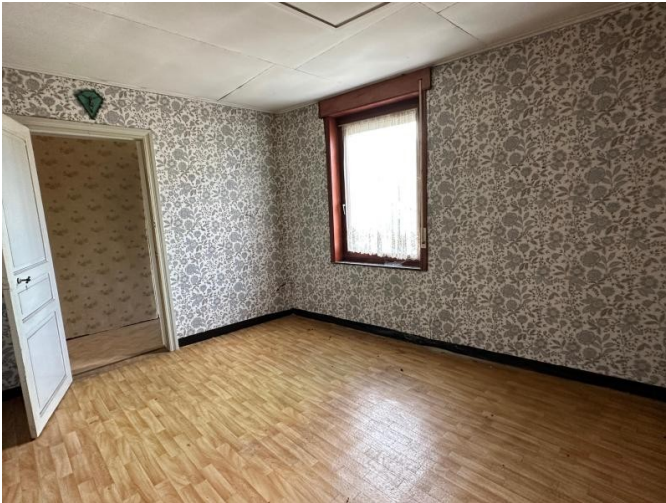
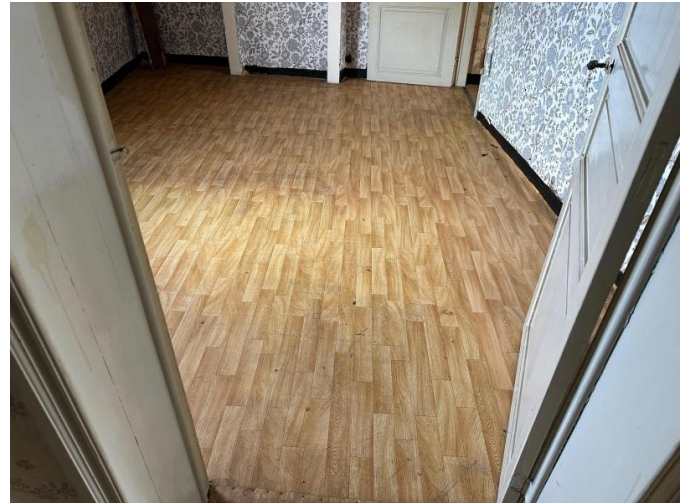
Fiche 4: Vinyl kamer 1+2

Geen asbest

#	Type	Referentie	Resultaat
4.1	Puntmonster	2	Geen asbest

Beschrijving	Vinyl kamer 1+2
Omgeving	Binnen
Primaire drager	Vloer
Bindmiddel van materiaal	Kunststof of -hars

Gebondenheid op basis van bindmiddel	Hecht
Hoeveelheid (oppervlakte - aantal)	• 60,00 m ² - 1 stuk
Totale oppervlakte	60,00 m ²
Identificatiemethode	Vaststelling met monstername
Destructieve handeling voor identificatie	Ja

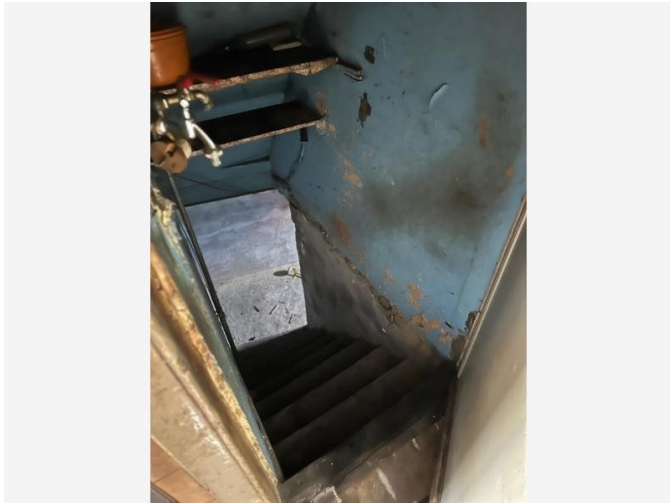
Geen asbest

#	Type	Referentie	Resultaat
5.1	Mengmonster	1	Geen asbest

Beschrijving	pleisterwerk
Omgeving	Binnen
Primaire drager	Binnenwand
Bindmiddel van materiaal	Gips - kalk

Gebondenheid op basis van bindmiddel	Niet-hechtgebonden
Hoeveelheid (oppervlakte - dikte - aantal)	• 360,00 m ² - 1,00 cm - 1 stuk
Totaal volume	3,60 m ³
Identificatiemethode	Vaststelling met monstername
Destructieve handeling voor identificatie	Ja

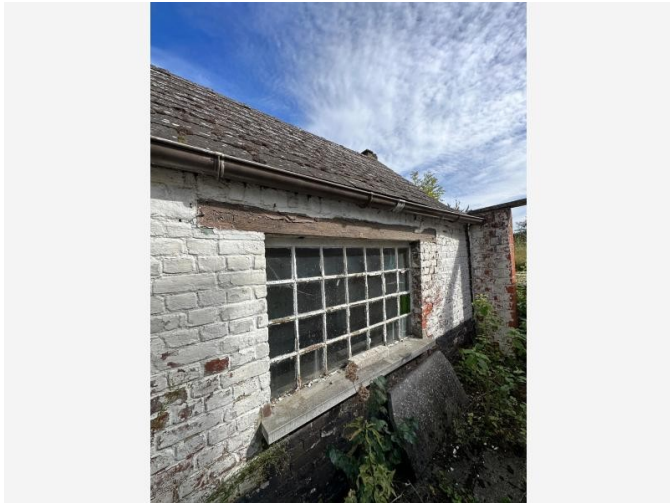
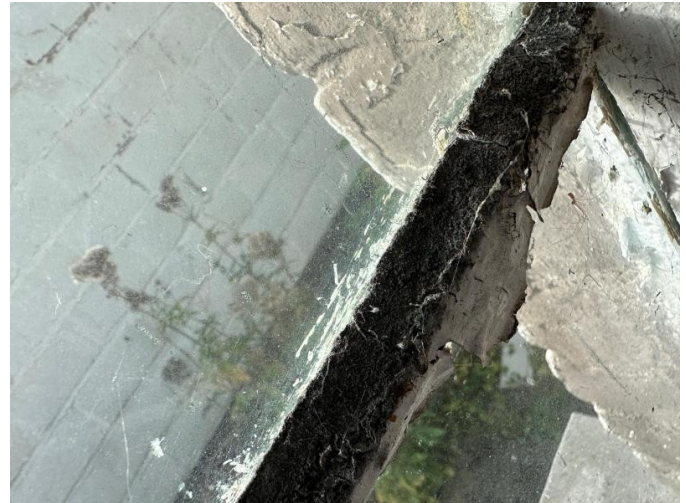
Geen asbest

#	Type	Referentie	Resultaat
6.1	Puntmonster	4	Geen asbest

Beschrijving	Mastiek
Omgeving	Buiten
Primaire drager	Wandopening verticaal (raam, deur, ...)
Bindmiddel van materiaal	Kitten, mastiek, pasta

Gebondenheid op basis van bindmiddel	Hecht
Hoeveelheid (gewicht - aantal)	• 1,00 kg - 1 stuk
Totaal gewicht	1,00 kg
Identificatiemethode	Vaststelling met monstername
Destructieve handeling voor identificatie	Ja
