## Keuringsverslag van een elektrische laagspanning- en zeer lage spanningsinstallatie

**NIET CONFORM**

**Datum keuring:** 20/11/2023

Straatnaam: Pijlekaartstraat  
Huisnummer: 40  
Busnummer:  
Postcode: 9506  
Gemeente: GERAARDSBERGEN  
Land: België

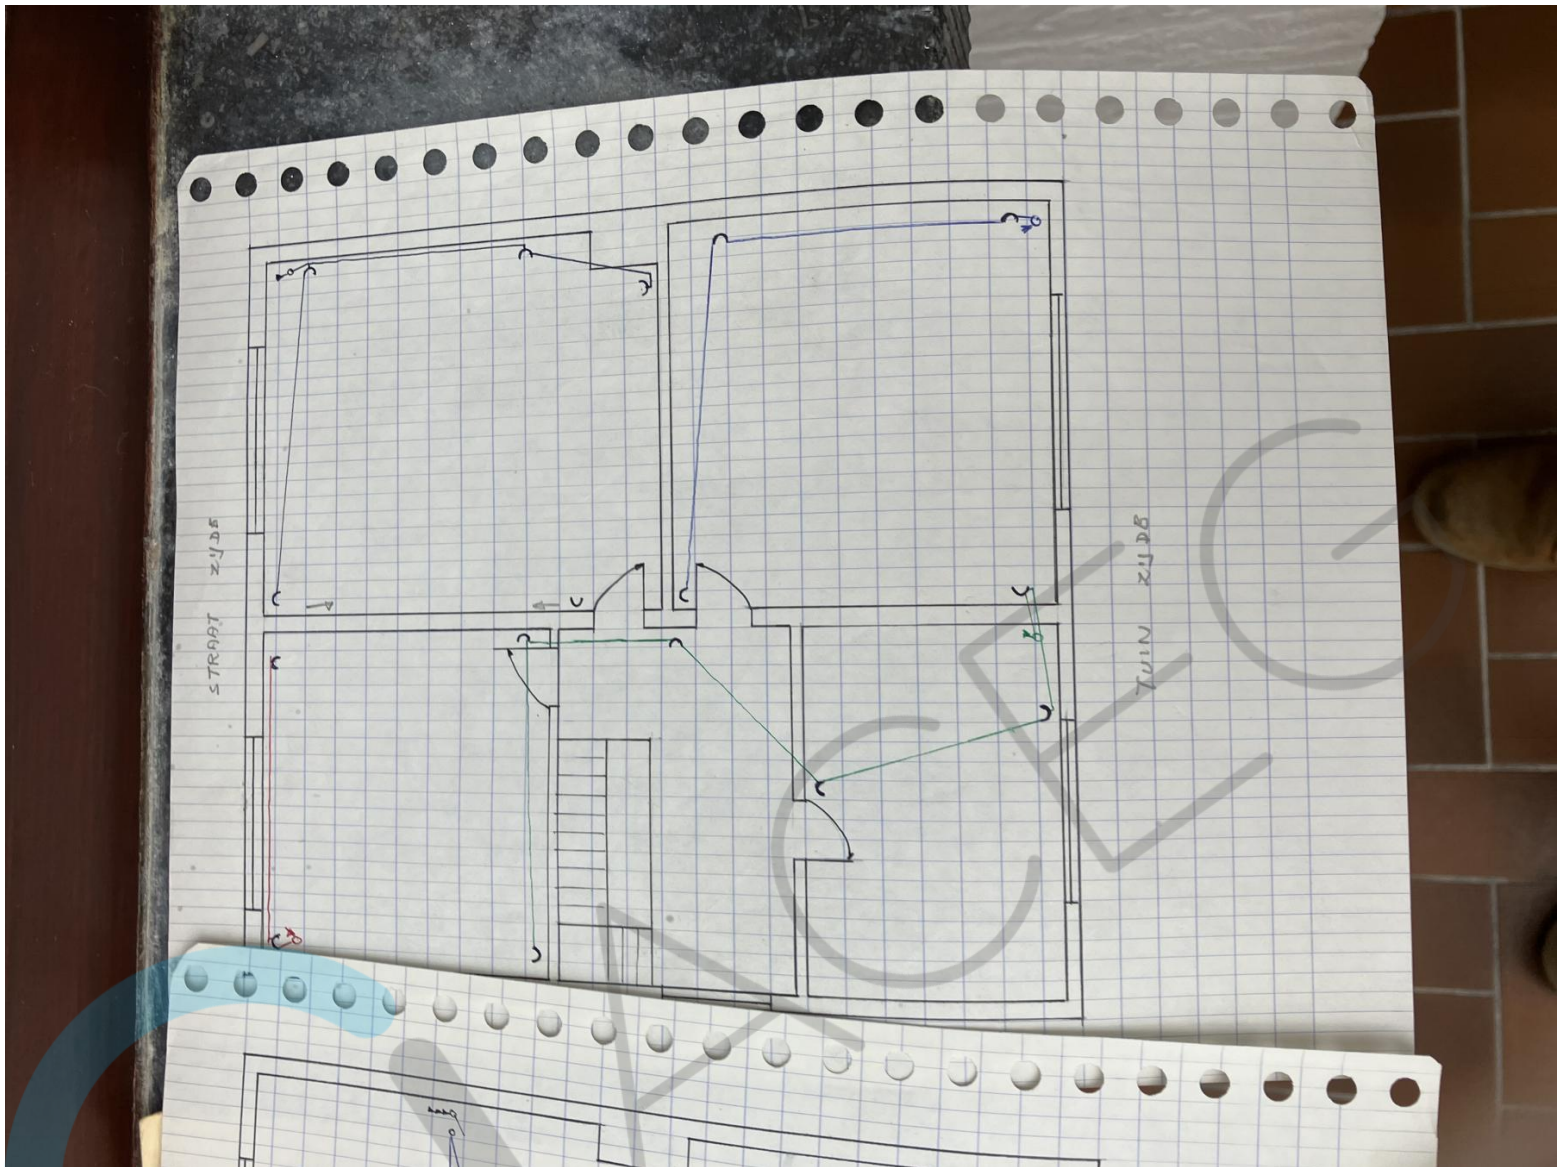
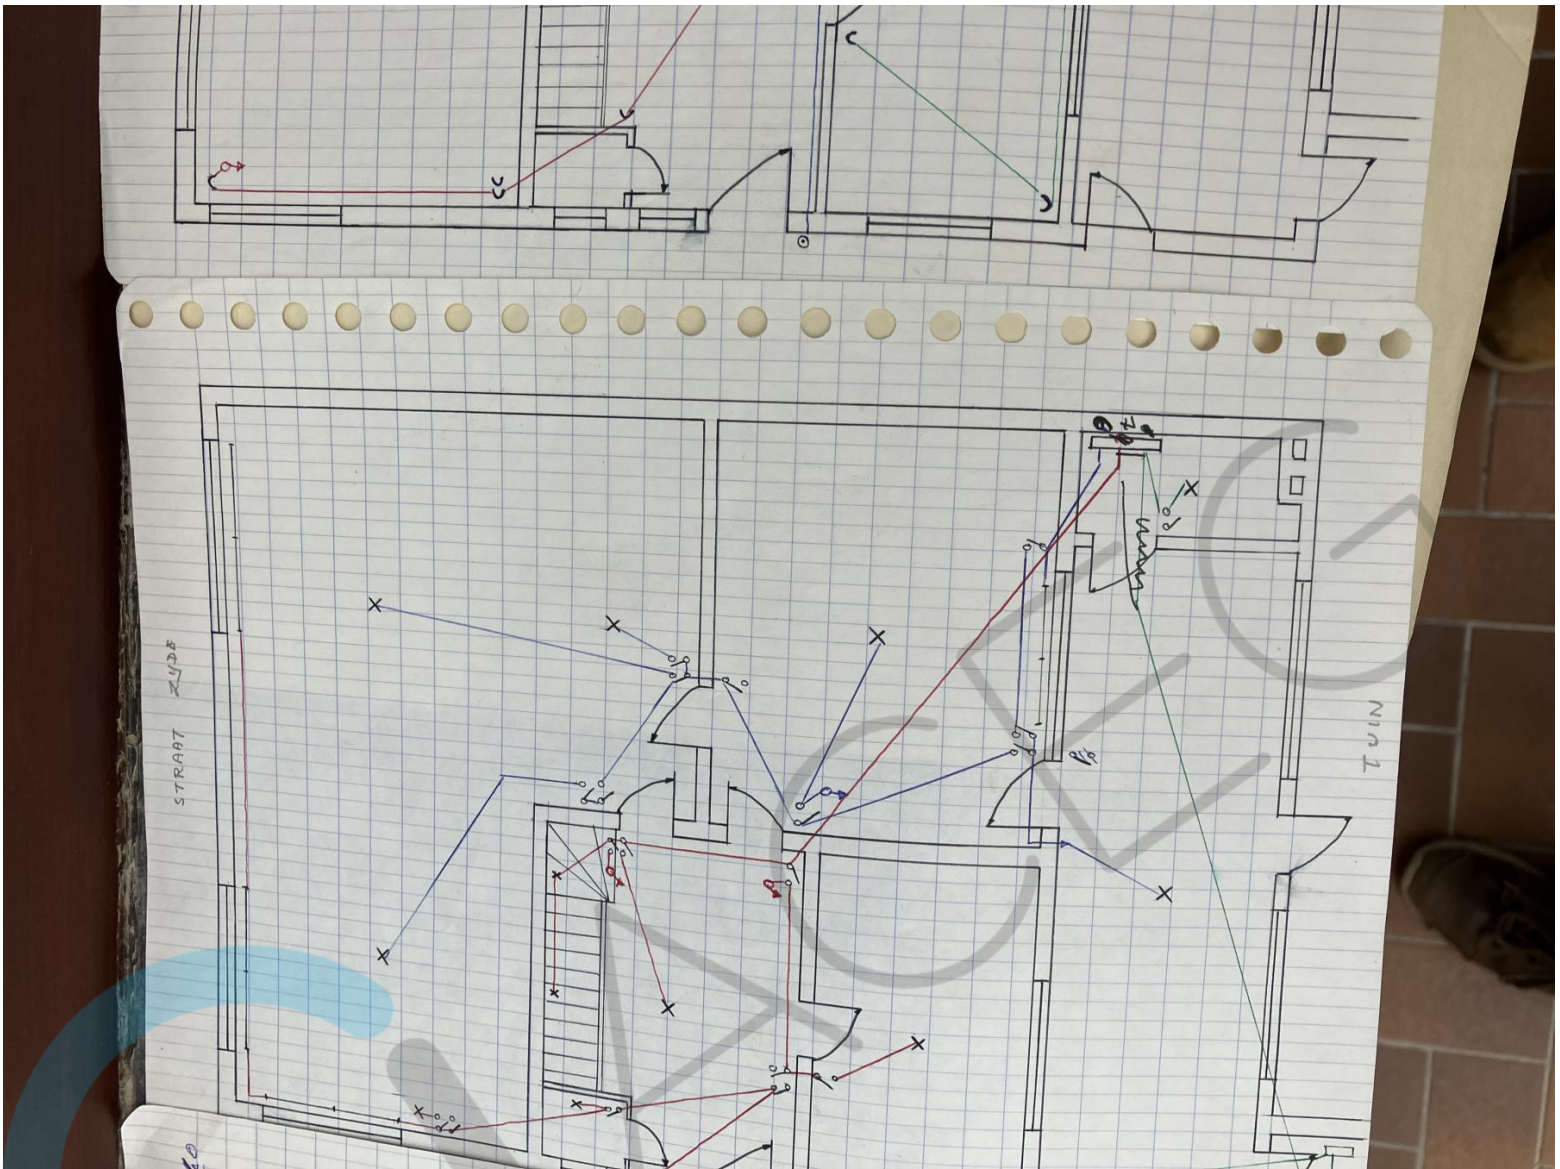
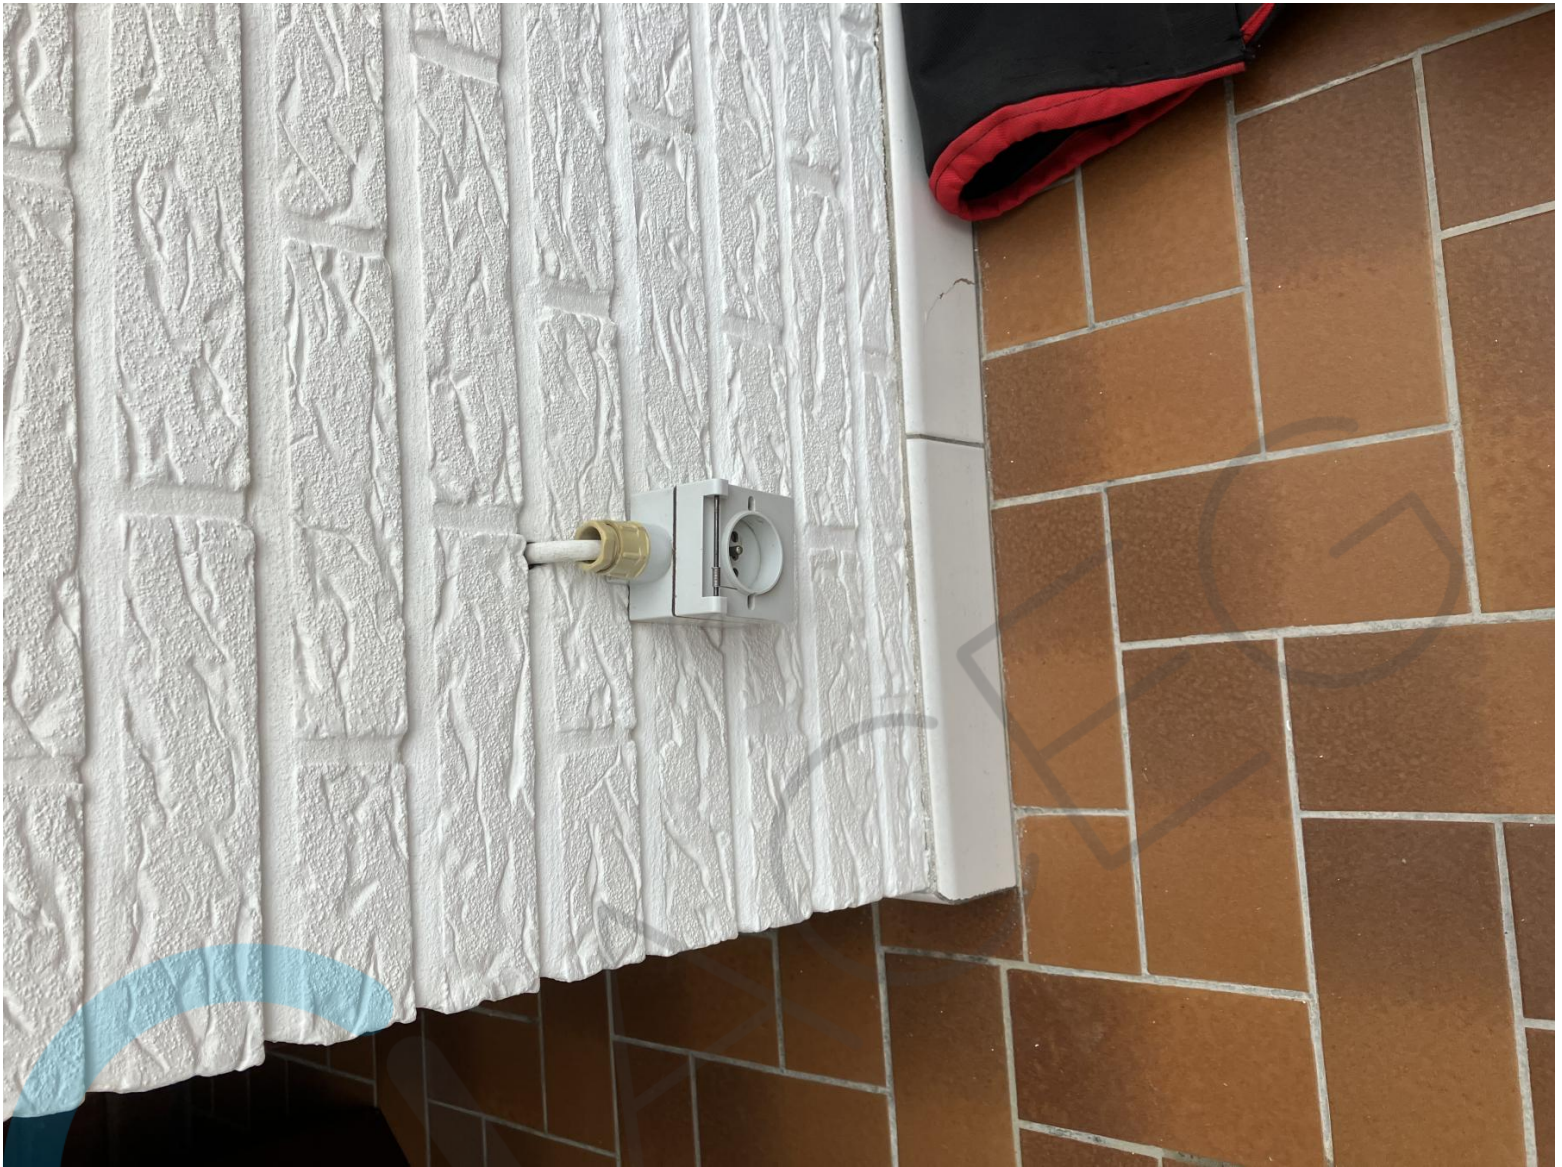
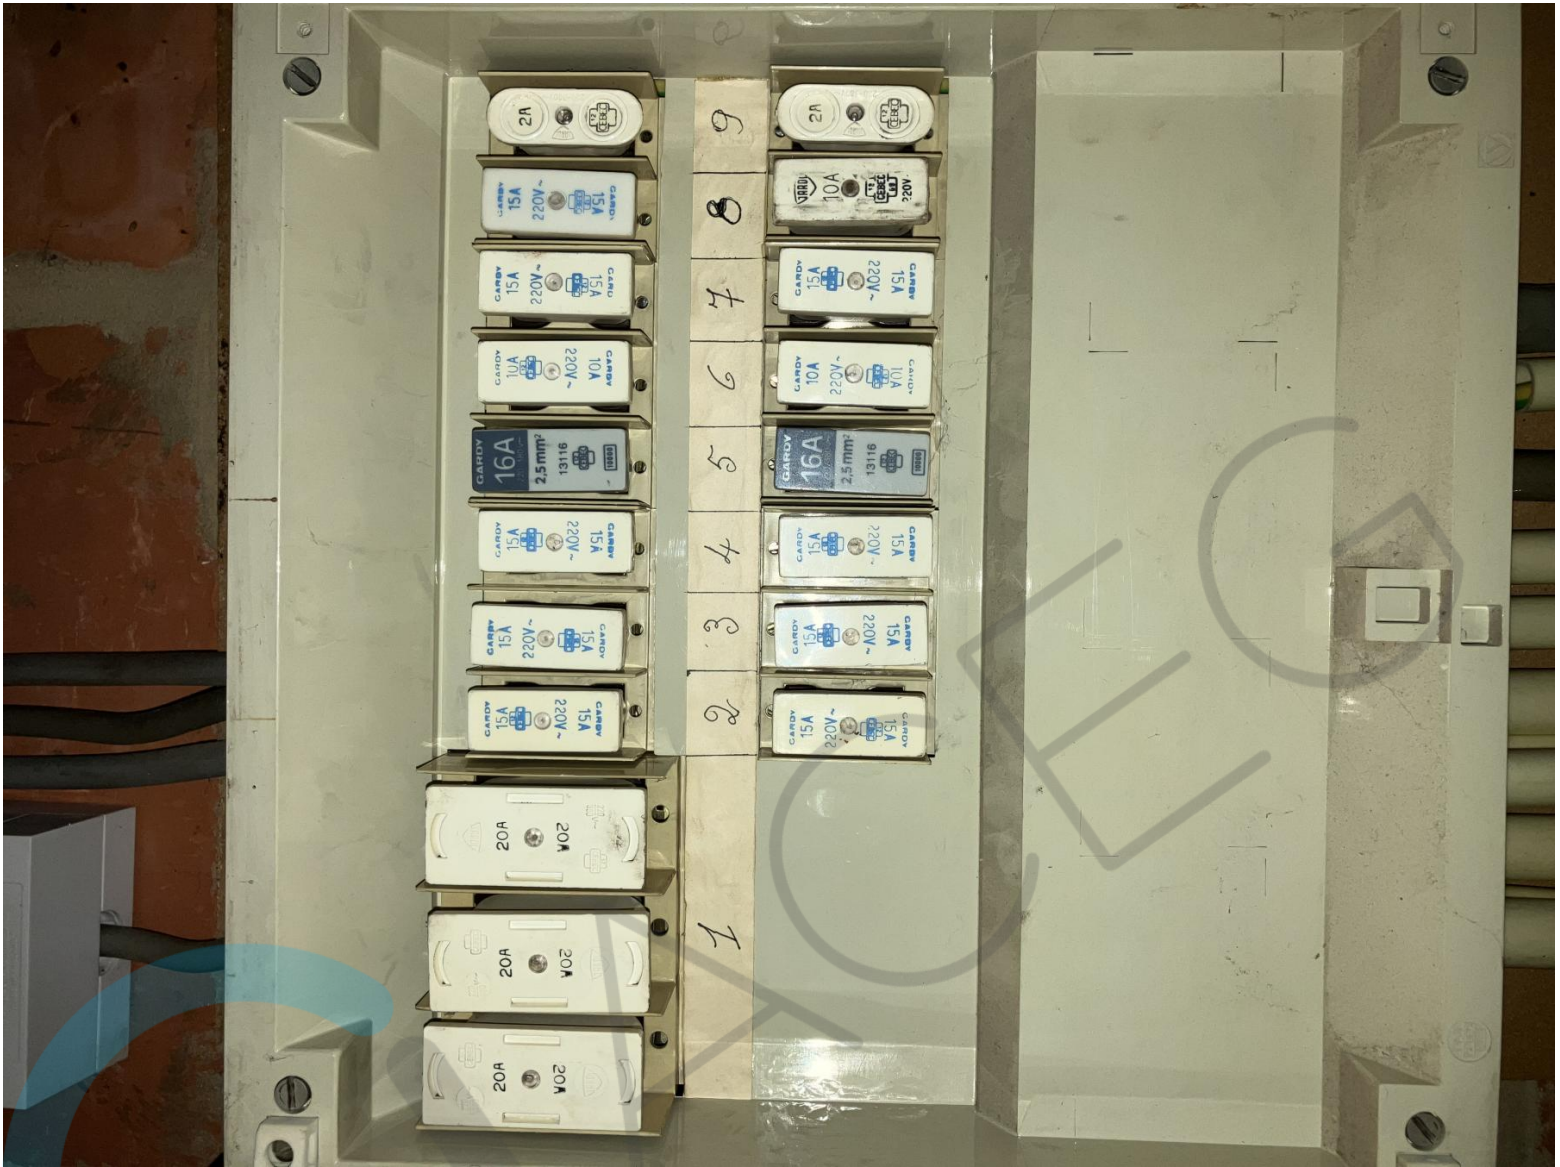
Huis 40

kring 1: 2 O.A.  
keuken

kring 2: stopcontacten 15 A.  
keuken, living, slaapkamer achteraan

kring 3: stopcontacten 15 A.  
keuken, kring -> grote slaapkamer vooraan

kring 4: stopcontacten 10 A  
keuken, hall beneden, living, kleine slaapkamer vooraan

kring 5: stopcontacten 15 A  
keuken, slaapkamer achteraan, badkamer, hall boven,  
kleine slaapkamer vooraan.

kring 6: verduistering 10 A  
keuken, living, slaapkamer achteraan, grote en  
kleine slaapkamer vooraan

kring 7: verduistering 10 A  
Bong plaats, bureau, buiten voordeur, hall beneden,  
hall boven, badkamer, , volder

kring 8: controle voorverwarming 10 A

kring 9: Bel 2 A
