# Asbestinventarisatattest

Edingssesteenweg 136, 1541 Herne

Attestnummer : 20230424-000141.000

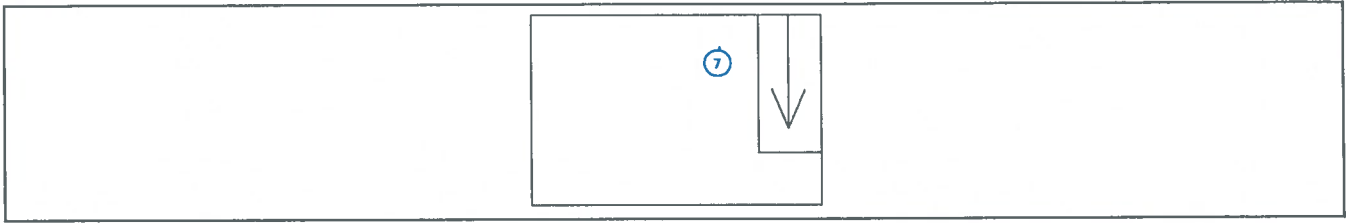
## Plan 1.1: Kelder

Beschrijving	Type	Actie
7. Afdichtingskoorden	Geen asbest	-

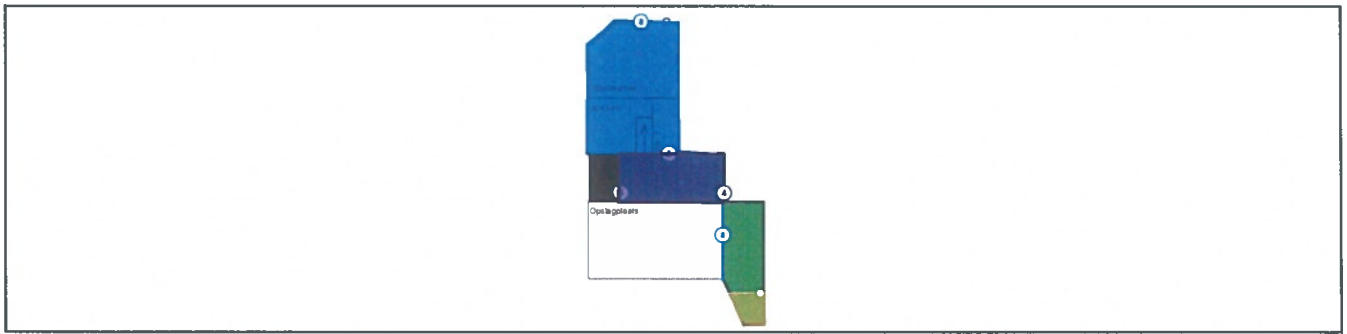
## Plan 1.2: Gelijksvloers

Beschrijving	Type	Actie
2. Golfplaten	Asbestmateriaal	Zorgvuldig beheren
3. Tegel - tegellijm	Beperking	-
4. Keuken - Badkamer	Advies	-
5. Pleisterwerk	Geen asbest	-
8. Ramen - Mastiek	Geen asbest	-

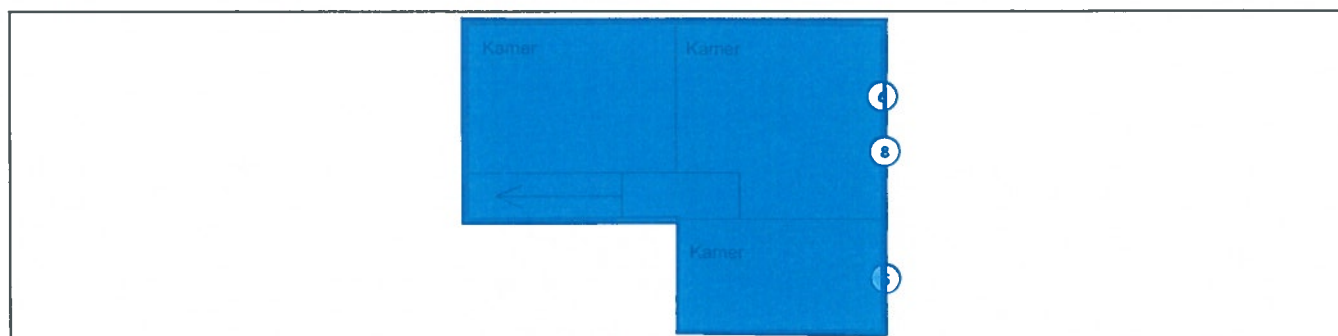
## Plan 1.3: 1e Verdiep

Beschrijving	Type	Actie
5. Pleisterwerk	Geen asbest	-
6. Vloerzeil	Geen asbest	-
8. Ramen - Mastiek	Geen asbest	-

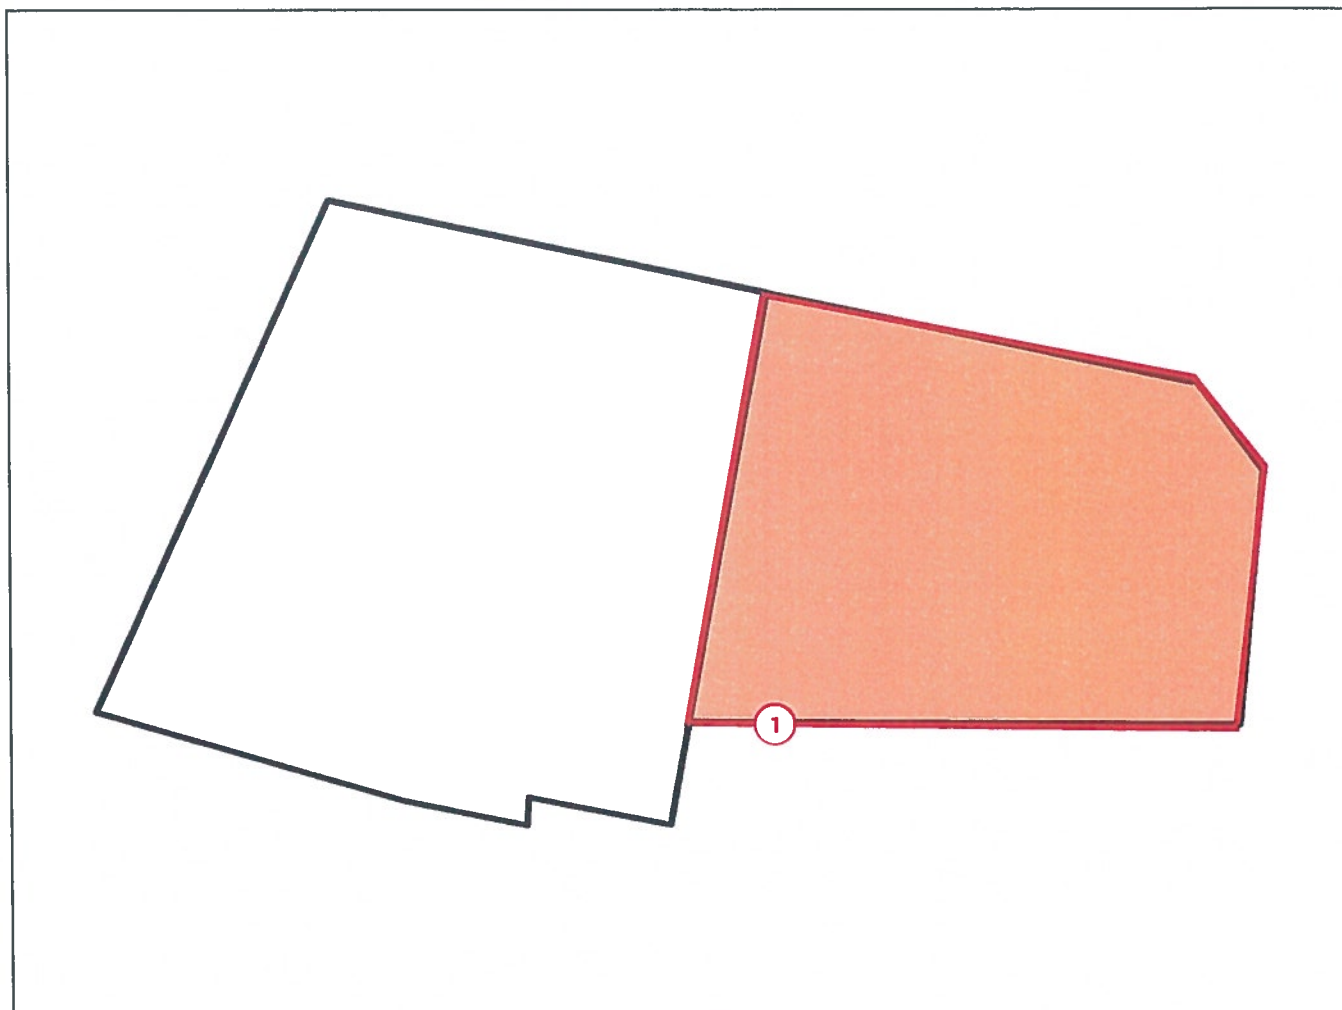
## Plan 1.5: Hoofdgebouw plan

Beschrijving	Type	Actie
1. Dak - woning	Asbestmateriaal	<b>Verwijderen</b>

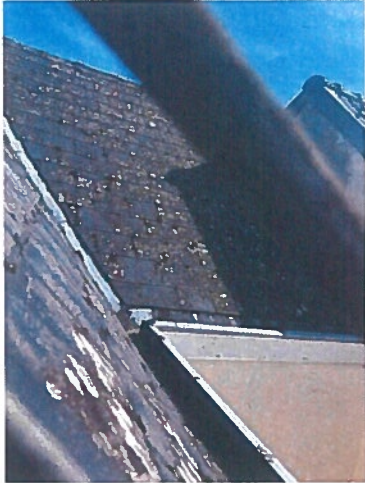
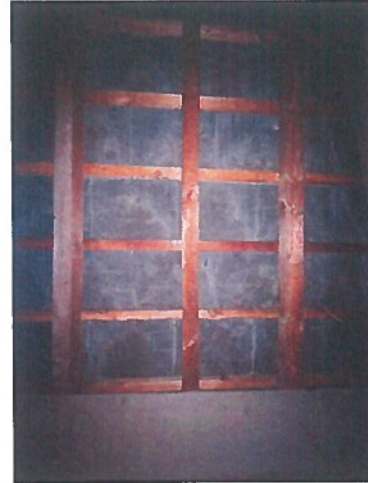
## Fiche 1: Dak - woning

Overzichtsfoto

Detailfoto

Eindbeoordeling materiaalrisico	Verhoogd materiaalrisico en/of verhoogde kans op vezelvrijgave
---------------------------------	----------------------------------------------------------------

Gebondenheid	Categorie 1: hechtgebonden in oorsprong
Asbestsoort (vezeltype)	Alleen chrysotiel
Asbestconcentratie	Laag (< 50%)
Afschermingsgraad van het gehele materiaal	Geheel of deels vrij aan de buitenlucht
Toestand van het materiaal	Matig beschadigd, matig verweerd

Beschrijving	Dak - woning
Omgeving	Grenst aan binnen- en buitenlucht
Primaire drager	Schuin dak
Asbestmateriaal	Dak- en gevelbekleding - Lei, shingle
Bindmiddel van asbestmateriaal	Cement
Gebondenheid op basis van bindmiddel	Hecht
Hoeveelheid (oppervlakte - aantal)	• 85,00 m <sup>2</sup> - 1 stuk
Totale oppervlakte	85,00 m <sup>2</sup>

Het asbestmateriaal valt onder de mijlpaal van 2034.

**Verwijderen**

- Zorg voor een veilig beheer. Vermijd het beschadigen van het asbestmateriaal. Controleer de toestand jaarlijks op wijzigingen.
- Zorg voor een veilig beheer en verwijder dit asbestmateriaal wanneer het bij werken eenvoudig bereikbaar wordt. Controleer de toestand jaarlijks op wijzigingen.
- Verwijder dit asbestmateriaal zo snel mogelijk. Volg de toestand goed op.
- Hemelwater dat afspoelt van asbestcement daken of gevels kan asbestdeeltjes bevatten. Gebruik het enkel voor gesloten circuits (bv. spoelen toiletten). Reinig na het vervangen van het dak of de gevel de dakgoten en regenwaterput of -ton om asbesthoudend sediment of slib te verwijderen

- Eenvoudige handelingen: mag via doe-het-zelf of door werknemer(s) met opleidingsattest eenvoudige handelingen  
Het wegnemen van het materiaal kan zonder het materiaal te beschadigen.

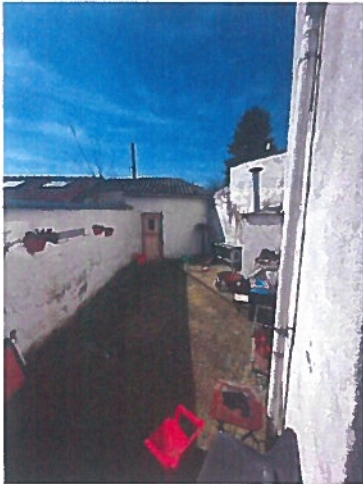
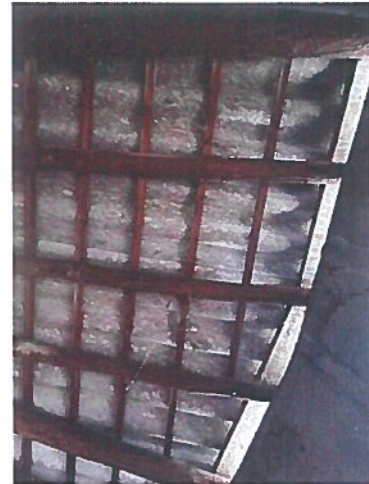
## Fiche 2: Golfplaten

Overzichtsfoto

Detailfoto

Eindbeoordeling materiaalrisico	Laag materiaalrisico en/of verlaagde kans op vezelvrijgave
---------------------------------	------------------------------------------------------------

Gebondenheid	Categorie 1: hechtgebonden in oorsprong
Asbestsoort (vezeltype)	Alleen chrysotiel
Asbestconcentratie	Laag (< 50%)
Afschermingsgraad van het gehele materiaal	Geheel of deels vrij aan de buitenlucht
Toestand van het materiaal	Licht beschadigd, licht verweerd. Intact materiaal type Pical – asbestboard of categorie III 'gebondenheid'

Beschrijving	Golfplaten
Omgeving	Binnen
Primaire drager	Plat dak
Asbestmateriaal	Dak- en gevelbekleding - Golfplaat
Bindmiddel van asbestmateriaal	Cement
Gebondenheid op basis van bindmiddel	Hecht
Hoeveelheid (oppervlakte - aantal)	• 8,00 m <sup>2</sup> - 1 stuk
Totale oppervlakte	8,00 m <sup>2</sup>

Het asbestmateriaal valt onder de mijlpaal van 2040.

Zorgvuldig beheren

- Zorg voor een veilig beheer. Vermijd het beschadigen van het asbestmateriaal. Controleer de toestand jaarlijks op wijzigingen.
- Zorg voor een veilig beheer en verwijder dit asbestmateriaal wanneer het bij werken eenvoudig bereikbaar wordt. Controleer de toestand jaarlijks op wijzigingen.
- Verwijder dit asbestmateriaal zo snel mogelijk. Volg de toestand goed op.
- Hemelwater dat afspoelt van asbestcement daken of gevels kan asbestdeeltjes bevatten. Gebruik het enkel voor gesloten circuits (bv. spoelen toiletten). Reinig na het vervangen van het dak of de gevel de dakgoten en regenwaterput of -ton om asbesthoudend sediment of slib te verwijderen

- Eenvoudige handelingen: mag via doe-het-zelf of door werknemer(s) met opleidingsattest eenvoudige handelingen  
Het wegnemen van het materiaal kan zonder het materiaal te beschadigen.

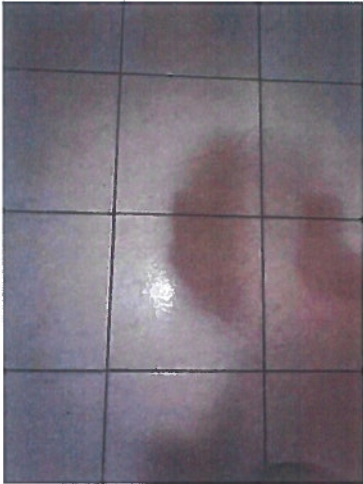
## Fiche 3: Tegel - tegellijm

Situeringsfoto

**Reden:** Het onderzoek kan niet uitgevoerd worden binnen de bepalingen van de Welzijnswet

**Uitleg van de asbestdeskundige:** Tegels geplaatst voor het risicobouwjaar, kunnen mogelijk asbestverdachte tegellijm bevatten. Deze kan enkel vastgesteld worden door een destructief onderzoek.

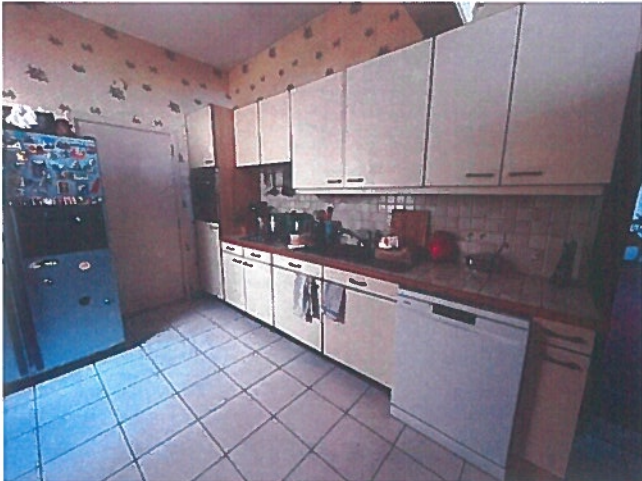
## Fiche 4: Keuken - Badkamer

Keukenkasten en/of badkamerkasten geplaatst voor het risicobouwjaar, kunnen mogelijk een asbestverdachte laag bevatten. Deze brandwerende laag werd vaak in glasal keukens/kasten verwerkt.

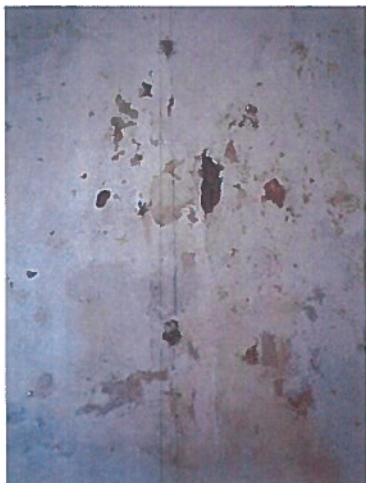
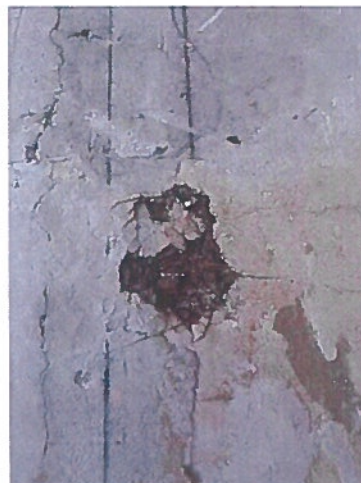
## Fiche 5: Pleisterwerk

Geen asbest

Beschrijving	Pleisterwerk
Omgeving	Binnen
Identificatiemethode	Vaststelling zonder monstername
Destructieve handeling voor identificatie	Nee

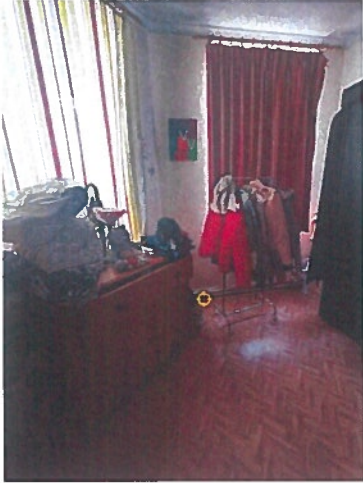
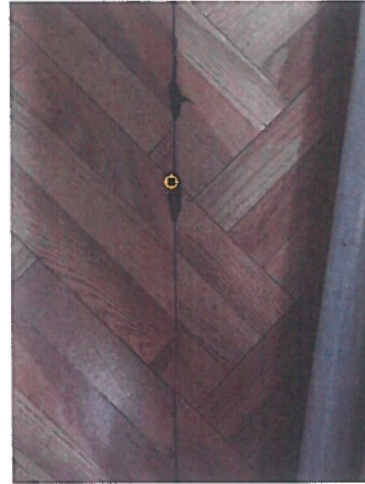
## Fiche 6: Vloerzeil

Geen asbest

#	Type	Referentie	Resultaat
6.1	Puntmonster	STL#EDIN136-1	Geen asbest

Beschrijving	Vloerzeil
Omgeving	Binnen
Primaire drager	Vloer
Bindmiddel van materiaal	Lijm

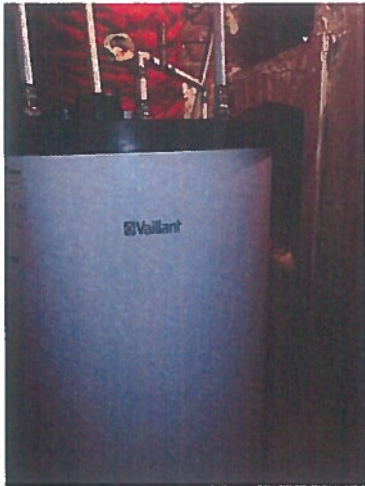
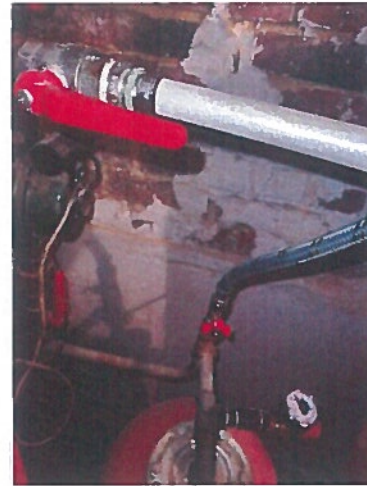
## Fiche 7: Afdichtingskoorden

Geen asbest

Beschrijving	Afdichtingskoorden
Omgeving	Binnen
Identificatiemethode	Vaststelling zonder monsternamen
Destructieve handeling voor identificatie	Nee

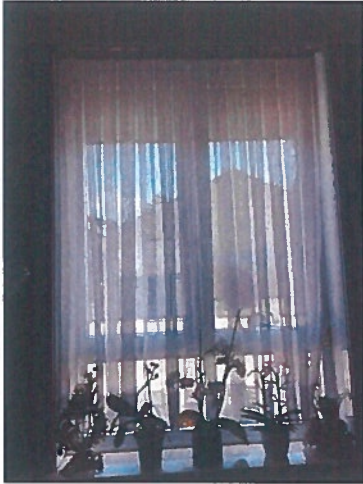
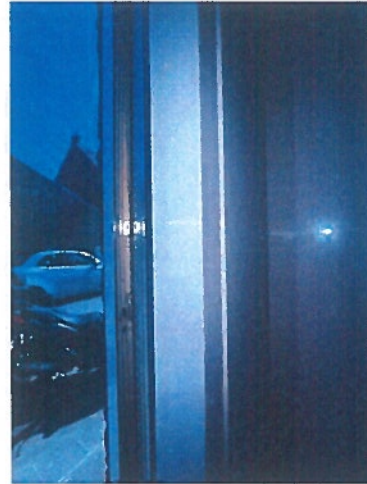
## Fiche 8: Ramen - Mastiek

Geen asbest

Beschrijving	Ramen - Mastiek
Omgeving	Grenst aan binnen- en buitenlucht
Identificatiemethode	Vaststelling zonder monstername
Destructieve handeling voor identificatie	Nee
