Asbestinventarisatetest

Strijderstraat 2, 1541 Herne

Attestnummer : 20230424-000150.000

Asbestveilig

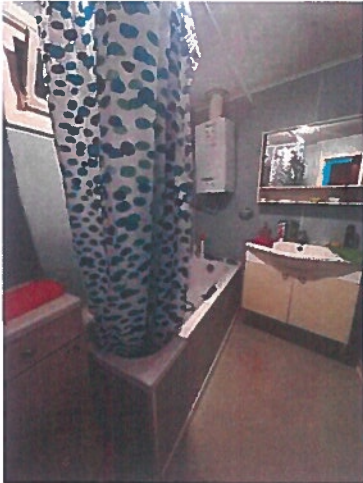
Vrije foto

Badkamerkasten geplaatst voor het risicobouwjaar, kunnen mogelijk een asbestverdachte verflaag bevatten. Deze brandwerende laag werd vaak in glasal keukens/kasten verwerkt.

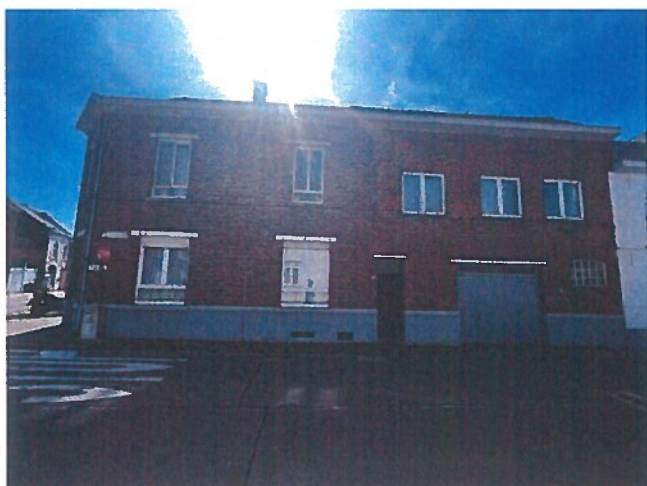
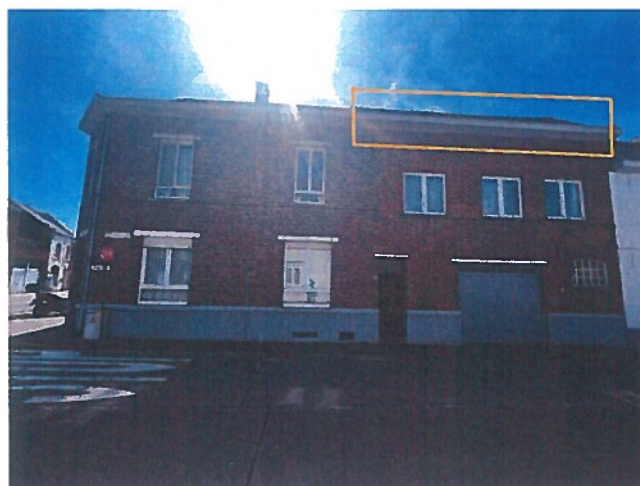
Fiche 2: Dak - woning

Geen asbest

Beschrijving	Dak - woning
Omgeving	Buiten
Identificatiemethode	Vaststelling zonder monsternamen
Destructieve handeling voor identificatie	Nee

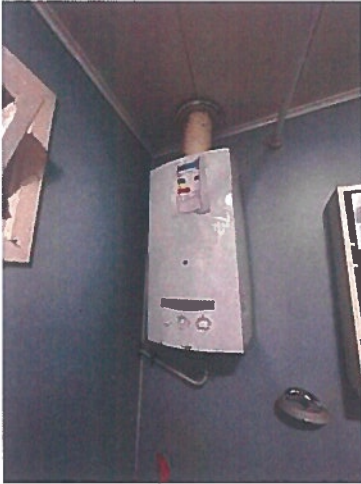
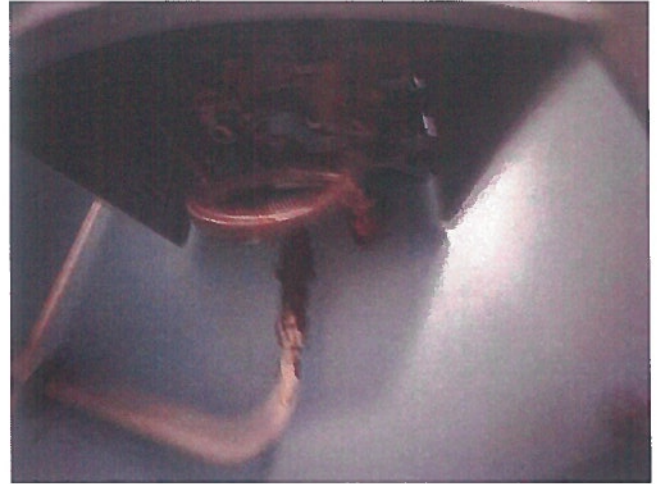
Fiche 3: Verwarmingsketel - warmwaterketel

Geen asbest

Beschrijving	Verwarmingsketel - warmwaterketel
Omgeving	Binnen
Identificatiemethode	Vaststelling zonder monsternamen
Destructieve handeling voor identificatie	Nee

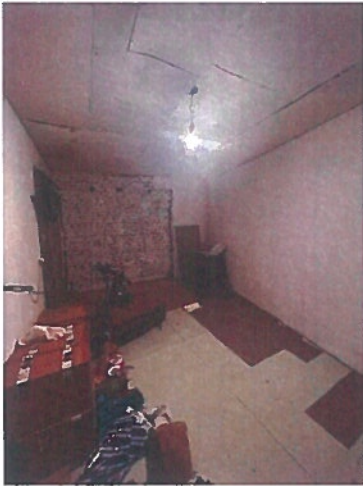
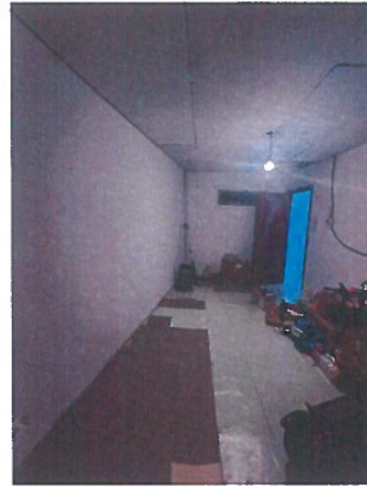
Fiche 4: Vloerzeil

Geen asbest

Beschrijving	Vloerzeil
Omgeving	Binnen
Identificatiemethode	Vaststelling zonder monstername
Destructieve handeling voor identificatie	Nee
