# Asbestinventarisatetest

Papiermolenstraat 43A, 9500 Geraardsbergen

Attestnummer : 20230509-000238.000

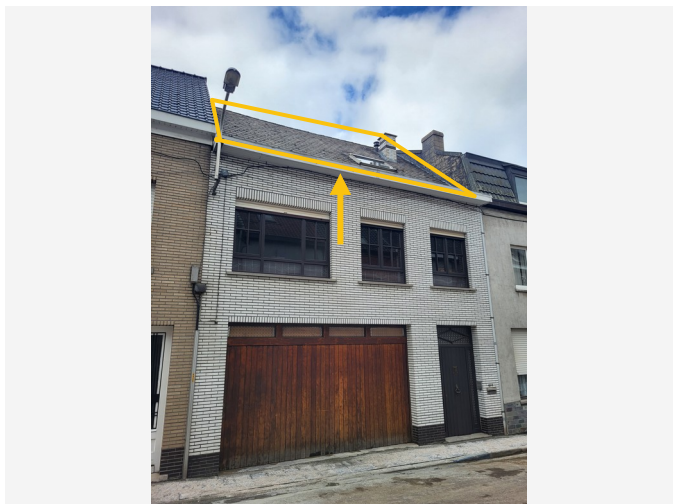
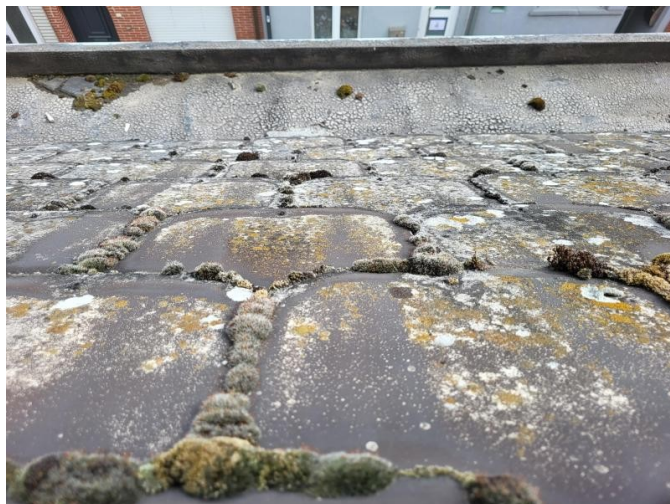
Overzichtsfoto

Detailfoto

Eindbeoordeling materiaalrisico	Zeer laag materiaalrisico en/of zeer lage kans op vezelvrijgave
---------------------------------	---

Gebondenheid	Categorie 1: hechtgebonden in oorsprong
Asbestsoort (vezeltype)	Alleen chrysotiel
Asbestconcentratie	Laag (< 50%)
Afschermingsgraad van het gehele materiaal	Stootvaste afscherming of omkasting
Toestand van het materiaal	Licht beschadigd, licht verweerd. Intact materiaal type Pical – asbestboard of categorie III 'gebondenheid'

#	Type	Referentie	Resultaat
1.1	Puntmonster	23-069-01	Chrysotiel

Beschrijving	Leien dak straatzijde + gedeelte achterzijde
Omgeving	Buiten
Primaire drager	Schuin dak
Asbestmateriaal	Dak- en gevelbekleding - Lei, shingle
Bindmiddel van asbestmateriaal	Cement
Gebondenheid op basis van bindmiddel	Hecht

<b>Hoeveelheid (oppervlakte - aantal)</b>	<ul style="list-style-type: none"><li>• 65,00 m<sup>2</sup> - 1 stuk</li></ul>
<b>Totale oppervlakte</b>	65,00 m <sup>2</sup>
<b>Eenvoudig bereikbaar</b>	Ja
<b>Bevestigingswijze</b>	<ul style="list-style-type: none"><li>• Geklemd</li></ul>
<b>Identificatiemethode</b>	Vaststelling met monstername
<b>Destructieve handeling voor identificatie</b>	Nee

Het asbestmateriaal valt onder de mijlpaal van 2034.

Verwijderen

- Zorg voor een veilig beheer. Vermijd het beschadigen van het asbestmateriaal. Controleer de toestand jaarlijks op wijzigingen.
- Hemelwater dat afspoelt van asbestcement daken of gevels kan asbestdeeltjes bevatten. Gebruik het enkel voor gesloten circuits (bv. spoelen toiletten). Reinig na het vervangen van het dak of de gevel de dakgoten en regenwaterput of -ton om asbesthoudend sediment of slib te verwijderen

- Eenvoudige handelingen: mag via doe-het-zelf of door werknemer(s) met opleidingsattest eenvoudige handelingen  
Het verwijderen van hechtgebonden asbestleien in open lucht kan via doe-het-zelf mits inachtnaam van voldoende beschermende maatregelen.

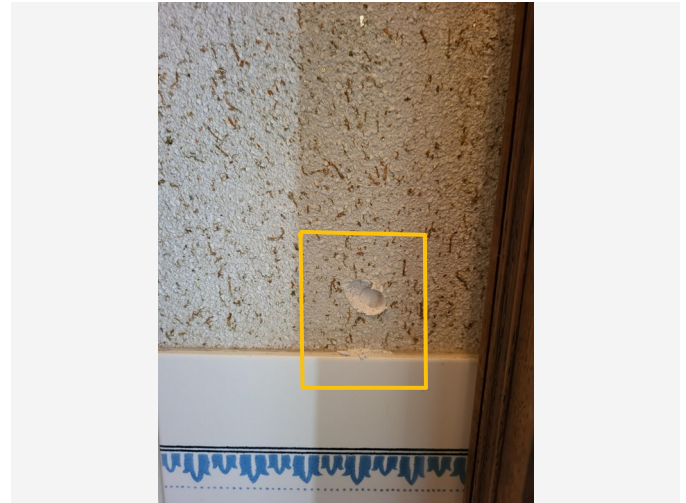
## Fiche 2: Pleisterwerk muren

Overzichtsfoto

Detailfoto

Geen asbest

#	Type	Referentie	Resultaat
2.1	Mengmonster	23-069-02	Geen asbest

Beschrijving	Pleisterwerk muren
Omgeving	Binnen
Primaire drager	Binnenwand
Bindmiddel van materiaal	Gips - kalk

<b>Gebondenheid op basis van bindmiddel</b>	Niet-hechtgebonden
<b>Hoeveelheid (oppervlakte - dikte - aantal)</b>	• 250,00 m <sup>2</sup> - 1,00 cm - 1 stuk
<b>Totaal volume</b>	2,50 m <sup>3</sup>
<b>Identificatiemethode</b>	Vaststelling met monstername
<b>Destructieve handeling voor identificatie</b>	Nee
