Asbestinventarisatetest

Plaatsstraat 2, 1570 Galmaarden

Attestnummer : 20231027-000193.000

Uitgegeven op : 27.10.2023

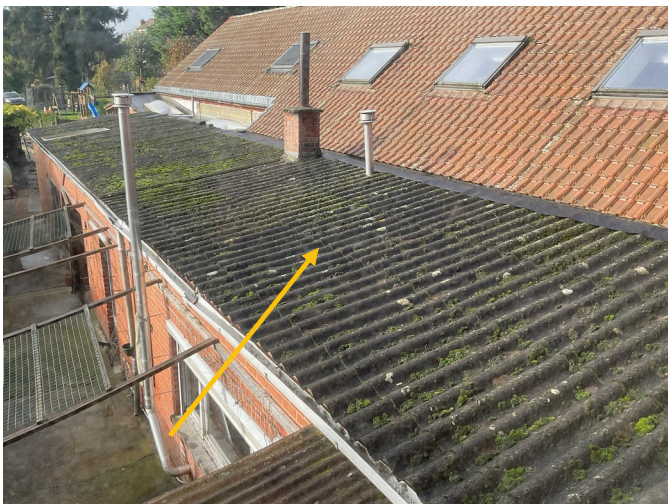
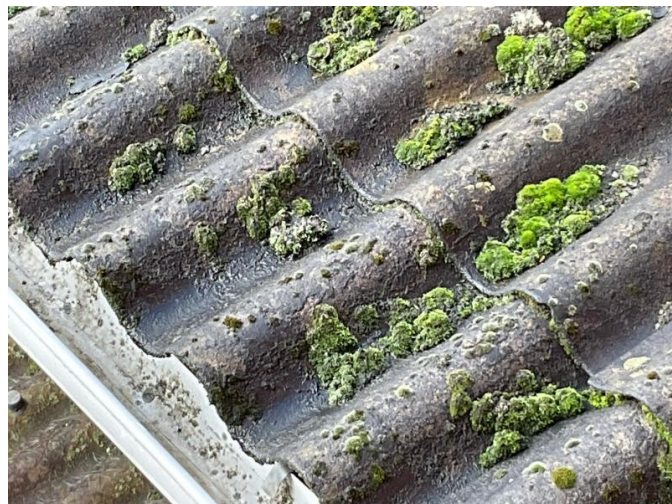
Overzichtsfoto

Detailfoto

Eindbeoordeling materiaalrisico	Hoog materiaalrisico en/of hoge kans op vezelvrijgave
---------------------------------	---

Gebondenheid	Categorie 1: hechtgebonden in oorsprong
Asbestsoort (vezeltype)	Crocidoliet aanwezig
Asbestconcentratie	Laag (< 50%)
Afschermingsgraad van het gehele materiaal	Geheel of deels vrij aan de buitenlucht
Toestand van het materiaal	Zwaar beschadigd, zwaar verweerd

Beschrijving	Golfplaten aanbouw achter woning
Omgeving	Buiten
Primaire drager	Schuin dak
Asbestmateriaal	Dak- en gevelbekleding - Golfplaat
Bindmiddel van asbestmateriaal	Cement
Gebondenheid op basis van bindmiddel	Hecht
Hoeveelheid (oppervlakte - aantal)	<ul style="list-style-type: none">• 60,00 m² - 1 stuk
Totale oppervlakte	60,00 m ²
Eenvoudig bereikbaar	Ja
Bevestigingswijze	<ul style="list-style-type: none">• Geschroefd
Identificatiemethode	Vaststelling zonder monsternamen

Het asbestmateriaal valt onder de mijlpaal van 2034.

Dringend verwijderen

- Zorg voor een veilig beheer. Vermijd het beschadigen van het asbestmateriaal. Controleer de toestand jaarlijks op wijzigingen.
- Zorg voor een veilig beheer en verwijder dit asbestmateriaal wanneer het bij werken eenvoudig bereikbaar wordt. Controleer de toestand jaarlijks op wijzigingen.

- Eenvoudige handelingen: mag via doe-het-zelf of door werknemer(s) met opleidingsattest eenvoudige handelingen
Kan eenvoudig zelf verwijderd worden. Niet breken, zagen of boren.

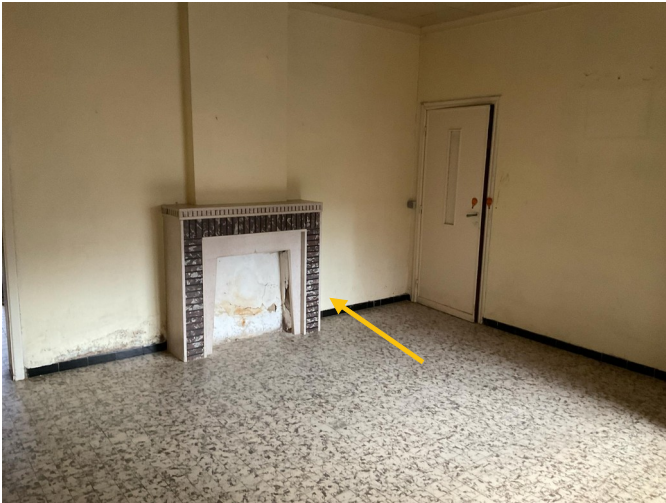
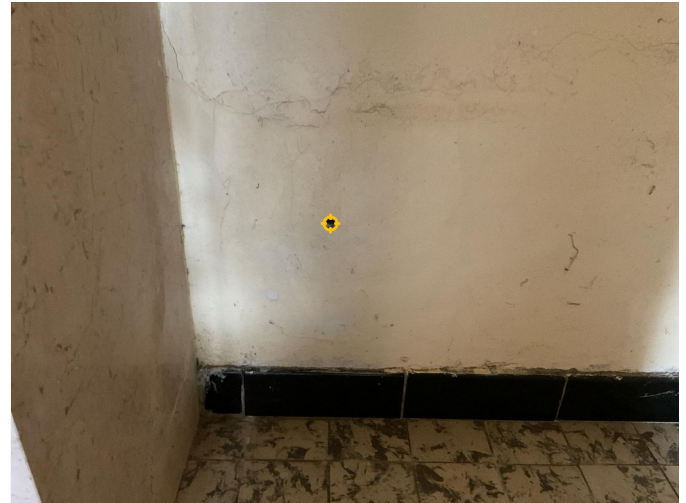
Fiche 2: Pleisterwerk muren

Geen asbest

#	Type	Referentie	Resultaat
2.1	Mengmonster	MM01	Geen asbest

Beschrijving	Pleisterwerk muren
Omgeving	Binnen
Primaire drager	Binnenwand

Bindmiddel van materiaal	Gips - kalk
Gebondenheid op basis van bindmiddel	Niet-hechtgebonden
Hoeveelheid (oppervlakte - dikte - aantal)	• 300,00 m ² - 1,00 cm - 1 stuk
Totaal volume	3,00 m ³
Identificatiemethode	Vaststelling met monstername
Destructieve handeling voor identificatie	Nee
