# Asbestinventarisatetest

Veldekensweg 26, 9500 Geraardsbergen

Attestnummer : 20230208-000358.000

Uitgegeven op : 08.02.2023

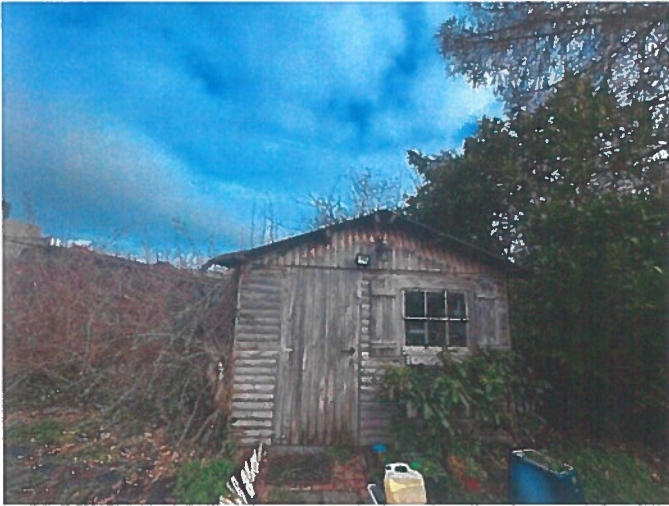
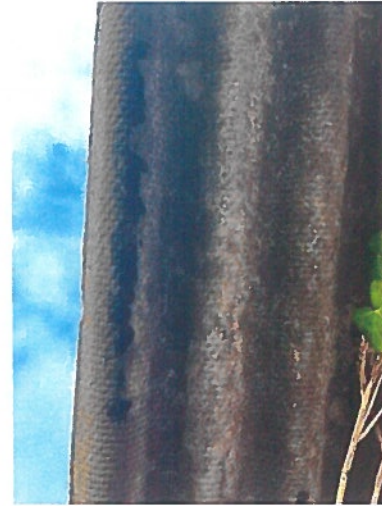
Overzichtsfoto

Detailfoto

Eindbeoordeling materiaalrisico	Laag materiaalrisico en/of verlaagde kans op vezelvrijgave
---------------------------------	--

Gebondenheid	Categorie 1: hechtgebonden in oorsprong
Asbestsoort (vezeltype)	Alleen chrysotiel
Asbestconcentratie	Laag (< 50%)
Af schermingsgraad van het gehele materiaal	Geheel of deels vrij aan de buitenlucht
Toestand van het materiaal	Licht beschadigd, licht verweerd. Intact materiaal type Pical – asbestboard of categorie III 'gebondenheid'

Beschrijving	Golfplaten
Omgeving	Buiten
Primaire drager	Plat dak
Asbestmateriaal	Dak- en gevelbekleding - Golfplaat
Bindmiddel van asbestmateriaal	Cement
Gebondenheid op basis van bindmiddel	Hecht
Hoeveelheid (oppervlakte - aantal)	• 4,50 m <sup>2</sup> - 1 stuk
Totale oppervlakte	4,50 m <sup>2</sup>

Eenvoudig bereikbaar	Ja
Bevestigingswijze	<ul style="list-style-type: none"><li>• Onbekend</li></ul>
Identificatiemethode	Vaststelling zonder monstername
Destructieve handeling voor identificatie	Nee
Opmerking	Oppervlakte naar schatting.

Het asbestmateriaal valt onder de mijlpaal van 2034.

**Verwijderen**

- Zorg voor een veilig beheer. Vermijd het beschadigen van het asbestmateriaal. Controleer de toestand jaarlijks op wijzigingen.
- Zorg voor een veilig beheer en verwijder dit asbestmateriaal wanneer het bij werken eenvoudig bereikbaar wordt. Controleer de toestand jaarlijks op wijzigingen.
- Hemelwater dat afspoelt van asbestcement daken of gevels kan asbestdeeltjes bevatten. Gebruik het enkel voor gesloten circuits (bv. spoelen toiletten). Reinig na het vervangen van het dak of de gevel de dakgoten en regenwaterput of -ton om asbesthoudend sediment of slib te verwijderen

- Eenvoudige handelingen: mag via doe-het-zelf of door werknemer(s) met opleidingsattest eenvoudige handelingen  
Wanneer het wegnemen van het bedekkende materiaal kan zonder het bedekkende materiaal te beschadigen, mag u de toepassing zelf verwijderen mits de nodige veiligheidsmaatregelen.

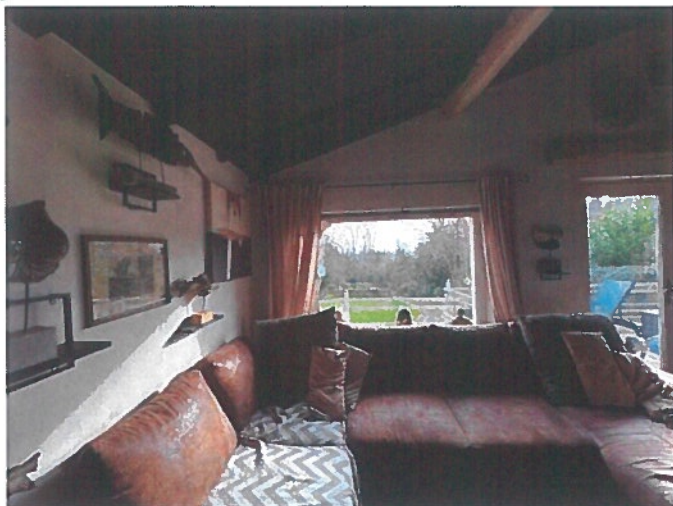
Vrije foto

In het pleisterwerk kunnen losse asbestvezels zitten, die schadelijk zijn voor de gezondheid.

Identificatiemethode	Redelijk vermoeden
----------------------	--------------------

Indien er grove renovatiewerken zullen gebeuren, raad ik aan staalnames te nemen van het pleisterwerk doorheen de woning.

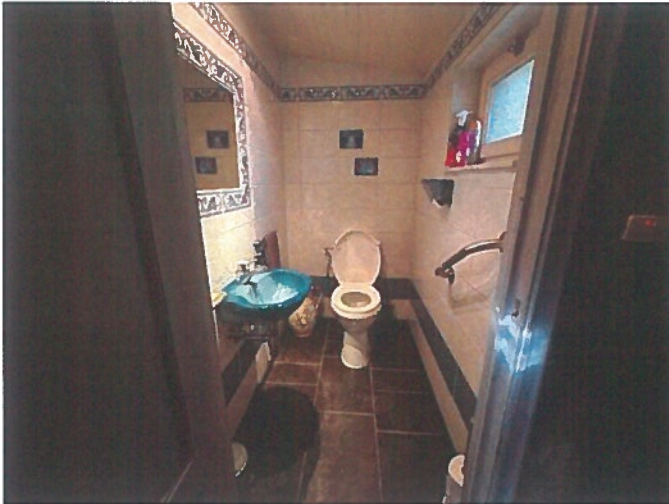
Vrije foto

Tegels geplaatst voor het risicobouwjaar, kunnen asbestmaterialen bevatten.

Identificatiemethode	Redelijk vermoeden
----------------------	--------------------

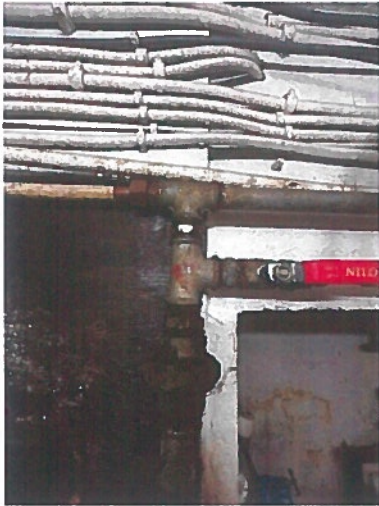
Vrije foto

Koorden in de stookruimte.

Asbestkoorden werden regelmatig gebruikt als afdichtmiddel. U treft het materiaal dan ook vaak aan als afdichting van rookgasafvoeren, schoorstenen, leidingdoorvoeren, kachelruitjes en -deurtjes.

Identificatiemethode	Redelijk vermoeden
----------------------	--------------------
